第12海上戦闘ヘリコプター飛行隊事故調査概要

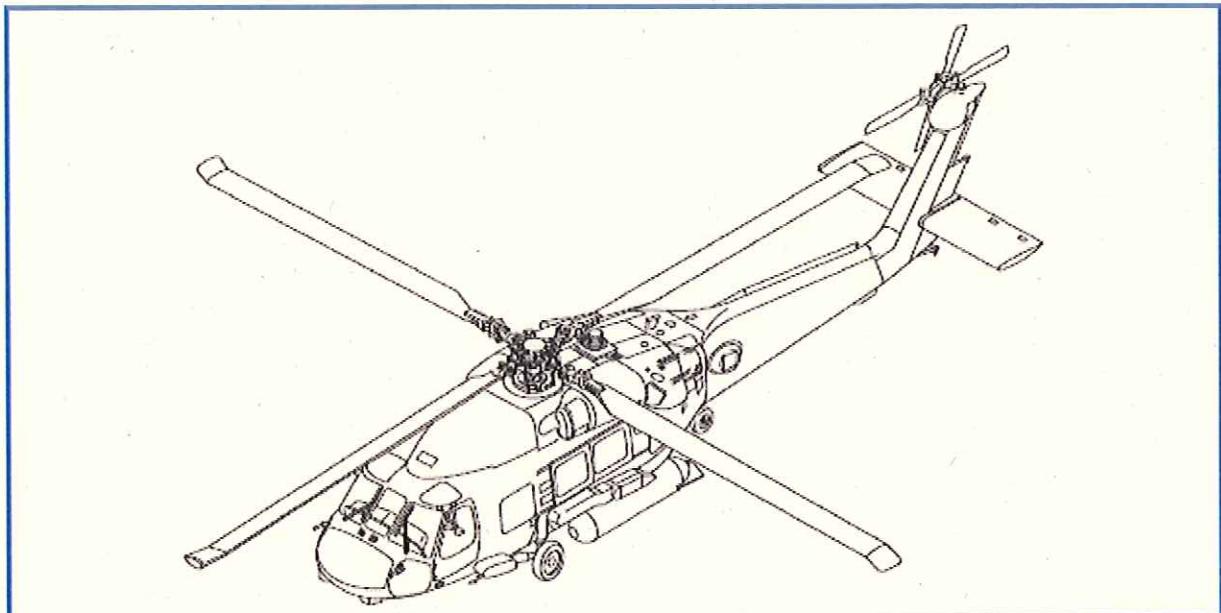
図1. MH-60S

2013年12月16日（午後3時31分）、第12海上戦闘ヘリコプター飛行隊（HSC-12）機体番号613、シコルスキー社製多用途ヘリコプター（MH）-60S（図1）が、適切な原則／手続に従い整備後点検飛行を実施中、三浦半島でハードランディングを行った。整備後点検飛行は、航空機が適切に機能していることを確保するため、様々な整備作業が機体に行われた後に実施される航空機の飛行である。

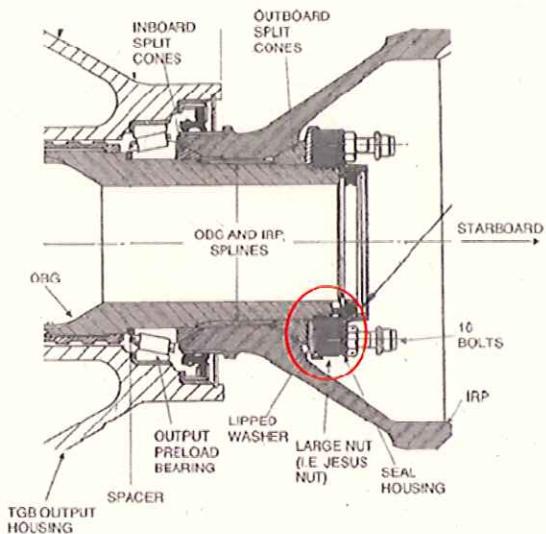
図2. 大ナット

事故後評価は、テール・ローター動力の損失は、大ワッシャー（ボルトの座金）及びナットの組立て部品により、インボード・リテンション・プレート（内側の留め金板）が適切に取り付けられていなかったことによるものと結論付けた（図2）。大ナットは、インボード・リテンション・プレートとテール・ローター・ヘッドをアウトプット・ベベル・ギアに取り付けている（図3）。

最大出力による整備後点検飛行中、大ナットがアウトプット・ベベル・ギア上の定位置から緩み始めた。インボード・リテンション・プレートが滑り、テール・ローター・ヘッドが機体の外側へ動き、ピッチ・ビームに接触した。

テール・ローター着氷防止ワイヤー・ハーネス及びテール・ローター・スリップ・リングの組立て部品への損害を受けて、2013年2月にテール・ローター・ヘッド及びインボード・リテンション・プレートを取り外し、再度取り付けた際、インボード・リテンション・プレートが正確に再取り付けされておらず、また、整備状況が航空機整備データベースに適切に記録されていなかった（つまり、本事故は人為的ミスによるものであった）。

事故以降、HSC-12は、適切な整備作業及びSFF（飛行安全）ポリシー／手続により一層重点を置きつつ、適切な整備手続／標準実施要領から、「飛行安全」（SFF）資格取得プロセス、飛行隊のパイロット／搭乗員の訓練シラバスの修正に至るまで、飛行隊のあらゆる面を修正し、重点的に焦点を当てた。現在、HSC-12安全部は、常日頃から全ての整備においてより必須な役割を果たしている。

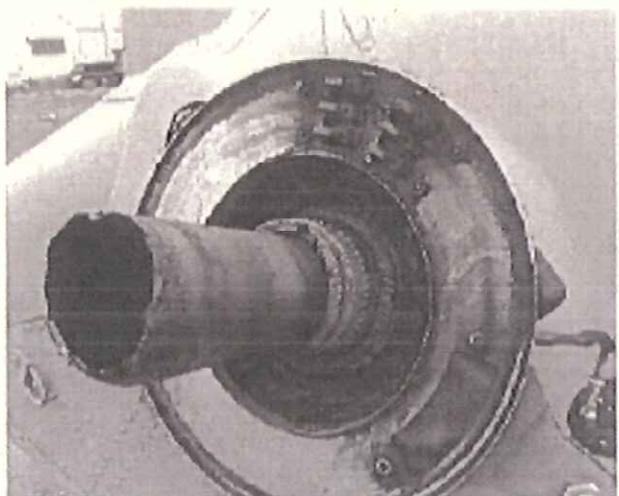
図4. ピッチ・コントロール・シャフト

これにより、ピッチ・コントロール・シャフト（縦揺れ制御シャフト）が機能しなくなつた（図4）。

インボード・リテンション・プレート及びテール・ローター・ヘッドがピッチ・コントロール・シャフトから離脱し、テール・ローター動力の喪失につながり、事故を起こした。
