## 南成瀬地区 通学路候補現地確認結果

## 現地確認結果

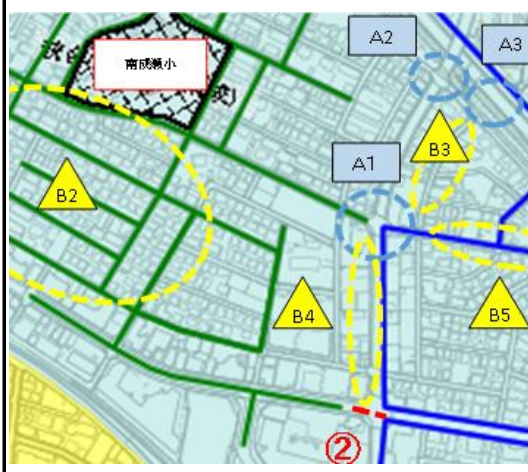
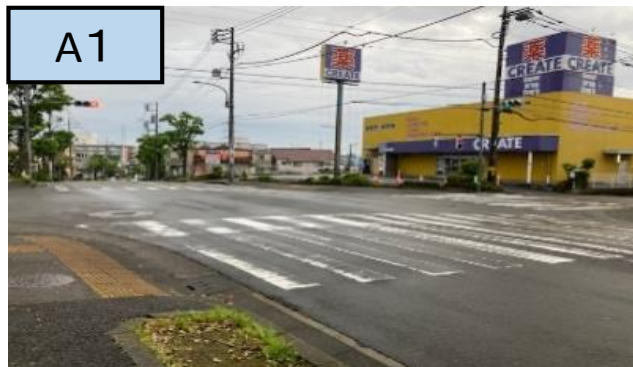
確認箇所	A1	日時	7月4日 14:10	天候	曇り
			7月7日 10:05		曇り
			7月12日 8:10		曇り

・歩道が狭い ・会下山公園から上りの坂道なので通学路としては不向き ・クリエイトの出入口が交差点付近にあり、通学路としては不向き ・現状通っている子どもがいる。であれば、安心して通れるようにしたほうが良い。 ・南北両方から車両が登ってくる（⑤の部分が一番高い場所）のため、車両が勢いよく上ってくるから危険。 ・歩道橋とか設置する可能性はないのか？

・四つ角、店舗につき見通し良いが、坂による死角がある ・ここを渡らざるをえない ・信号機がある ・横断旗がある ・見通しは良い ・通行量多く人の目がある ・ここで渡らせたい ・信号を待つスペースはある

・電柱・標識が通行の障害になりそう ・坂の頂上の東西方向の路肩が狭い（路側帯消した後あり）  
・右左折車が多く、歩道渡りにくい ・坂道の頂上が交差点になっている ・クリエイト側へ渡ると路側帯しかなく、交通量も多い ・信号の青の時間が足りない可能性 ・子どもが待機する場所が少ない ・坂を走行している車から子どもが見えづらい ・十字路から南二小に向かう歩道を歩く児童は、同じ方向から右折してくる車からは見えない ・十字路は車の右折信号をつけてほしい ・坂の頂上で車のスピード速い ・とんでんの前狭い ・トラック、バスが多い

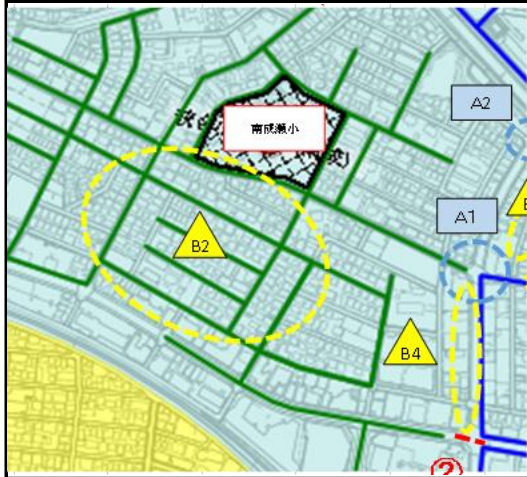
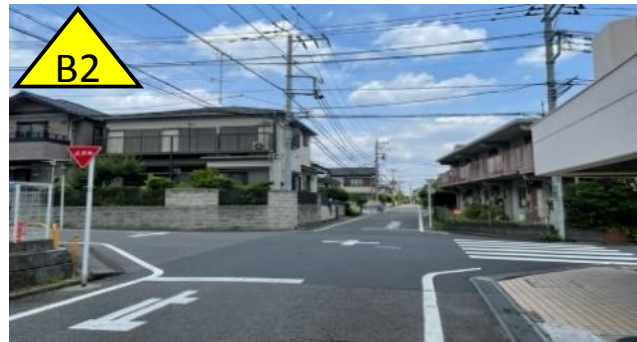
確認箇所	B2	日時	7月4日 13:50	天候	曇り
			7月7日 9:50		曇り
			7月12日 7:45		曇り

・南成小学区内住宅街の通学路、住人が掃き掃除をするなどして見守り・安全観察してくれている。

・公園での寄り道 ・抜け道として使われている ・片側通行が守られていない ・住宅地に入ると信号、横断歩道がない ・自転車の止まれ表示が薄い ・側溝のふたが一部ない ・交通ルールやマナーの悪さ（車・自転車が一時停止しない。JAから公園に向かう道） ・中央公園の十字路が危ない ・道が狭く、下ってくる自転車が速い ・駅前には駐輪場があるので通学路には不向き ・公園が近い ・駅が近い ・駅から、駅への道なので車が急いでいる ・一時停止守らない ・駅へ向かう自転車多い ・自転車・歩行者が道の真ん中を通る
