■通学路現地確認における委員のご意見と今後の要望の方向性

鶴川東地区 通学路候補現地確認結果

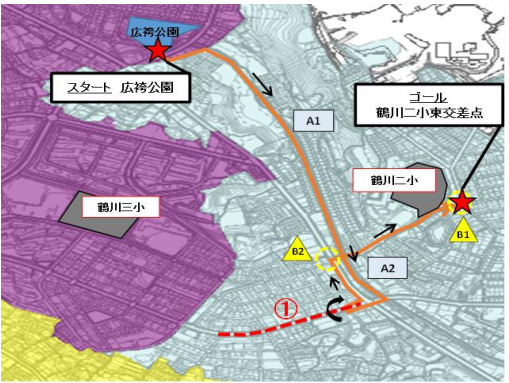
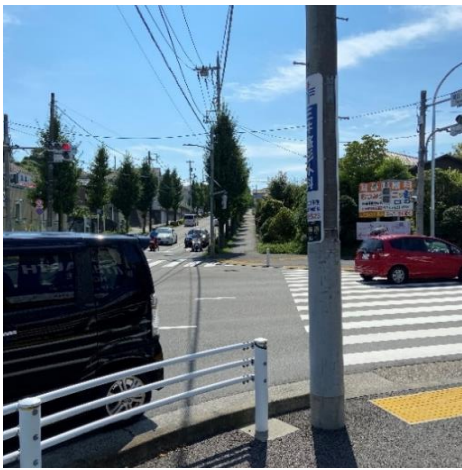
ルート	Aルート	日時	2022年7月28日 16時55分	天候	晴れ
確認者	石阪・京増				
確認箇所	①坂下から 鶴川いちょう通り（鶴川一丁目交差点から鶴川一丁目バス停方面）				
検討会でのご意見					
<p>・冬場に雪が降ると日陰側は歩けない（氷が解けない）・鶴川街道との十字路口、地域の見守りの方が立っているが、今後も必要だと思う。・鶴川街道との十字路口も鶴川二小入口も、どちらの交差点も地域の見守りの方が立っている。・歩道あり、段差あり、広さもあるため安全面には問題なし・歩道を自転車が猛スピードで走り抜けていくので危ない</p>

・歩道を走る自転車

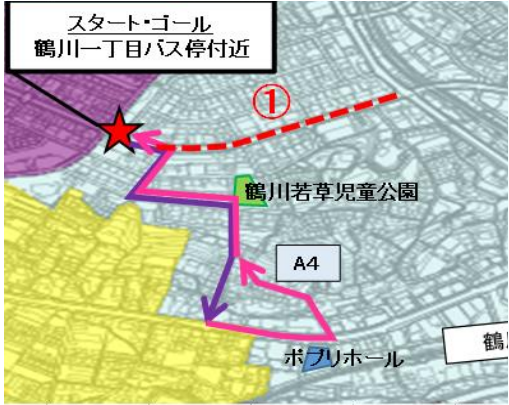
<div style="border: 1px solid black; padding: 2px;"> 検討会でのご意見 </div>	急坂だが車も人も多い。危ないので避ける人多い。				
--	-------------------------	--	--	--	--

・急坂を車が通りかなり危険 ・車の量が多く道中が狭いのでとても危険

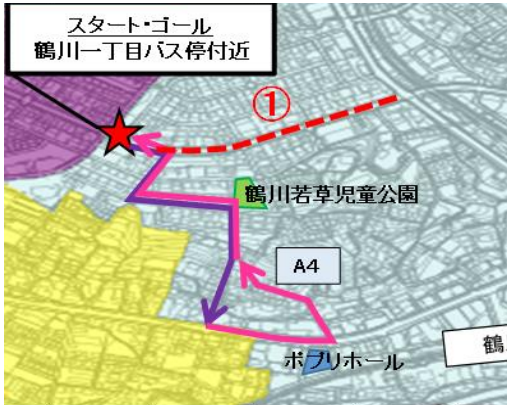
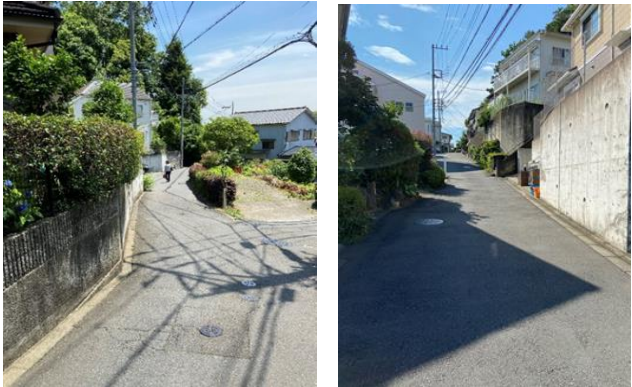
<div style="border: 1px solid black; padding: 2px;"> 検討会でのご意見 </div>	急坂だが車も人も多い。危ないので避ける人多い。
--	-------------------------

・道幅狭い、見通しも良くない

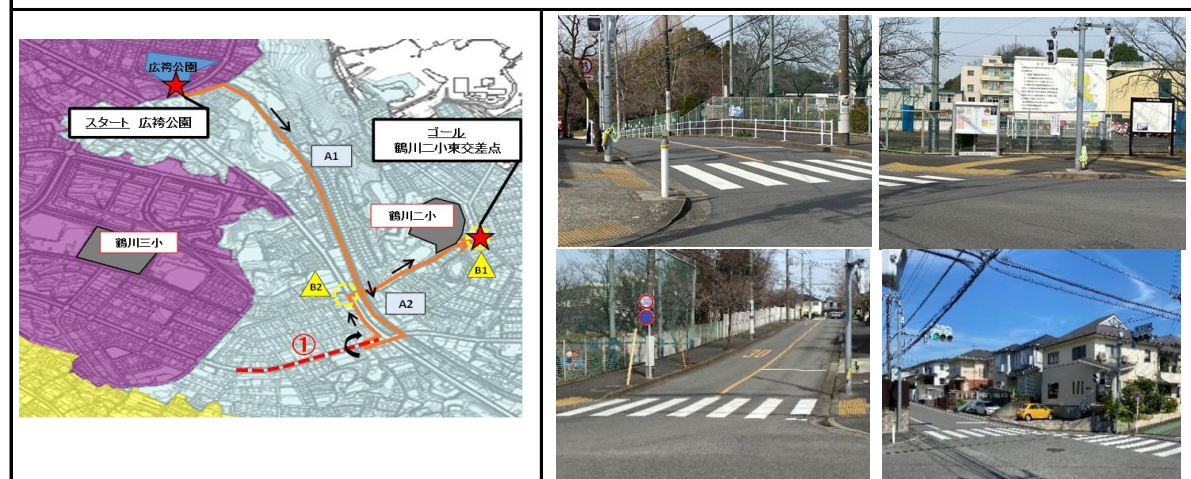
ルート	Aルート	日時	2022年7月29日 8時30分	天候	晴れ
確認者	早稲田・田中・成海・吉川・大塚・内野				
確認箇所	B1 鶴川二小東交差点				
検討会でのご意見					
・信号待ちで子どもたちがあふれ危険

・信号待ち場所が狭い ・信号機下に柵（横断抑止柵）が欲しい

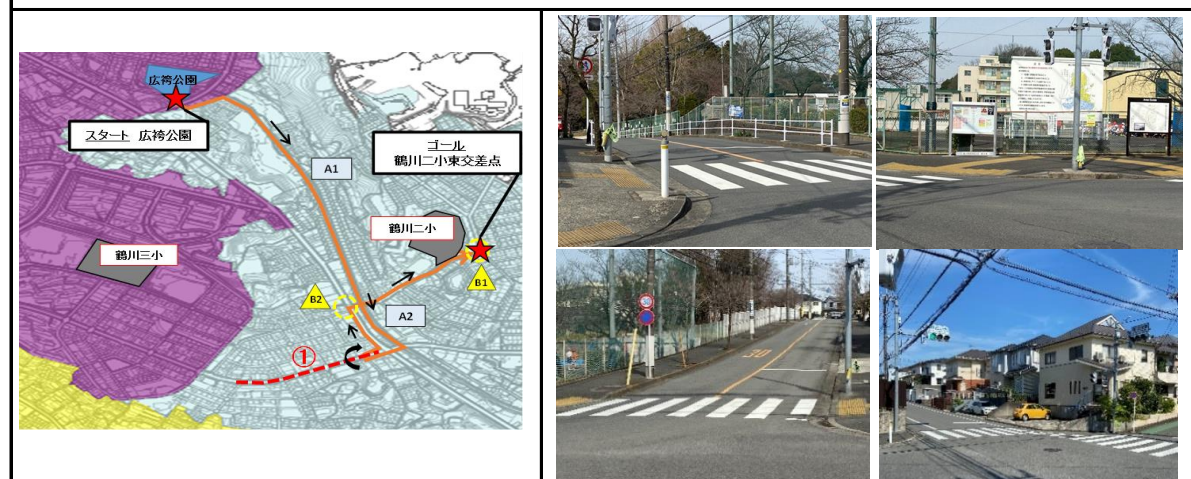
ルート	Aルート	日時	2022年7月28日 17時10分	天候	晴れ
確認者	石阪・京増				
確認箇所	B1 鶴川二小東交差点				
検討会でのご意見					
・信号待ちで子どもたちがあふれ危険

・学校から対角線のたまりの少なさ ・交通量が多い。色々な方向から車が来る

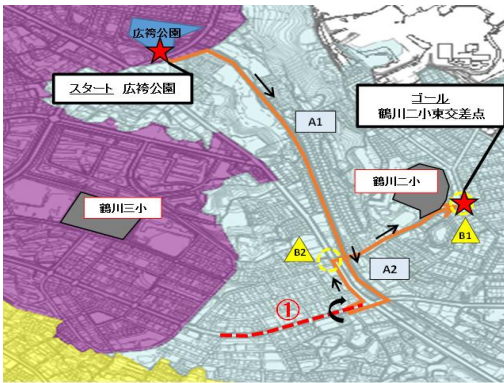
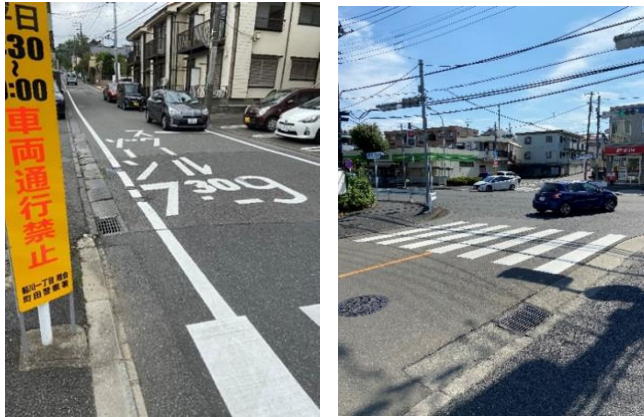
ルート	Aルート	日時	2022年7月29日 8時20分	天候	晴れ
確認者	早稲田・田中・成海・吉川・大塚・内野				
確認箇所	B2 鶴二小入口交差点（町田鶴川一郵便局とコープの間）				
検討会でのご意見					
<p>・スクールゾーンで通学時間帯は一方通行になっているが、違反する車がいるので注意が必要</p>

・信号で人と自転車がたまる ・三叉路・Y字路になっている ・コープ駐車場の木が視界を遮る

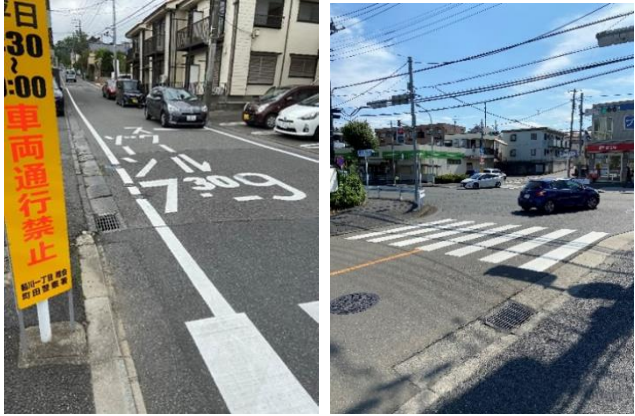
ルート	Aルート	日時	2022年7月28日 17時00分	天候	晴れ
確認者	石阪・京増				
確認箇所	B2 鶴二小入口交差点（町田鶴川一郵便局とコープの間）				
検討会でのご意見					
<p>・スクールゾーンで通学時間帯は一方通行になっているが、違反する車があるので注意が必要</p>

・右折車が浅く曲がる ・平和台から直進の車
