2022年9月13日・14日
行政報告資料
環境資源部循環型施設管理課

町田市バイオエネルギーセンター火災の経過報告について

町田市バイオエネルギーセンター不燃・粗大ごみ処理施設内（以下、「処理施設」）で発生した一連の火災について、2022年6月の行政報告以降の処理施設の復旧・対応状況及び再発防止対策工事の概要について報告します。

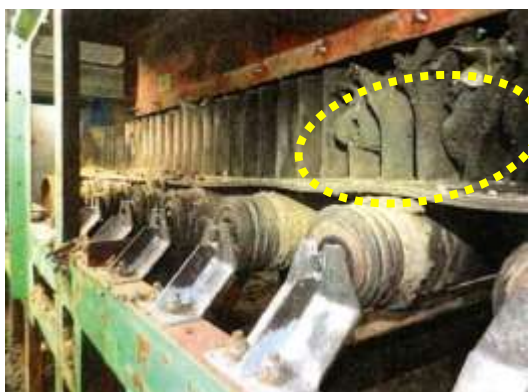
写真1 コンベヤ損傷状況①

No.1 破砕物搬送コンベヤの火災では、高速回転破砕機（図1の㊸）で破砕された不燃・粗大ごみを次の工程に運ぶコンベヤで火災が発生し、コンベヤのベルト（難燃性ゴム）が損傷した。損傷の状況は写真のとおり。

- ①被災部近傍のフレームを塗装し再使用
- ②搬送用ゴムベルトの全周交換
- ③被災部近傍のベルトを支えるローラー類、軸受類交換
- ④その他被災部近傍の外板パネルやボルト類を一式交換

散水範囲を拡大するため、コンベヤ投入口付近に自動散水ノズルを増設。
（既存7箇所の散水ノズルに加え、コンベヤの両サイドに各10箇所及び高速回転破砕機の落ち口の直近に1箇所増設）
