○ H18 年度試験掘削箇所

(池の辺試験掘削 I-1)

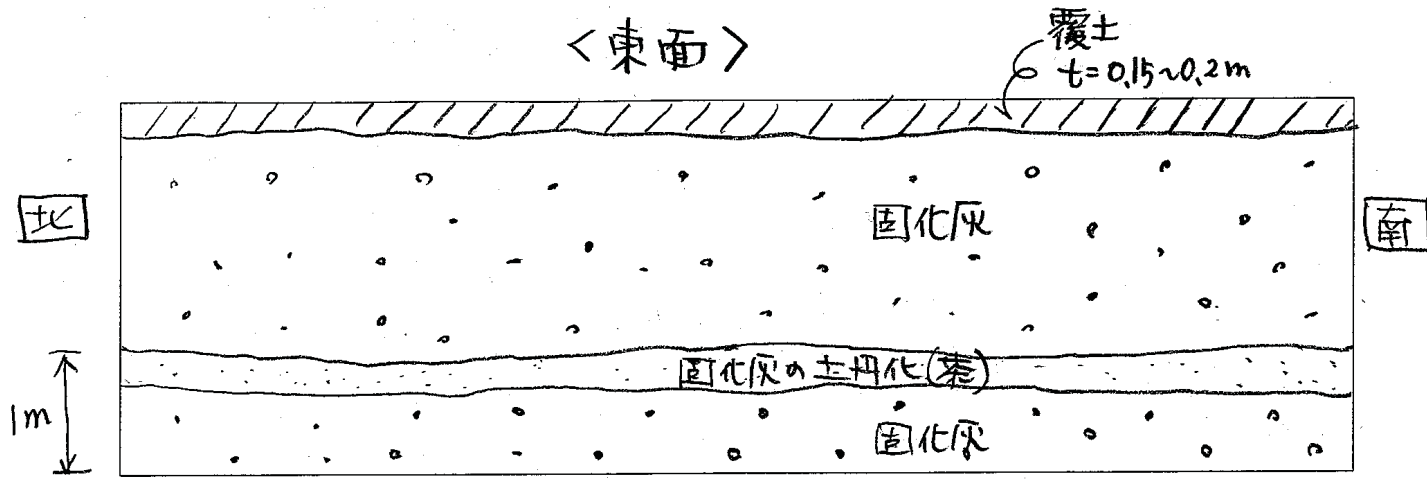
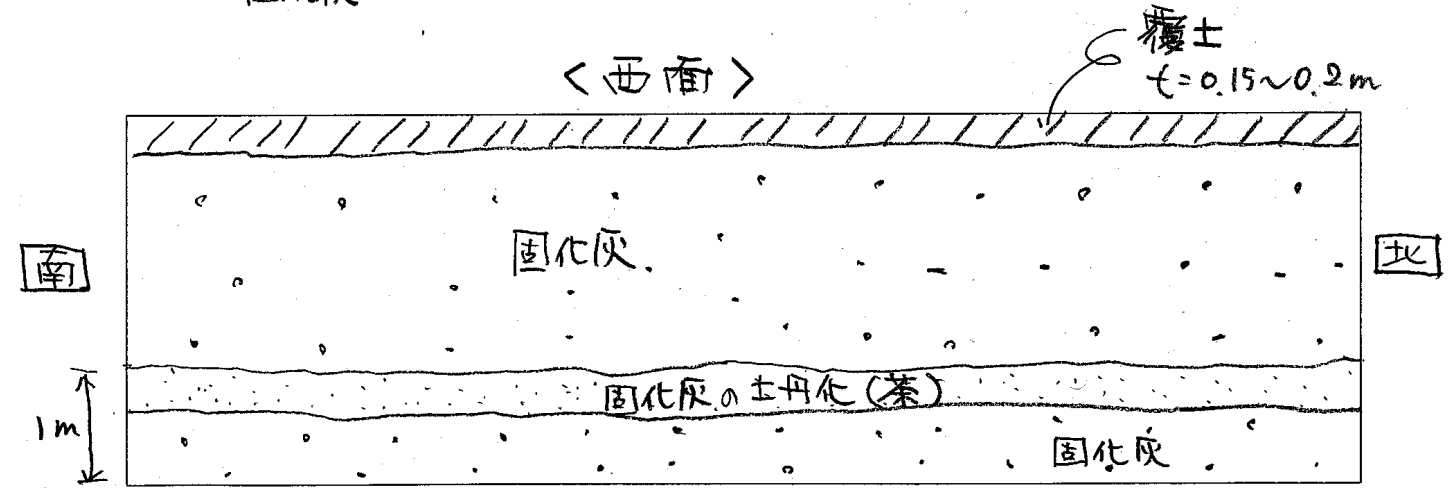
池の辺 I-1

- ① 臭いは特になし
- ② 滞水なし
- ③ 中間覆土なし

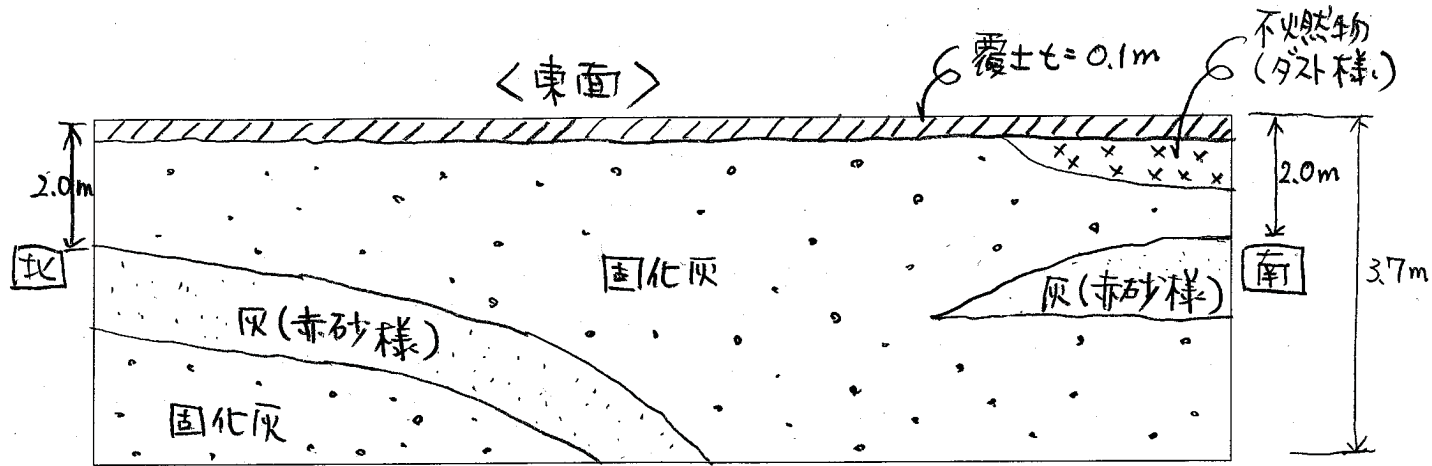
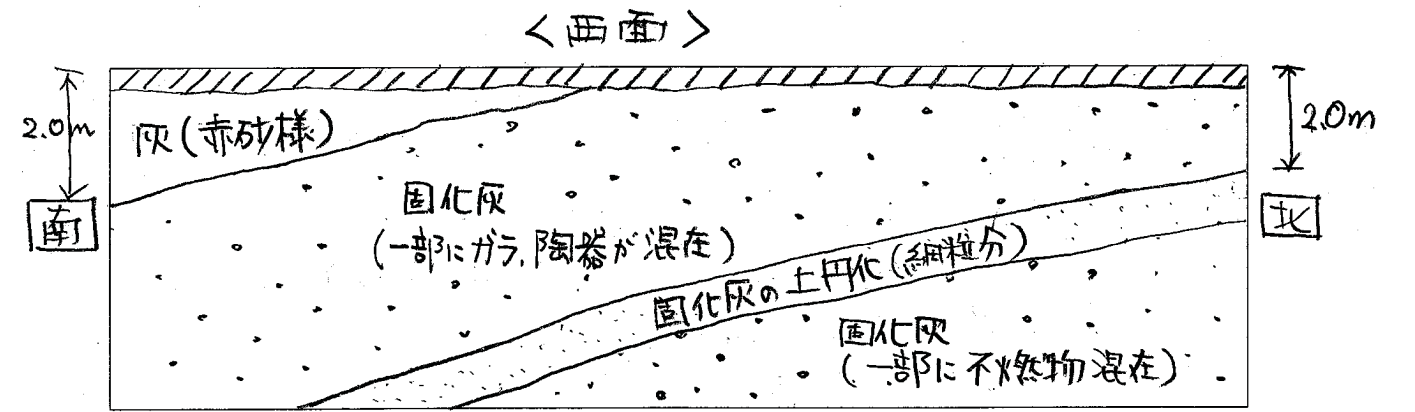
池の辺 I-2

- ① 不燃物等の混在あり
- ② 滞水なし
- ③ 中間覆土なし
- ④ 臭いなし

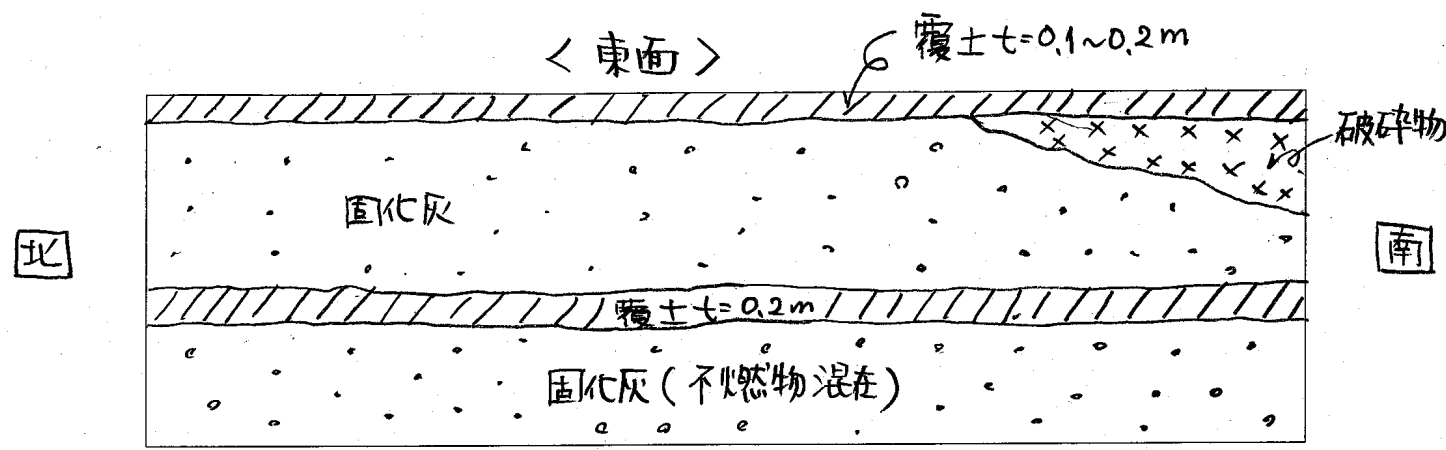
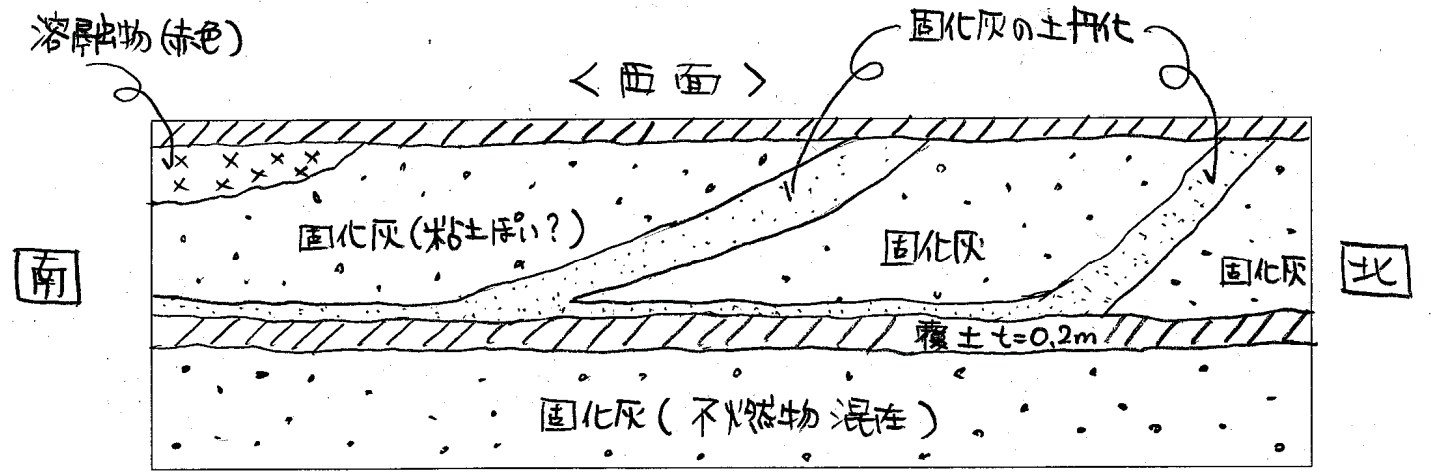
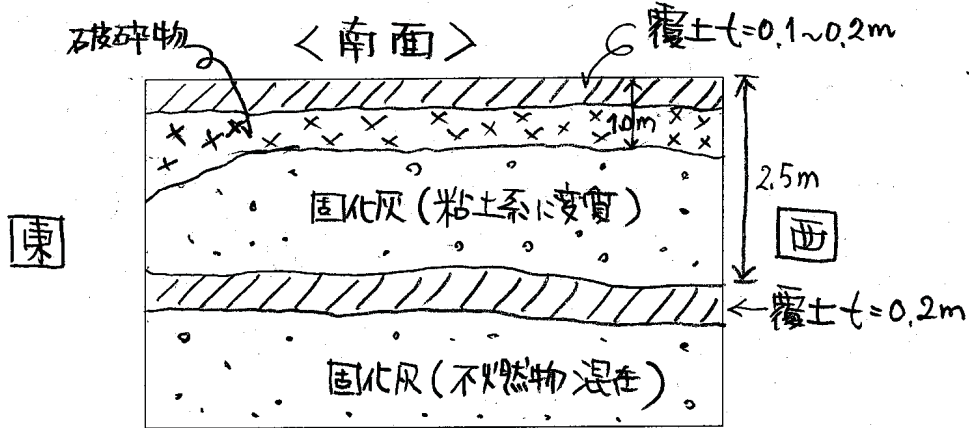
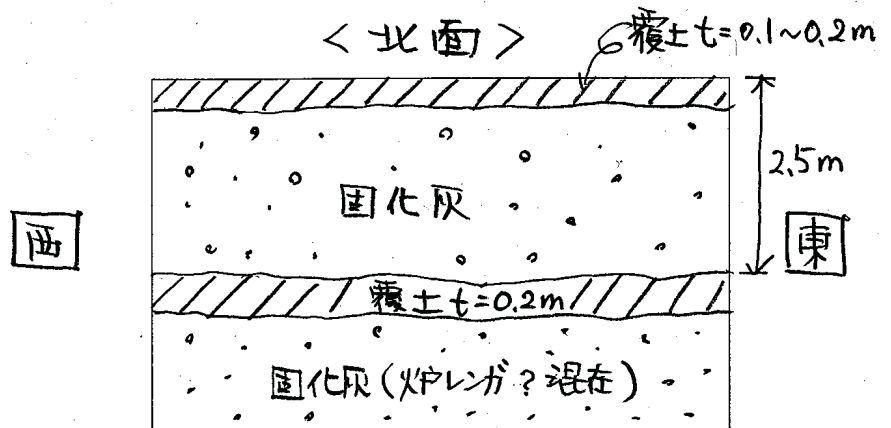
池の辺 I-3

- 特記事項
- ① 破砕物等の混在あり
 - ② 滞水なし
 - ③ 中間覆土あり
 - ④ 臭いはなし

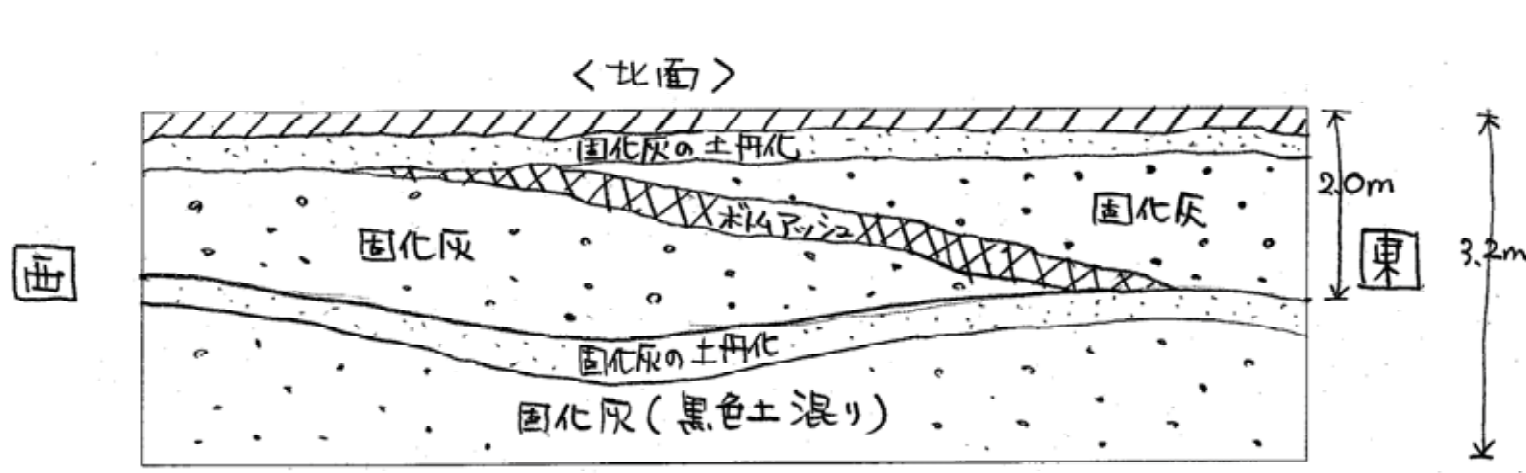
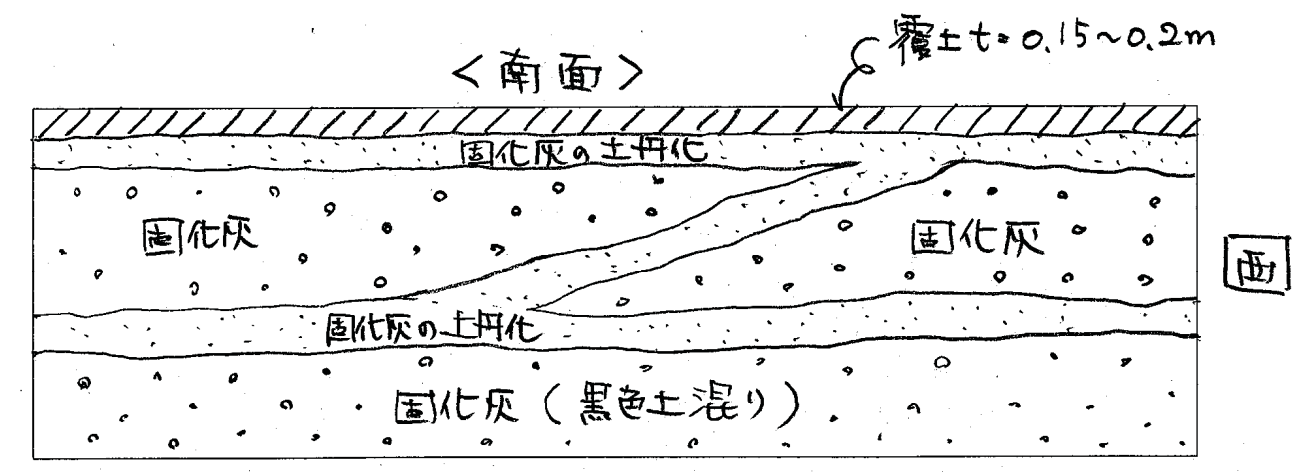
* 寸法は概算値
 峠谷 T-1

- 特記事項
- ① ビニール片多い
 - ② 滞水あり
 - ③ 中間覆土なし
 - ④ 臭いは特になし

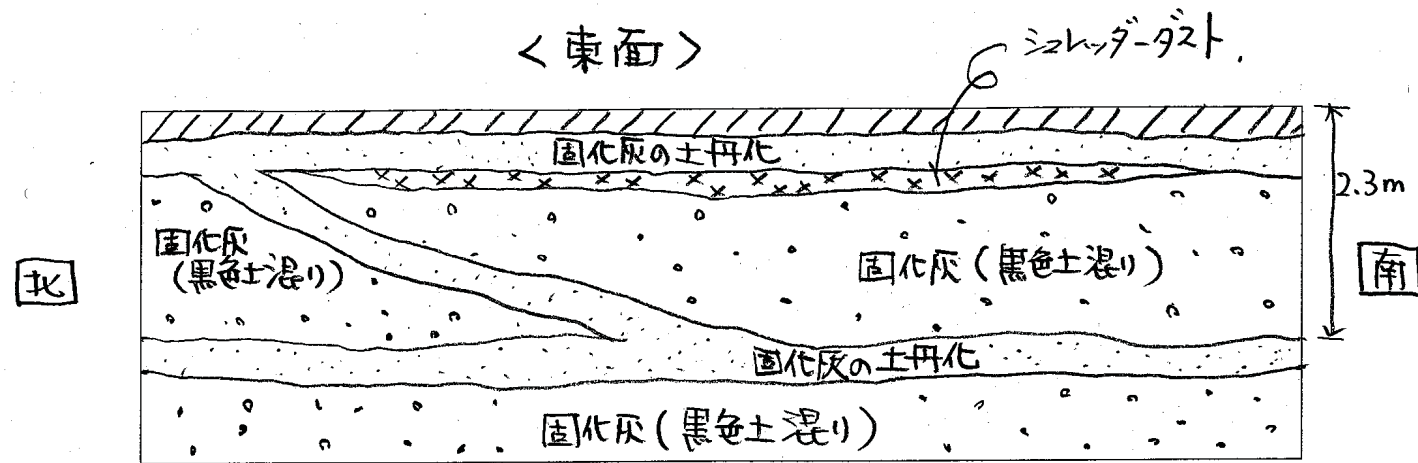
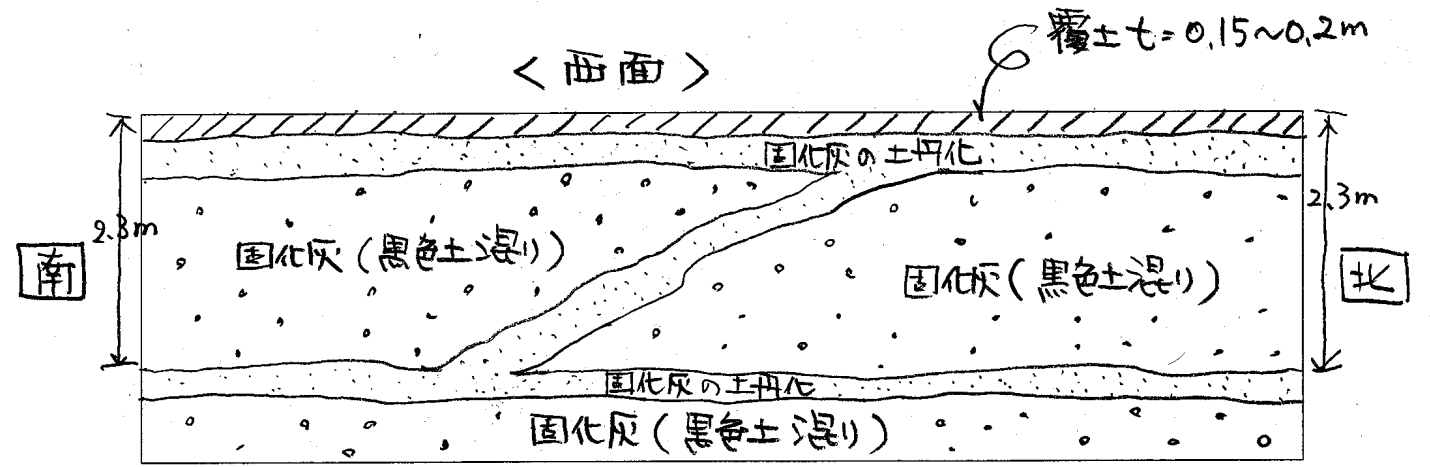
峠谷下2

- ① H₂S臭あり (除去にし尿汚泥の埋立あり)
- ② ビニール片多い
- ③ 滞水なし
- ④ 中肉覆土なし
