## 雨水調整池

# 補足資料 1 旧埋立地調査結果

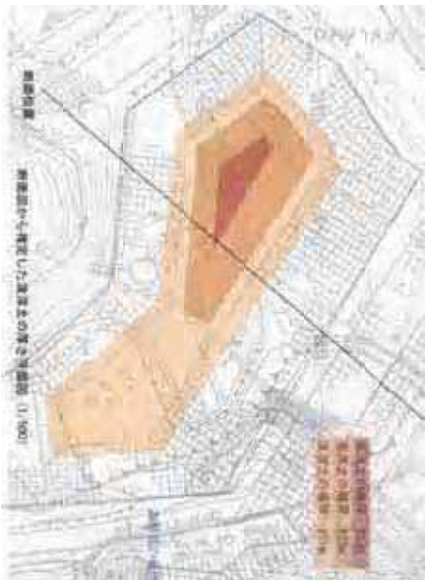
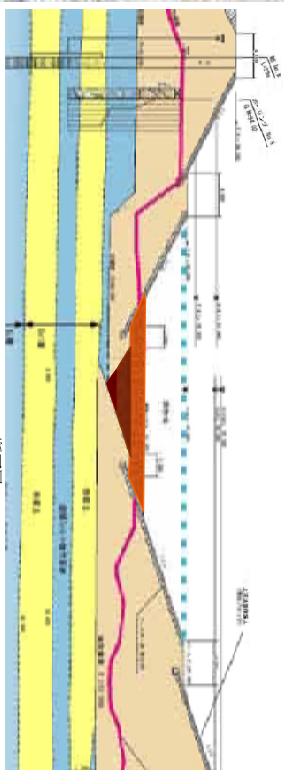
### (1) 雨水調整池の堆積土砂の状況

- ・有機物を含む泥状の土砂が1~3m程度堆積していると想定される。土量は1,800m<sup>3</sup>と推定される。
- ・ダイオキシン類(含有量は230 pg-TEQ/g)が底質の環境基準(150 pg-TEQ/g以下)を超過(土壌の環境基準(1000 pg-TEQ/g以下)は超過していない、また調査指標250 pg-TEQ/gも超過していない)

### (2) 浚渫土の処理方法 大型土のうに袋詰にして、覆土材の下に埋設

- ・袋詰にすることで覆土前の土壌の飛散を防止する。底質が湿っている状況で袋詰するため、作業中の飛散は生じない。
- ・固化剤を混ぜることで流出を防止する。
- ・周囲の覆土と区別することができる。
- ・約1mの高さがあるため、覆土が厚いところに埋設する。
- ・埋設を狭い範囲で行うことが可能である。
- ・埋設範囲を明示し、近傍の観測孔でモニタリングを行うことで監視が可能である。

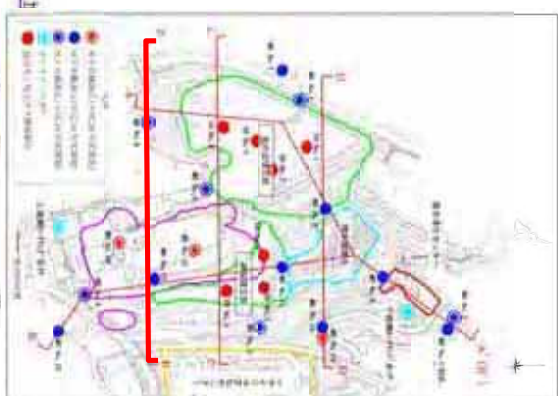
**廃棄物層中**

- 埋立ガス：排出ガス量流量 0.012 m³/時、メタンガスが高濃度で検出、ベンゼンが環境基準値を上回った。
- 地中温度：外気温より低く、概ね 15~20℃

廃棄物層の下に透水性の小さい粘土層を確認

鉛：環境基準値を上回った (H18年度)  
その他：環境基準値以下

項目	測定値	環境基準値
鉛	0.012	0.01
その他	環境基準値以下	環境基準値

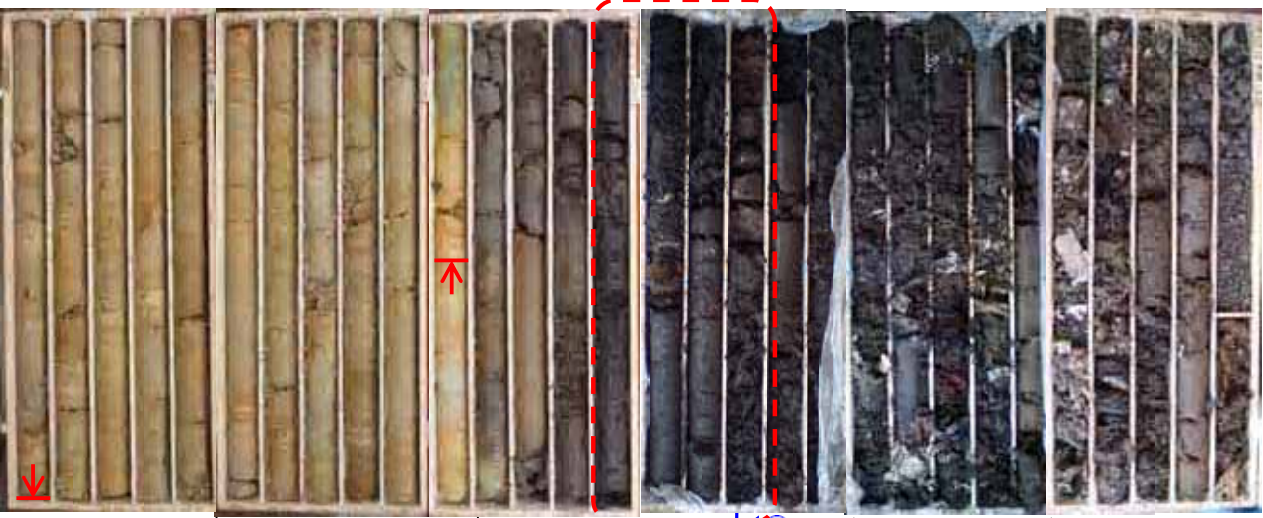
メタンガス発生

平衡水位 (Ds1 層透水試験時)  
GL-11.7m

GL-12.7m (廃棄物層中)

刺激臭 (油臭) あり

Ds1 層で透水試験を実施  
透水係数： $9.36 \times 10^{-5} \text{cm/s}$
