F/A-18E スーパーホーネット

第115戦闘攻撃飛行隊落下物事故調査概要

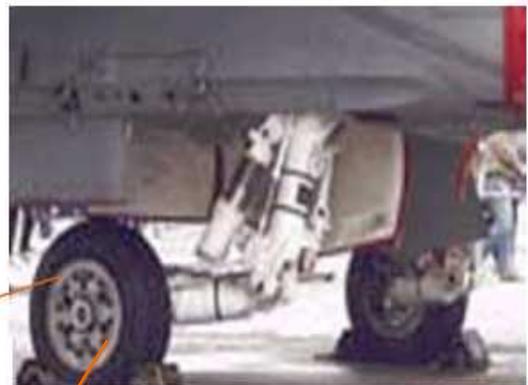
F/A-18E車輪組立て部品

ローター・ドライブ・キーは、車輪が完全に組立てられたとき視認できないことに留意。

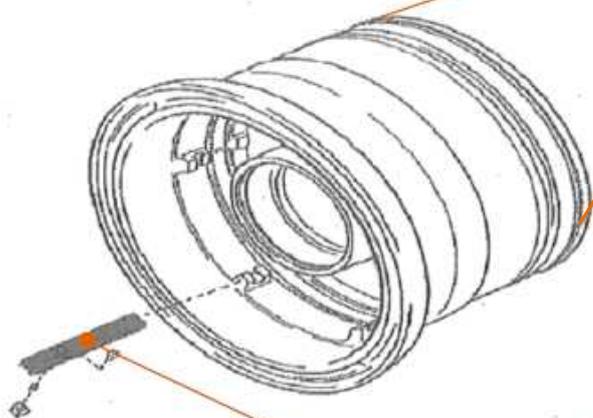
ローター・ドライブ・キー

ローター・ドライブ・キーは、約2cm×1.7cmの小さな金属製の部品であり、ローターと車輪組立て部品を調節するために設計されたものである。

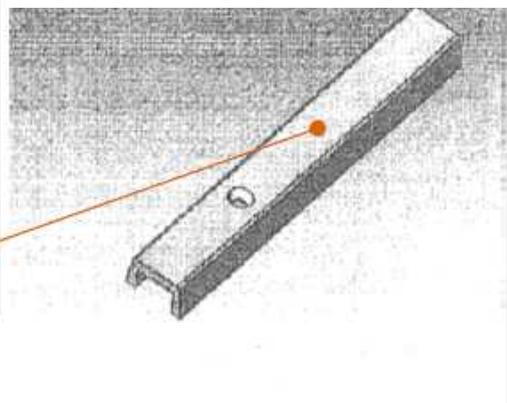
本事故は、F/A-18E/F及びE/A-18Gのローター・ドライブ・キー組立て部品の設計上の不具合が原因であり、その結果、ローター・キーが緩むに至った。

米海軍航空機部門の航空機が適切に機能することを確保する責務がある米海軍航空システム部隊（NAV AIR）は、この不具合を是正するためにローター・ドライブ・キー組立て部品を変更する技術変更提案を提出した。この提案は、より確実にネジとナットを締め付けるために溝をローター・ドライブ・キーの表面に追加すること、また、それぞれのローター・ドライブ・キーを取替える際、新しい留め具が取り付けられることを義務付けている。新しい設計が承認されれば、本不具合を恒久的に是正するために、飛行隊全てのF/A-18E/F及びE/A-18Gに対し、NAV AIRによるこの変更が実施されることになる。
