# 建物の本体以外の周辺環境の整備・更新（外構廻りの景観向上）

## 団地敷地内の舗装全面改修

バルコニー鋼製手すり金物の更新（工事前）

窓アルミサッシの更新

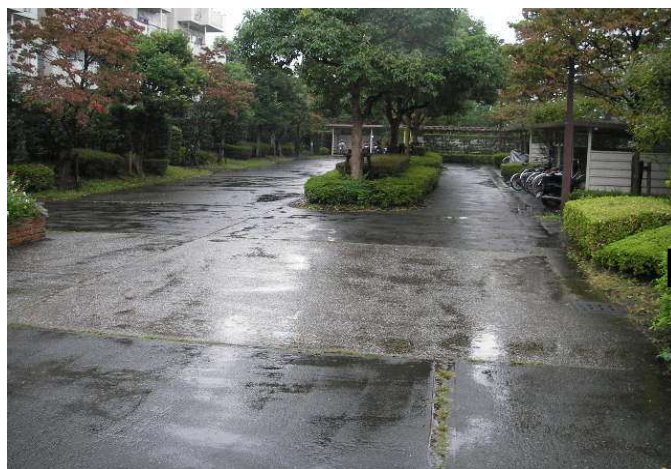
改修前のコンクリート舗装

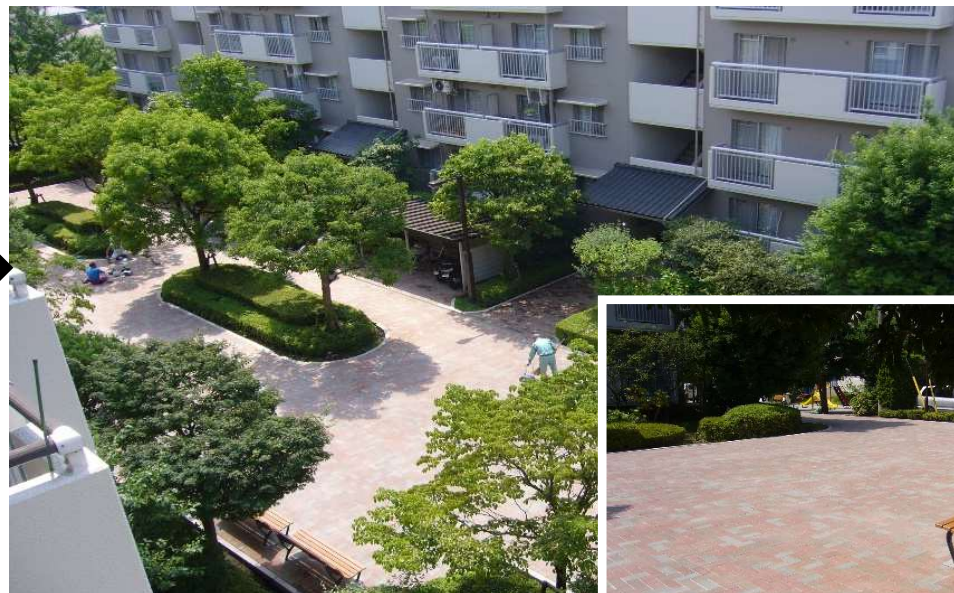
インターロッキングブロック舗装による改修

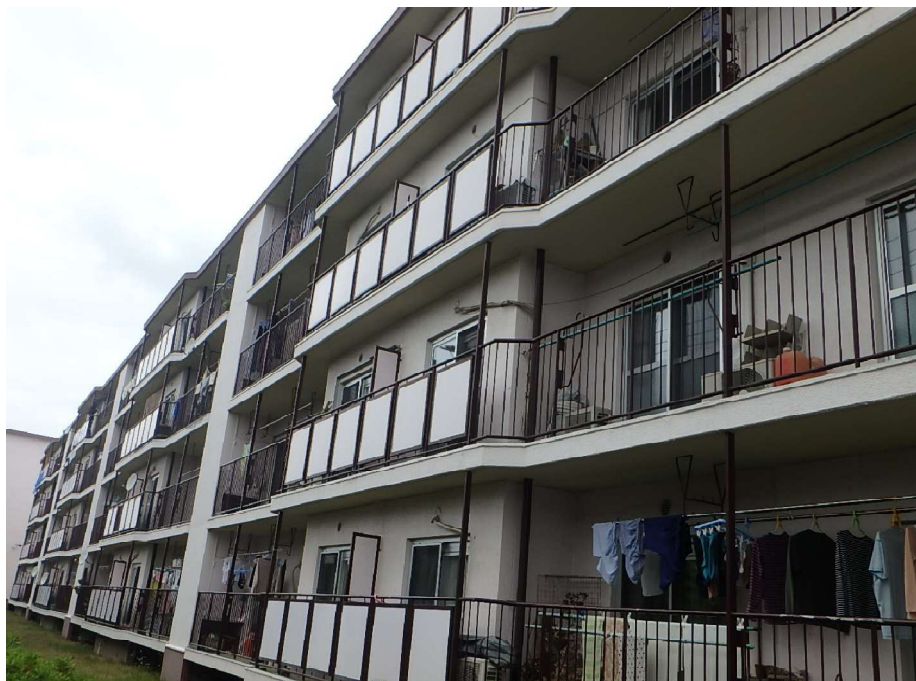
従前の鋼製手すり金物（全体外観）

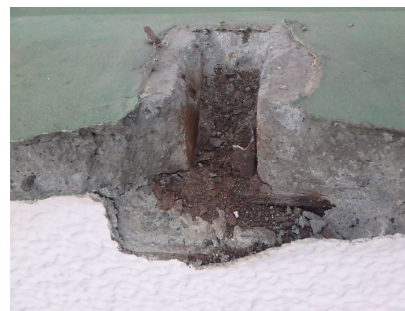
埋込部ベースプレート腐食

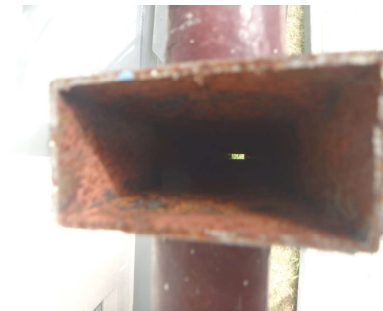
支柱内部の腐食

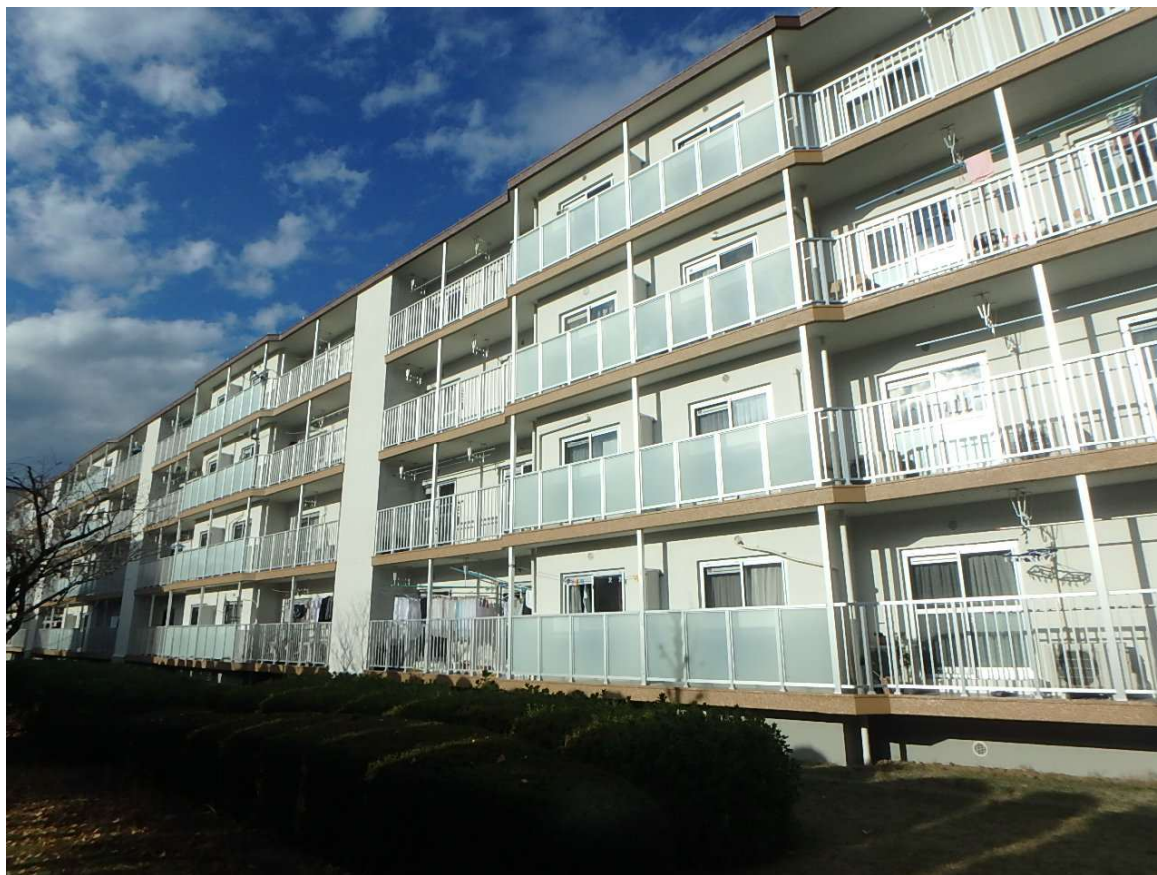
新規アルミ手すり金物（全体外観）

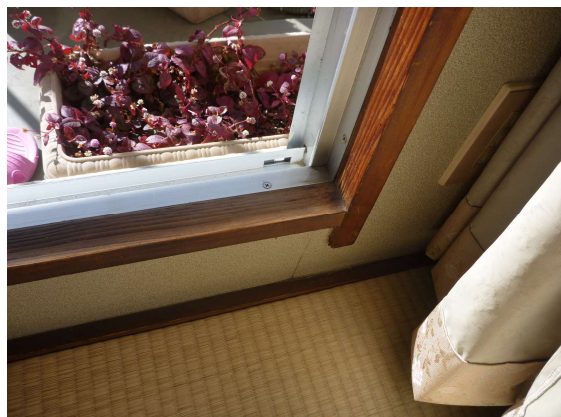
既存窓の木枠

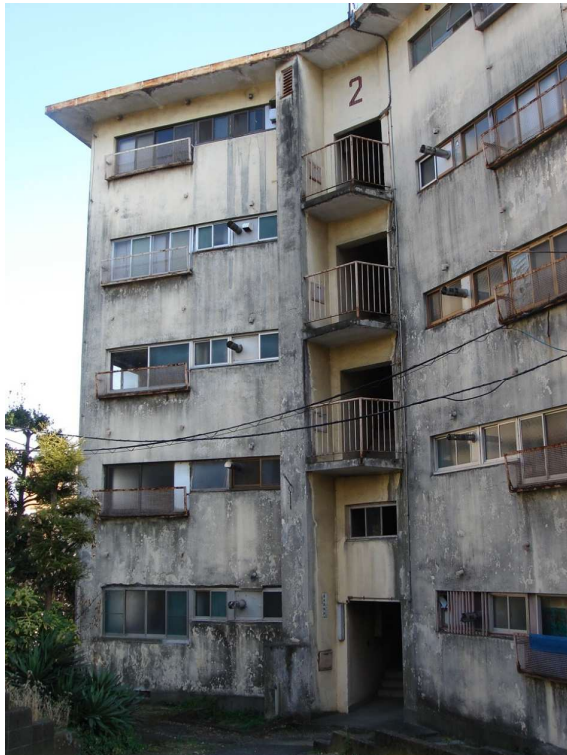
汚れ、ひびわれ、鉄筋露出が随所に見られる

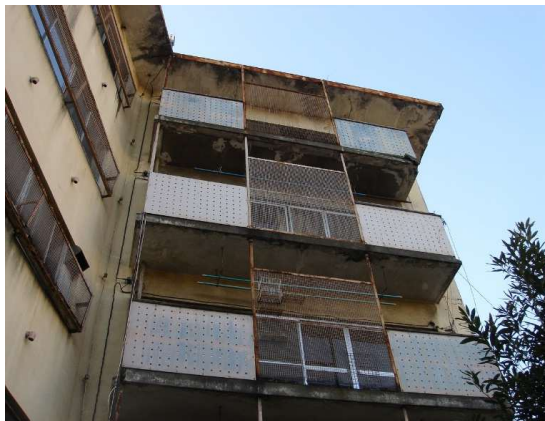
バルコニー天井・大底の劣化が著しい
