町田市
ペデストリアンデッキ
長寿命化修繕計画

2023年3月

町田市

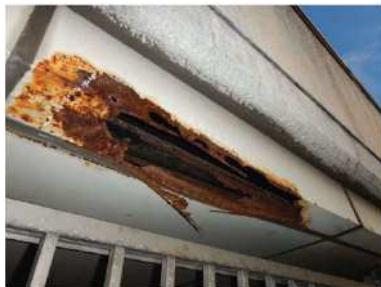
図 3.2 点検時の化粧板

(1) ターミナル東 2号デッキ

点検調書の総合所見では「化粧板の著しい腐食は部材落下などの第三者被害が考えられることから速やかに部材取替を行う必要がある」とされていた。その後化粧板は撤去され、ネットが設置されていたため、現時点での健全性はⅡと推定する。

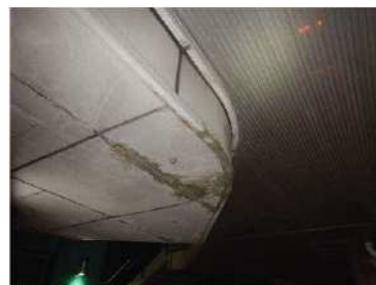
図 3.4 点検時の化粧板

(2) ターミナル西 2号デッキ

点検調書の総合所見では「化粧板は漏水による影響で著しい腐食がみられる。速やかに化粧板取替などの補修が必要である」とされていた。現在、化粧板への措置を実施しているため現時点の健全性はⅡと推定する。

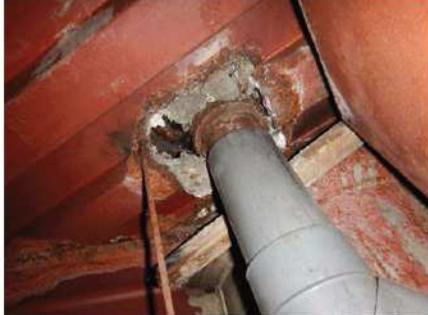
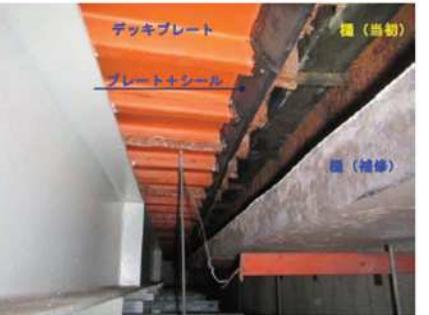
- 上部工のうち最も健全性Ⅱの割合が多いのは床版である。デッキプレートの腐食及び鉄筋露出が主な損傷内容であるが、伸縮装置の隙間、排水溝・排水桶からの漏水による腐食が要因となっている施設がある。補修内容として床版の腐食の補修ではなく、伸縮装置の撤去新設、排水溝のコーリング補修を挙げていることから排水部位の劣化が床版の健全性に影響していると考えられる。
- 地覆はコンクリートの劣化により鉄筋露出が発生している施設が3施設ある。

部位	床版	床版
施設名	1号デッキ	ターミナル西 1号デッキ
損傷	腐食、欠損	排水樋とデッキプレートの端部が重複による腐食
部位	地覆	地覆
写真

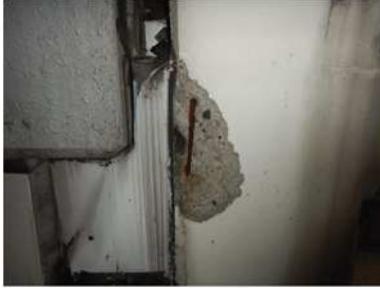
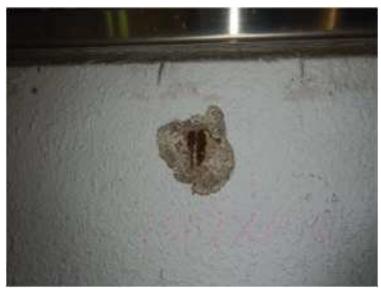
図 3.7 下部工の主な損傷写真

施設名	2号デッキ	6号デッキ
損傷	ひび割れ、うき、はく離、鉄筋露出	ひび割れ、はく離

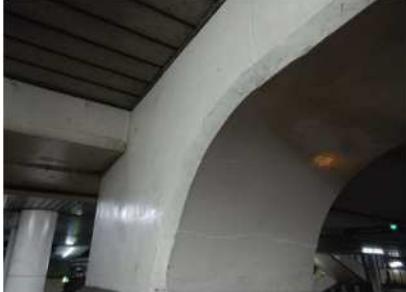
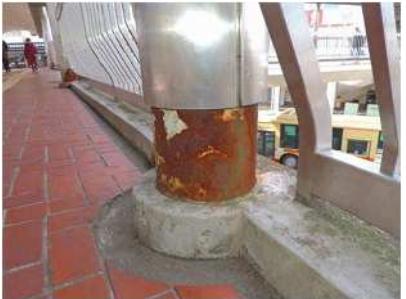
- 下部工で最も健全性Ⅱの割合が高いのは橋脚であり、主な損傷内容は腐食である。橋脚は上部工の荷重を支える重要な部位であり、腐食が進行すれば強度低下につながるため、健全性Ⅱの段階で早期補修が望ましい。
- 卷立てコンクリートの主な損傷はひび割れであり、4号デッキにおいては鉄筋露出が確認されている。他施設に関しても、鉄筋露出に進行する前段階であるひび割れの段階で補修を実施することが望ましい。

施設名	2号デッキ	町田横断歩道橋
損傷	ひび割れ	腐食
部位	巻立てコンクリート	巻立てコンクリート
写真

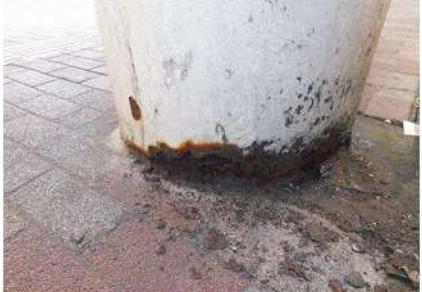
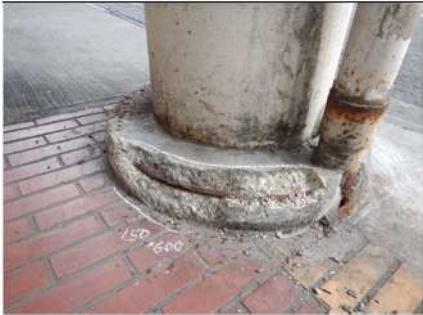
図 3.8 下部工の主な損傷写真

施設名	町田バスセンター西 2号デッキ	4号デッキ
損傷	腐食	はく離、鉄筋露出

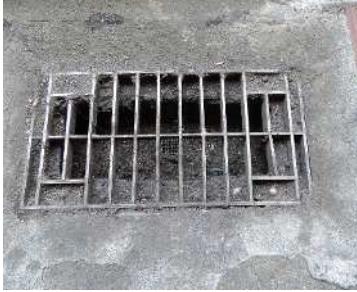
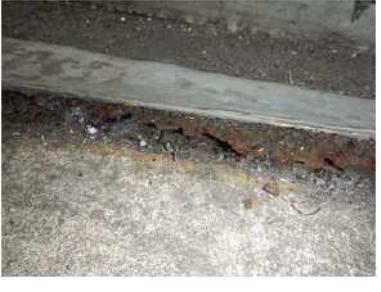
図 3.11 排水溝の主な損傷写真

- 排水溝は土砂等によりつまりやすく、つまりが生じると舗装タイルや床版の損傷にもつながるため、予防保全として定期的な清掃が必要である。
- 鋳鉄の排水溝は舗装タイルの更新時に併せて更新を実施することが望ましい。

施設名	町田横断歩道橋	4号デッキ
損傷	土砂詰まり	うき、はがれ

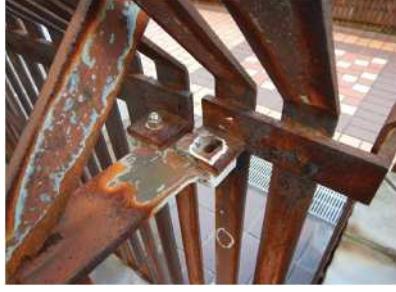
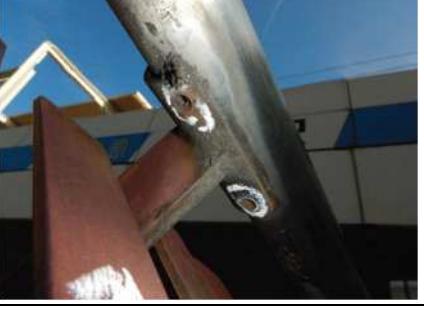
図 3.13 落下防止柵・手摺の主な損傷写真

- ペデストrianデッキの路下は道路であり、落下防止柵（高欄）が脱落した場合、利用者への影響が大きい部位である。
- 落下防止柵、手摺の主な損傷要因は「ボルトの緩み、脱落」であり、これらは維持工事での対応が可能であるため、変状を確認次第、応急修繕で対応することが望ましい。
- ステンレス製の落下防止柵、手摺の耐用年数は50年とされている。（P26※1を参照）

施設名	5号デッキ	小田急高架下デッキ
損傷	縦桟の変形、取付ボルトの緩み・脱落、落書き	ボルトの緩み、脱落落書き

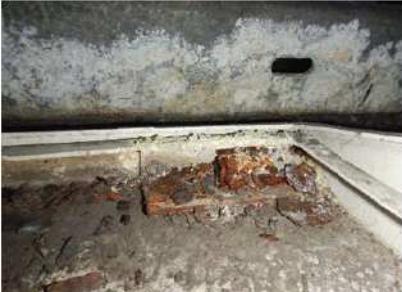
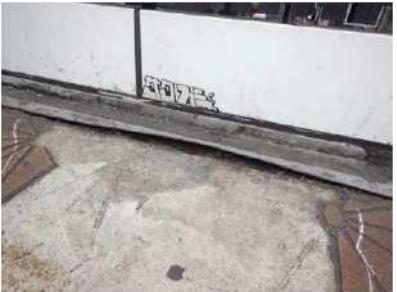
図 3.15 化粧板の主な損傷写真

- 化粧板主な損傷は「腐食」である。化粧板は伸縮装置や排水溝の劣化により上部工内部に雨水等が滯水し、その結果腐食している事例が多い。
- 上部工内に水を侵入させない対策の実施が必要である。
- 化粧板をつなぐシーリング部分は耐用年数 20 年とされており、定期的に修繕が必要な部位である。(p26※1 を参照)
- 化粧板は焼付塗装が施されているが、化粧板は薄く、主部材（主桁、横桁）のようにケレン+再塗装での修繕が困難な部位である。
- 化粧板は部分取替も可能であるが、既製品ではないため、局所的な部分取替は高額になる。
- 桁下を覆う化粧板は、主部材の点検を行う際の障壁となる。近年は維持管理の効率化的観点から大規模修繕時に撤去し、再設置を行わない事例、又はアルミルーバーへ置き換える事例もある。

施設名	4号デッキ	4号デッキ
損傷	腐食	シール材のうき

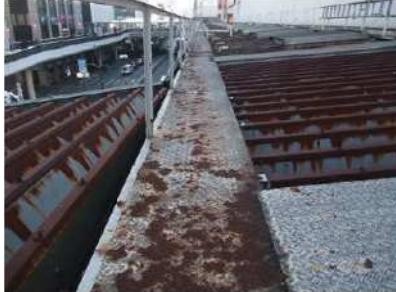
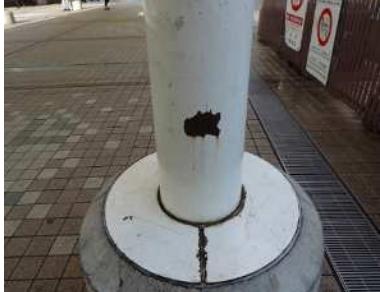
図 3.16 上屋の主な損傷写真

- 16 施設中、6 施設に上屋が設けられており、5 号デッキ以外の上屋は健全性Ⅱである。
- 上屋は 3 号デッキ以外の屋根は鋼製であり、主な損傷内容は「腐食」である。
- 上屋は補修に足場が必要になる場合が多く、応急修繕で対応しにくい部位である。
- 3 号デッキの上屋は竣工後に追加で設置されたため、上屋の排水管が排水溝に設置できていない箇所もある。
- 化粧板と同じく 10 年周期で部分補修が必要な部位である。
- 1 号デッキは既に補修の詳細設計が済んでおり 2022 年度（令和 4 年度）から 2 カ年で工事実施している。

施設名	2号デッキ	3号デッキ
損傷	腐食	腐食、根巻コンクリート浮き

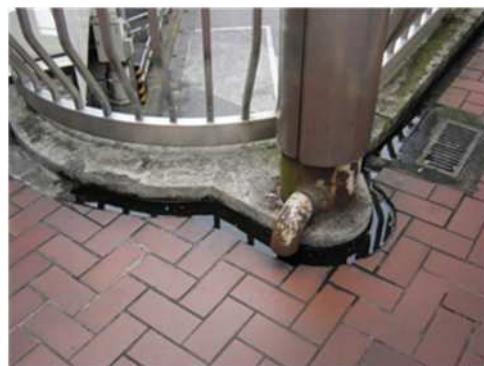
図 9.2 排水溝の詰まりによる滯水

ペデストリアンデッキの外部から主部材がある内部への水の侵入を防ぐため、日常点検時に排水栓、排水溝の土砂撤去等を実施する。
