町田市の現況と課題

- ① 立地適正化にかかわる現況
 - ② 現況のまとめと策定における課題
-

① 立地適正化にかかわる現況

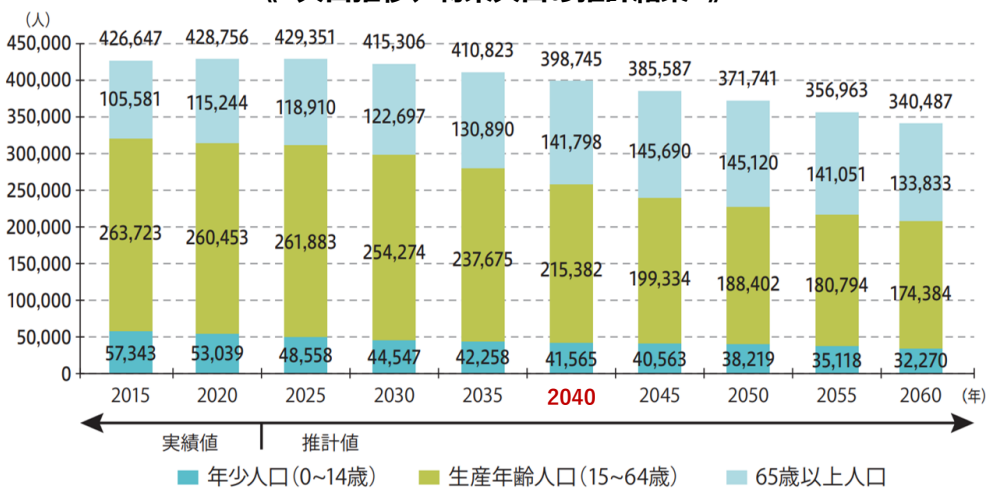
《 人口推移、将来人口の推計結果 》

今後の動向を人口推計結果で見ると、2025年頃から徐々に減少局面に移行し、その減少幅は年を経るごとに拡大すると予想されています。2040年には40万人を割り込む見込みの中で、まちだ未来づくりビジョン2040では、将来人口を40万人と想定しています。

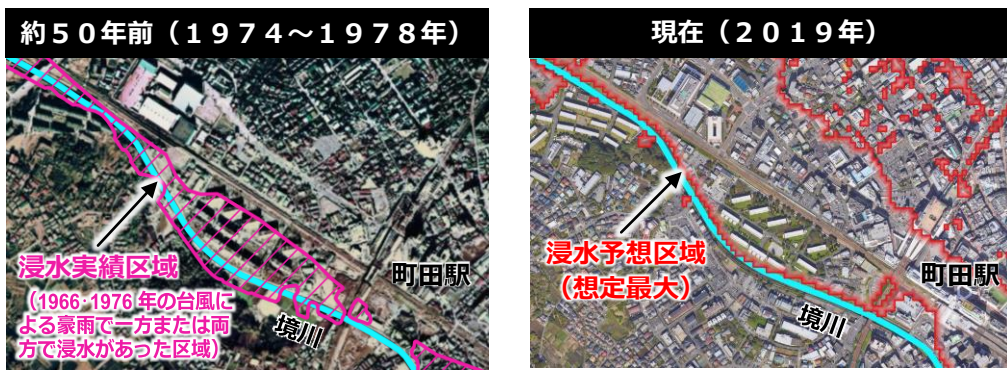
《 市街地の変遷と浸水予想区域（境川沿い：町田駅周辺） 》

1950年代以降の住宅開発で急激に都市化が進行したことで治水対策が追いつかず、1980年ごろまでは頻繁に水害に見舞われ床下・床上浸水等の大きな被害がありました。その後は、河川対策に流域対策を加えた総合治水対策が着実に進み、近年は水害による被害件数は減少しています。なお、浸水実績箇所とそれを包含する浸水予想区域は、ハザードマップにより周知が図られています。土砂災害についても土砂災害警戒区域及び土砂災害特別警戒区域等の指定と対策整備が段階的に進められてきたことで被害件数が減少しており、町田市においては、適切な対策を講じることで一定のリスクと共存するまちづくりが展開されてきました。

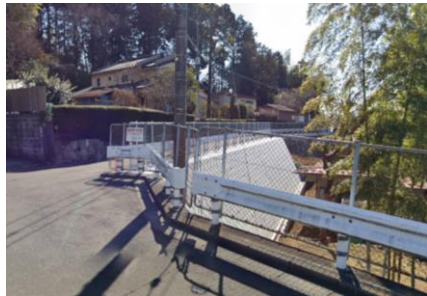
法面等の整備に伴う危険性除去による除外（相原町）

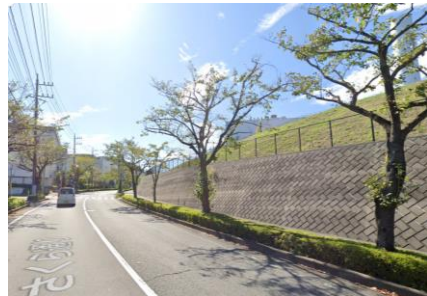
公共施設等の整備に伴う危険性除去による除外（バイオエネルギーセンター）

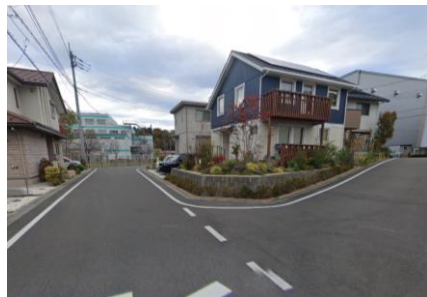
住宅開発に伴う危険性除去による除外（小山町）

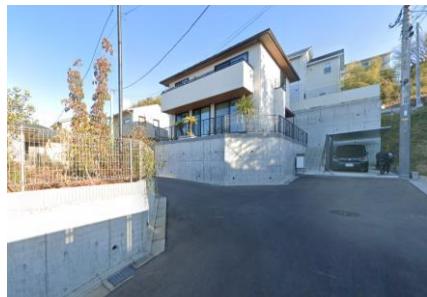
住宅開発に伴う危険性除去による除外（大蔵町）
