要措置区域台帳

町田市

整理番号	整-34-1	指定年月日・指定番号	2022年8月8日・要-6	所在地	町田市木曾東四丁目1078番1、1078番2の各一部	
調製・訂正年月日	2022年8月8日調製(新規指定)					
要措置区域の概況	事業場跡地				面積	91.82 m ²
地下水汚染の有無(土壌溶出量基準不適合の場合)	有・ 無					
法第14条第3項の規定に基づき指定された要措置区域にあつては、その旨 最大形質変更深さより1メートルを超える深さの位置について試料採取等の 対象としなかつた土壌汚染状況調査の結果により指定された要措置区域に あつては、その旨、当該試料採取等の対象としなかつた深さの位置及び特定 有害物質の種類						
土壌汚染のおそれの把握等、試料採取等を行う区画の選定等又は試料採取等 を省略した土壌汚染状況調査の結果により指定された要措置区域にあつて は、その旨及び当該省略の理由						
要措置区域内の 土壌の汚染状態	報告受理年月日	指定に係る特定有害物質の種類		適合しない基準項目		指定調査機関の名称
	2022年8月5日	テトラクロロエチレン		含有量基準・ 溶出量基準 ・第二溶出量基準		株式会社環境管理センター
				含有量基準・溶出量基準・第二溶出量基準		
				含有量基準・溶出量基準・第二溶出量基準		
				含有量基準・溶出量基準・第二溶出量基準		
土地の形質の変 更の実施状況	届出(着手)時期	完了時期	土地の形質の変更の種類	実施者	土壌搬出	汚染土壌の処理方法
					有・無	
					有・無	
					有・無

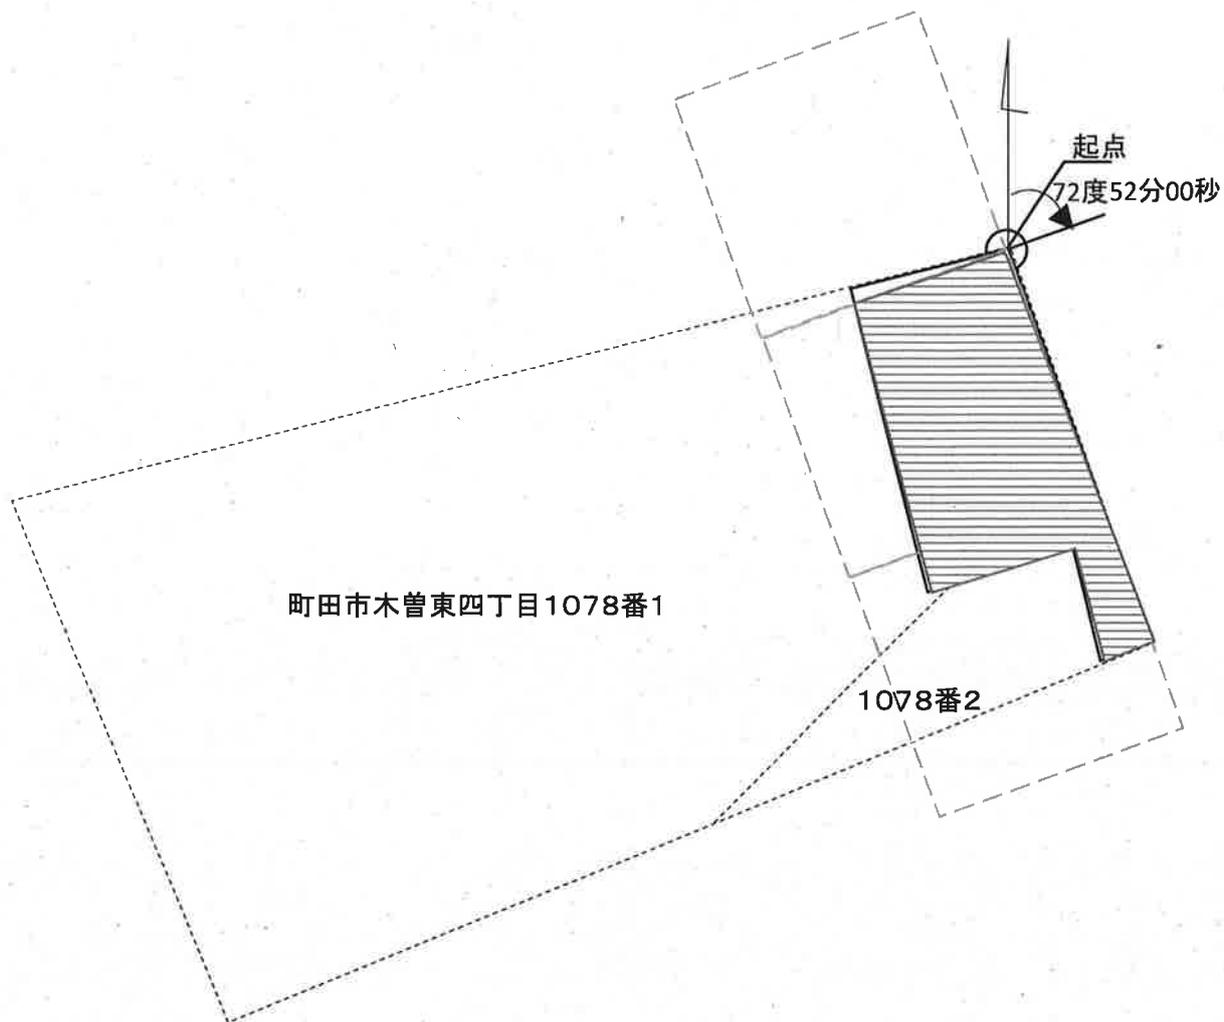
【凡例】

- 単位区画線
- 敷地境界
- 筆境界
- ▨ 要措置区域

【起点】

起点は、町田市木曽東四丁目1078番1内の敷地境界の最北端とする

【格子の回転角度 72度52分00秒】

格子の回転角度は、起点を通り、東西方向及び南北方向に引いた線並びにこれらと平行して10m間隔で引いた線により構成されている格子を、起点を中心として右回りに回転させた角度を示す。

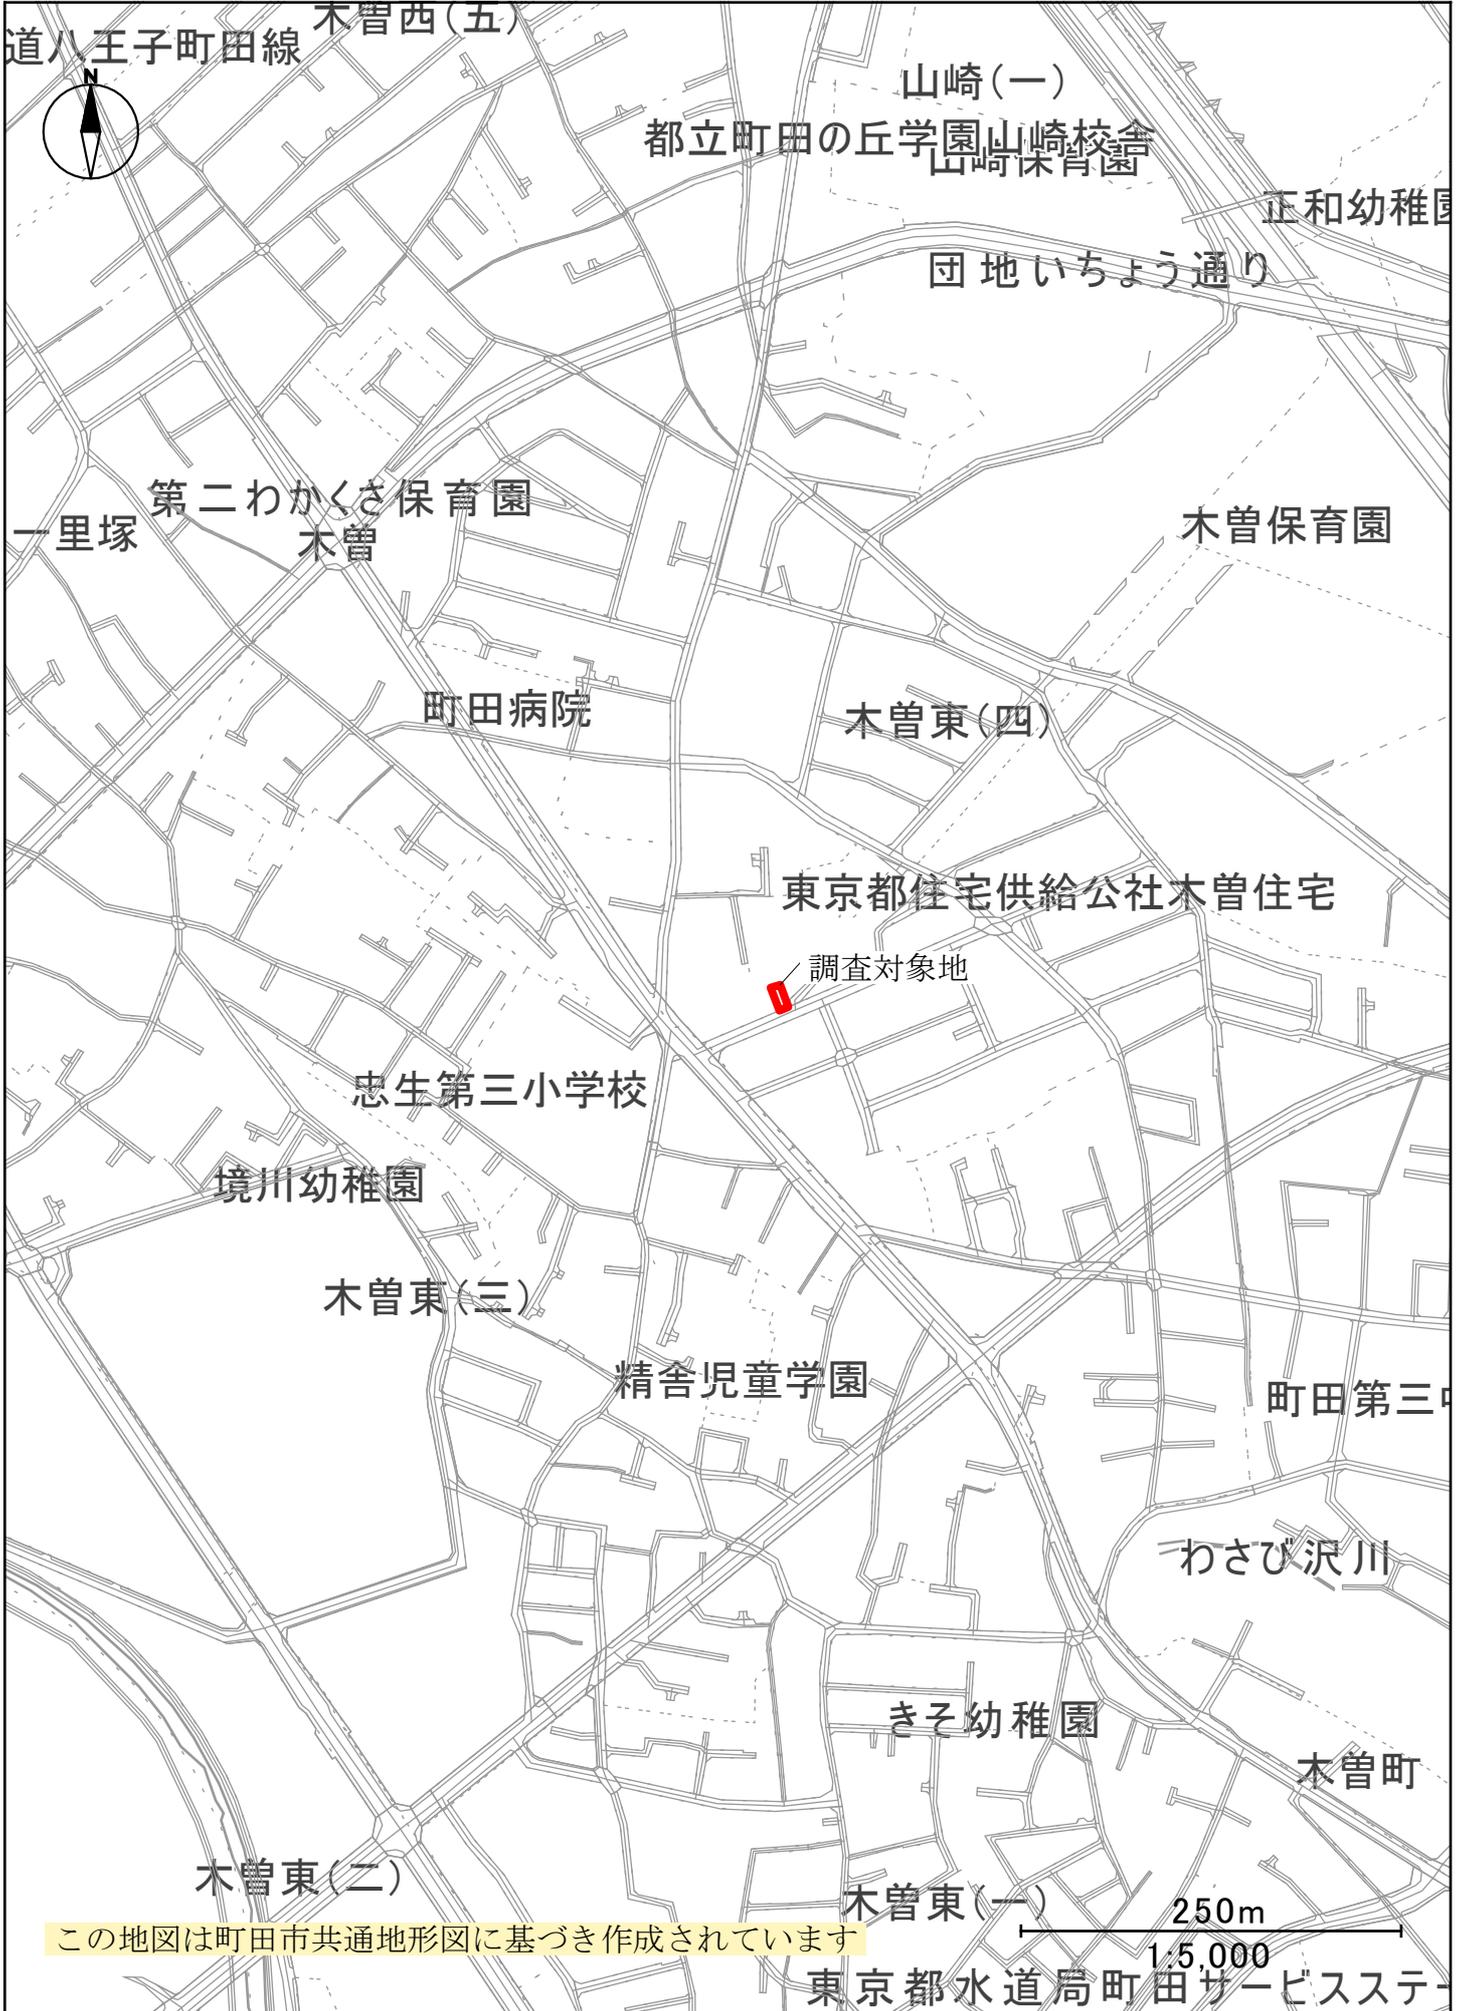
・ボーリング調査

現地試料採取期間：2021年10月4日、12月6日

分析期間：2021年10月5日～20日

2021年12月7日～24日
