整理番号	整-34-2	指定年月日・指定番号	2023年2月27日・形-3	所在地	町田市下小山田町字富貴谷3156番、3156番2、3157番、3161番1、3161番2、3163番、3163番6、3163番7の各一部、下小山田町字谷3259番3、3260番4の各一部、図師町字一174番の一部	
調製・訂正年月日	2023年2月27日調製(新規指定)、2023年4月26日調製(追加指定)、2023年11月21日調製(一部解除)、2024年2月22日(訂正)					
形質変更時要届出区域の概況	事業場敷地			面積	399 m ²	
法第14条第3項の規定に基づき指定された形質変更時要届出区域にあつては、その旨	法第14条第3項の規定に基づき指定された形質変更時要届出区域である。					
最大形質変更深さより1メートルを超える深さの位置について試料採取等の対象としなかった土壤汚染状況調査の結果により指定された形質変更時要届出区域にあつては、その旨、当該試料採取等の対象としなかった深さの位置及び特定有害物質の種類						
土壤汚染のおそれの把握等、試料採取等を行う区画の選定等又は試料採取等を省略した土壤汚染状況調査の結果により指定された形質変更時要届出区域にあつては、その旨及び当該省略の理由						
汚染の除去等の措置が講じられた形質変更時要届出区域にあつては、その旨及び当該汚染の除去等の措置						
第58条第5項第10号から第13号までに該当する区域にあつては、その旨						
形質変更時要届出区域内の土壤の汚染状態	報告受理年月日	指定に係る特定有害物質の種類		適合しない基準項目	指定調査機関の名称	
	2022年12月12日 2023年3月10日	鉛及びその化合物		含有量基準・溶出量基準・第二溶出量基準	ユーロフィン日本環境(株)	
				含有量基準・溶出量基準・第二溶出量基準		
				含有量基準・溶出量基準・第二溶出量基準		
				含有量基準・溶出量基準・第二溶出量基準		
土地の形質の変更の実施状況	届出(着手)時期	完了時期	土地の形質の変更の種類	実施者	土壤搬出	汚染土壤の処理方法

添付資料3 土地の形質の変更を行った形質変更時要届出区域の状況を明らかにした平面図

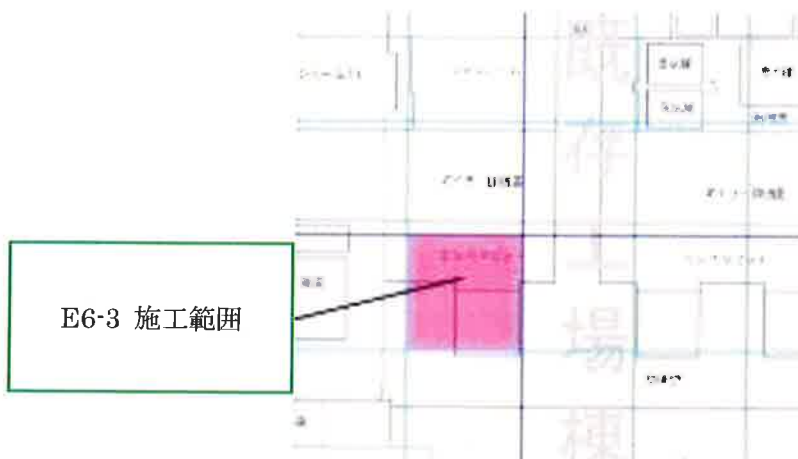
図 3.2 対象区画平面図

調査時に設定した起点を基準に測量を行い、対象となる区画(E6-3)の位置出しを行った。

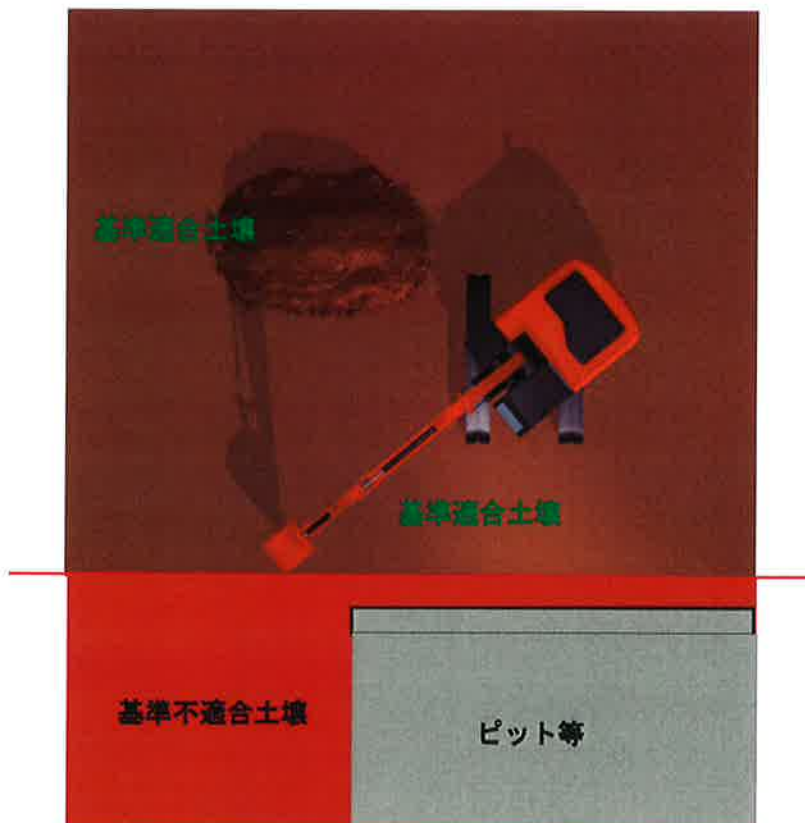
図 3.3 施工平面概略図

埋設構造物を解体する施工盤まで盤下げを行った。

1. 調査ポイントから-6.5mまでの指定区域内の土壌のみ先行掘削を行った。掘削した指定区域内の土壌を隣接区域に一時的に仮置きする場合は、基準不適合土壌と混載にならないように高さ管理を行った。
2. 調査ポイントより-6.5mから下の指定区域内の土壌と、-6.8mからの下の基準不適合土壌については形質変更区域内のみでの仮置きとし、区域外への仮置きまたは飛び地間移動は行わなかった。また、場内埋戻し時は-6.5mから下の土壌については基準不適合土壌として施工上の管理を行った。
3. 区域内外での仮置き中の土壌はブルーシート等で覆い、飛散防止に努めた。
4. 施工中は散水等を行い、飛散防止対策に努めた。

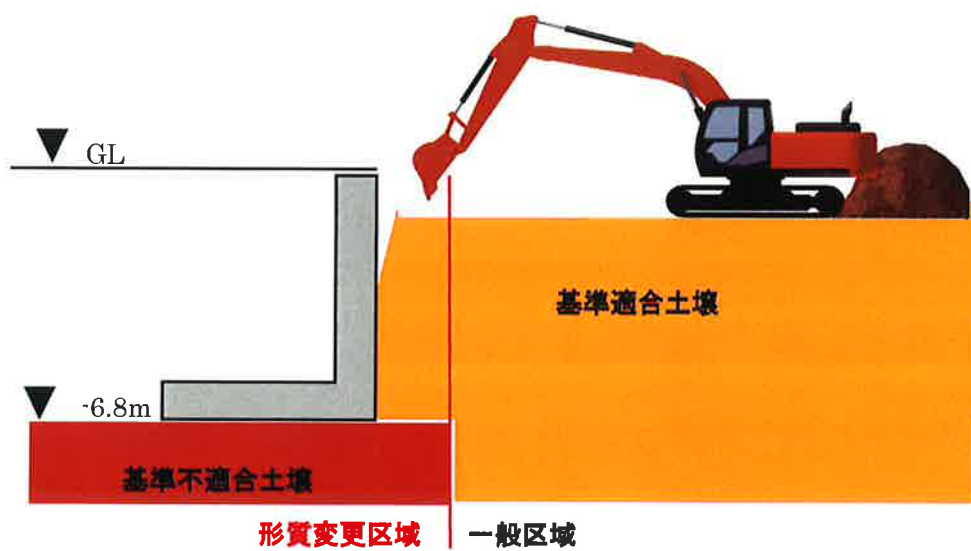
図 3.4 施工断面図

最初に形質変更時要届出区域内の地下構造物を撤去するにあたっては、調査ポイントから-6.8mまでの土壌は基準に適合しており、-6.8mから下の土壌は基準に不適合であった。以下の内容に管理基準を設けて、施工の管理基準を設定して重点管理を行った。

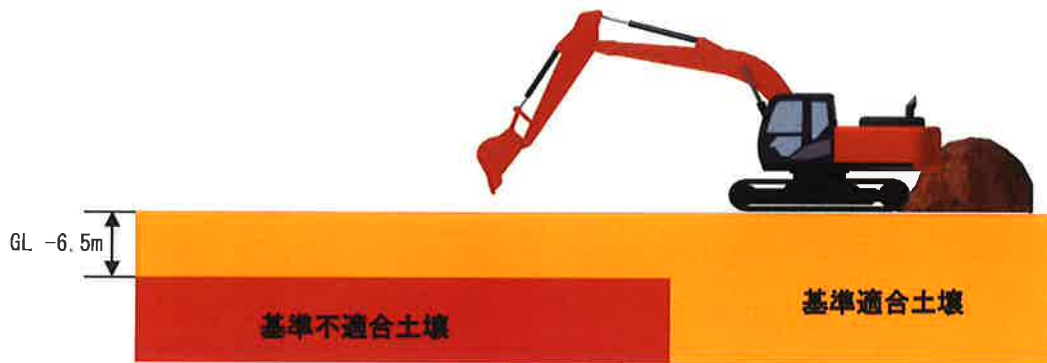
図 3.10 埋戻し状況断面図

埋設構造物の解体後に埋戻し整地。

1. 区域内にて基準不適合の土壌を均一に敷き均し。
2. 基準不適合土壌の上面を基準適合土壌を覆い被せた。
3. 地盤の沈下がのちに発生しないように、各層 30cm 毎に転圧を行った。
4. 散水を行い、飛散防止対策に努めた。
