町田市立学校個別施設計画の策定について

2021年3月

町田市教育委員会

町田市立学校個別施設計画

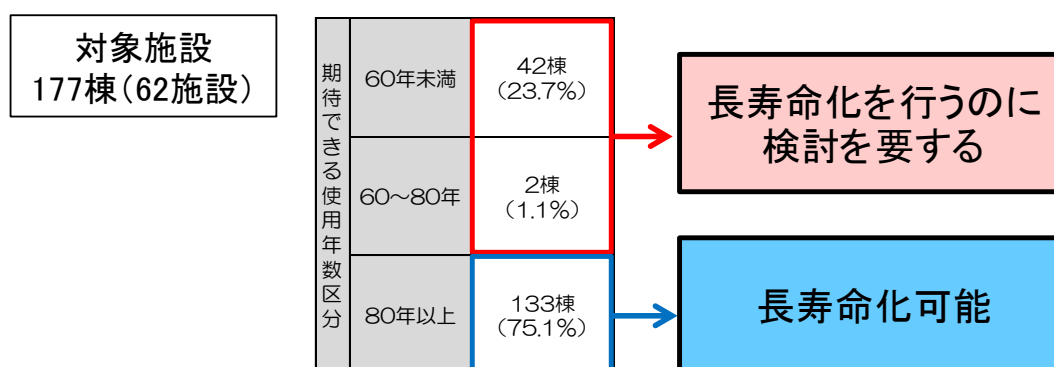
【図 2-6 評価結果】

全体の評価結果は以下となります。133 棟（75.1%）の棟について、長寿命化可能と評価しました。

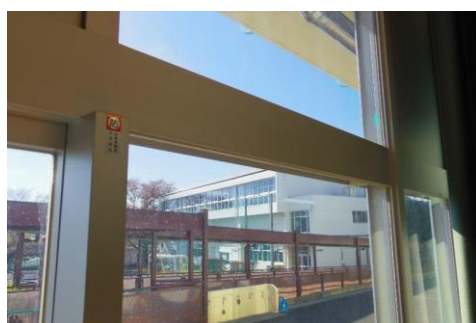
町田第三中学校 校舎

写真の左上に防衛省適合防音建具を示すシールが貼られているの見える。このような防音建具に取り換える工事は主に 2000 年代後半から現在までにかけて実施している。

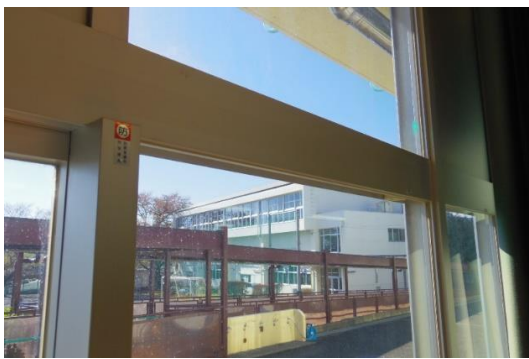
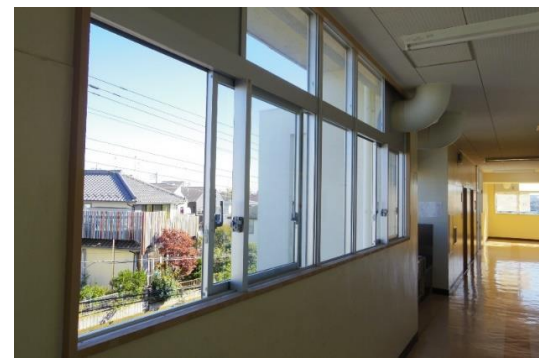
(防音対策工事)建具を防衛省適合防音建具に交換

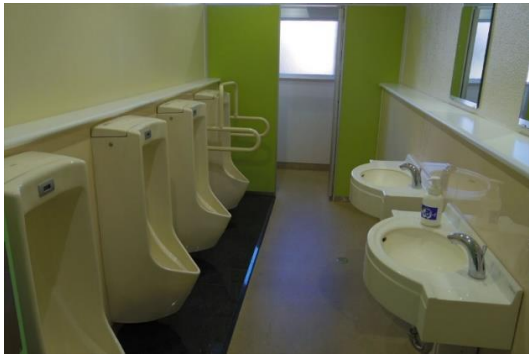
(トイレ改修工事)ドライ化

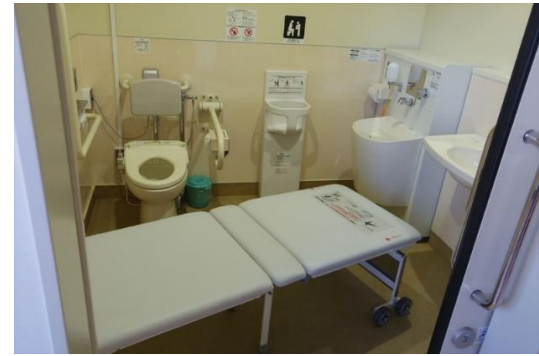
(トイレ改修工事)
2階の教材室をだれでもトイレに改修

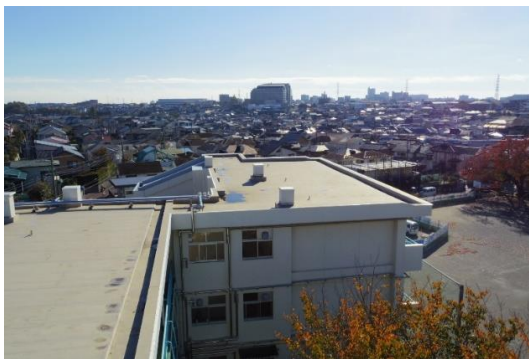
(屋上防水改修)
東棟校舎はシート防水にて改修

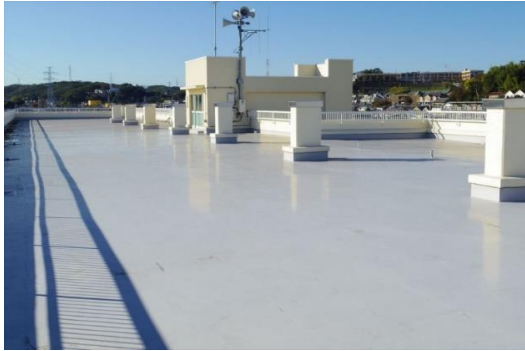
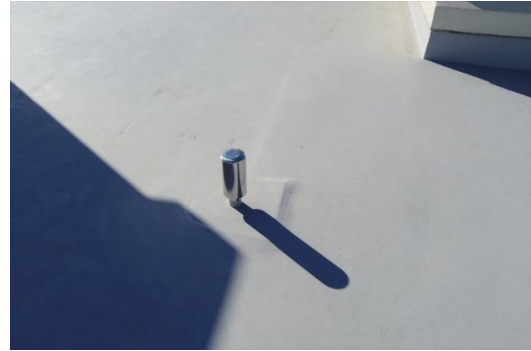
(屋上の外断熱化)防水下に断熱材25mmを施工

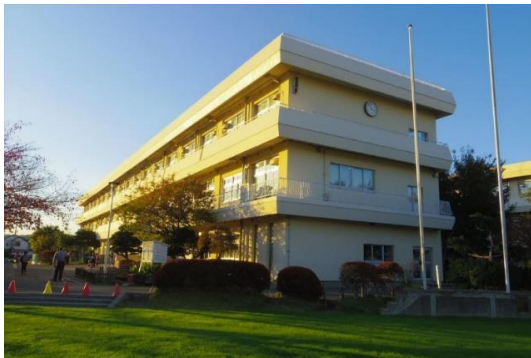
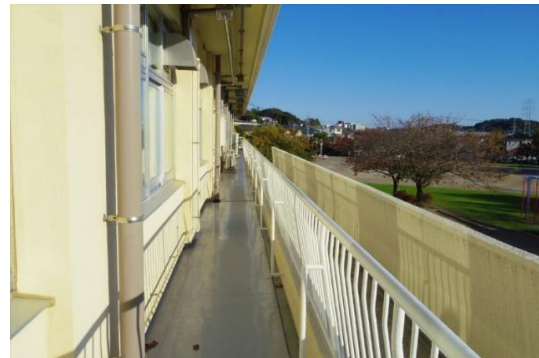
(外壁の外断熱化)外壁に断熱材50mmを施工

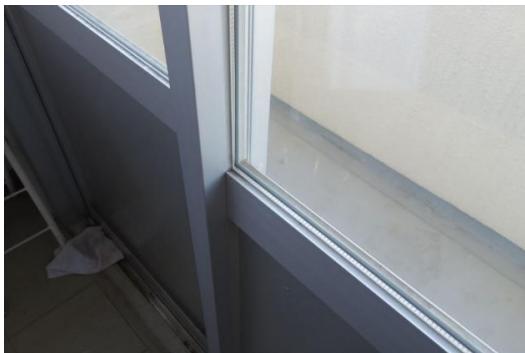
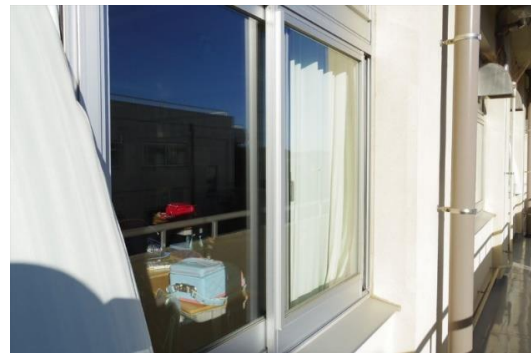
(外部開口部の断熱化)建具を二重ガラス化

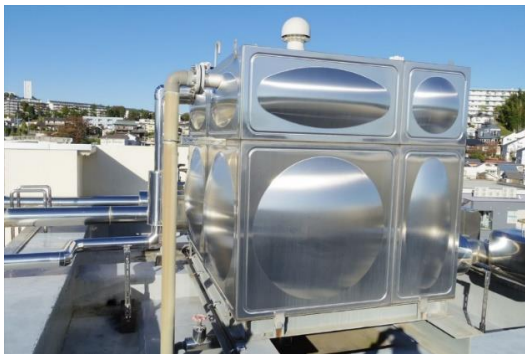
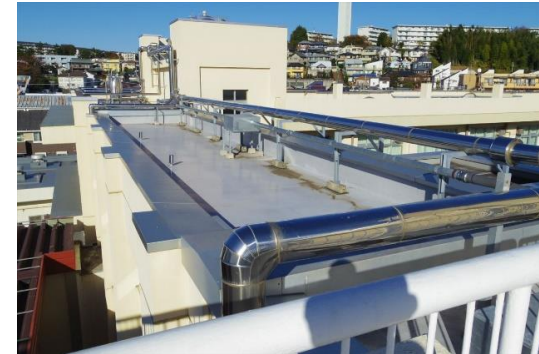
(給水設備の改修)水槽・配管類の更新

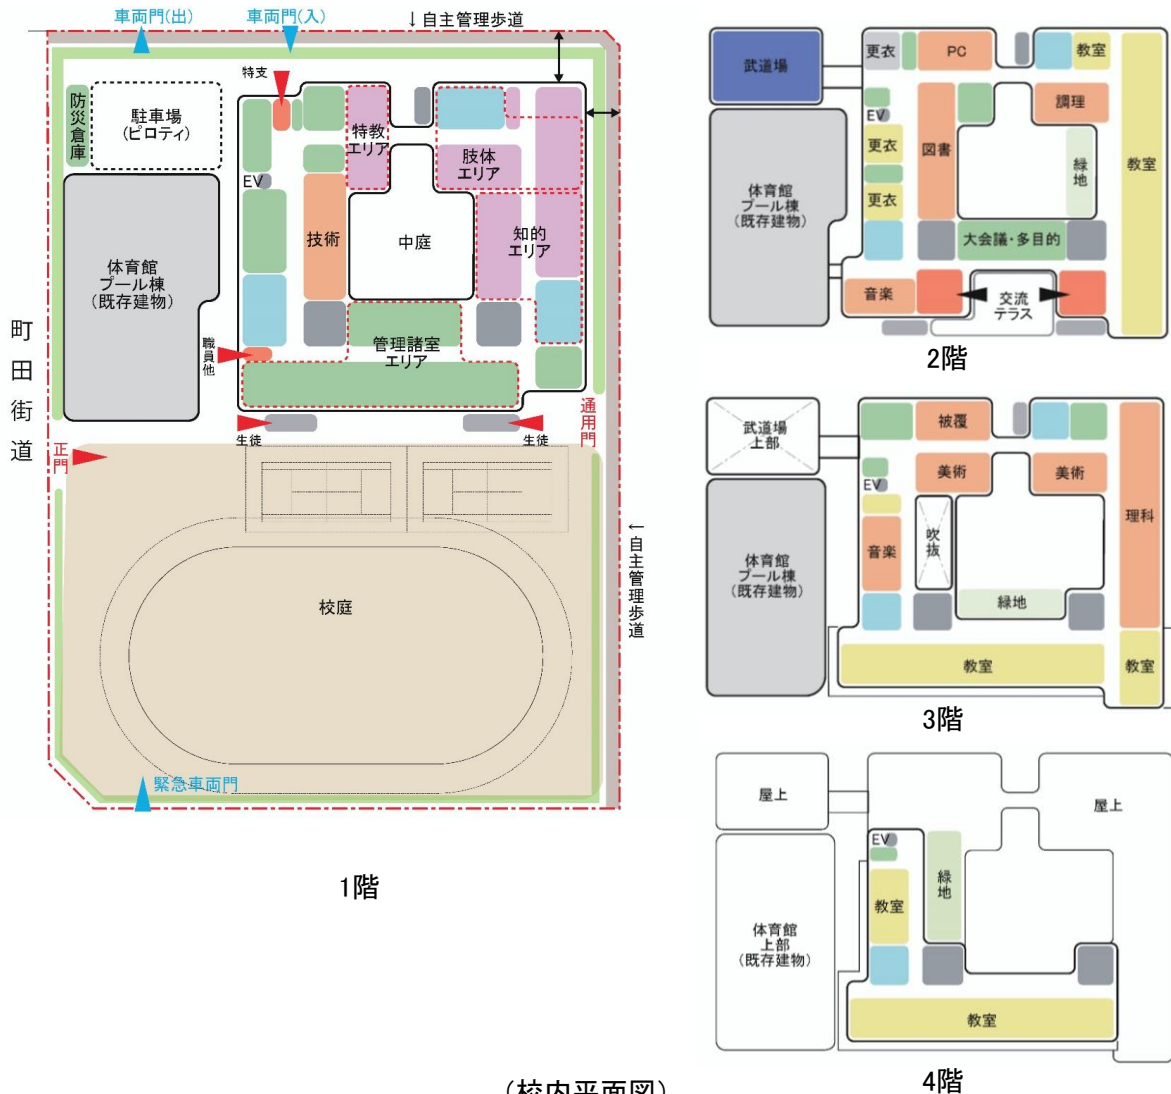
(校内平面図)

- ・ 敷地が狭いため、グラウンド面積を出来る限り広く確保できるよう配慮
- ・ 道路拡幅計画に伴い、通学路の安全確保のために拡幅計画分とあわせて約2.0mの歩道状整備を実施
- ・ バリアフリー関係法令対応による幅員等の増加、教室面積、必要教室の増加に対応
- ・ 管理・安全上出来る限り死角を無くし、管理諸室からグラウンドが見渡せるように配置、事故等の緊急時にすばやく対応が出来るようにした
- ・ 居室の建具は二重サッシを採用、防音効果と冷暖房効率の向上を図る
- ・ ヒートアイランド対策として屋上の一部を緑化
- ・ 教室等の長時間利用する居室には昼光センサーによる照明の制御
- ・ 体育館アリーナと校舎棟2階の段差(90cm)を解消
- ・ 車椅子対応エレベータ(26人乗り、音声案内装置、点字名板)設置
- ・ フレキシブルな対応が出来るように大空間を確保しやすいよう計画
