リチウムイオン電池検知システムの実証実験(2回目)を行いました(報告)

第10回運営協議会
資料2(別紙)

2025年8月25～28日 実証実験結果(写真集)

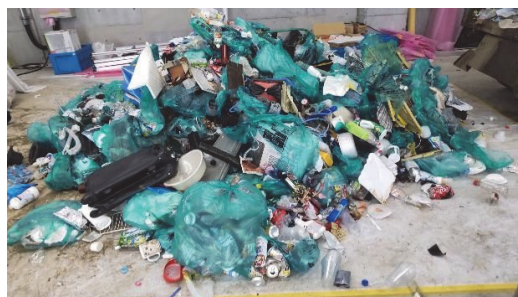
- (1)実施年月日 2025年8月25日から28日まで(4日間)
- (2)実証実験を行った場所 町田市バイオエネルギーセンター ストックヤード棟内
- (3)実験に使用したごみ
 - ①燃やせないごみ(約2.3トン、収集車4台分)
 - ②市内4地区のごみ収集車1台分の調査を実施
※右の写真は調査初日に荷下ろししたごみの状況
- (4)今回新たに行った実験
 - ①燃やせないごみに、リチウムイオン電池などの不適物がどの程度含まれるか把握する
 - ②不適物の混入に地域性があるかどうか把握する
- (5)協力会社 株式会社 IHI 検査計測、株式会社 PFU および町田ハイトラスト株式会社
