火災について

2月21日に発生した火災の経過

町田市バイオエネルギーセンター火災の経過について

町田市バイオエネルギーセンター火災の経過報告について

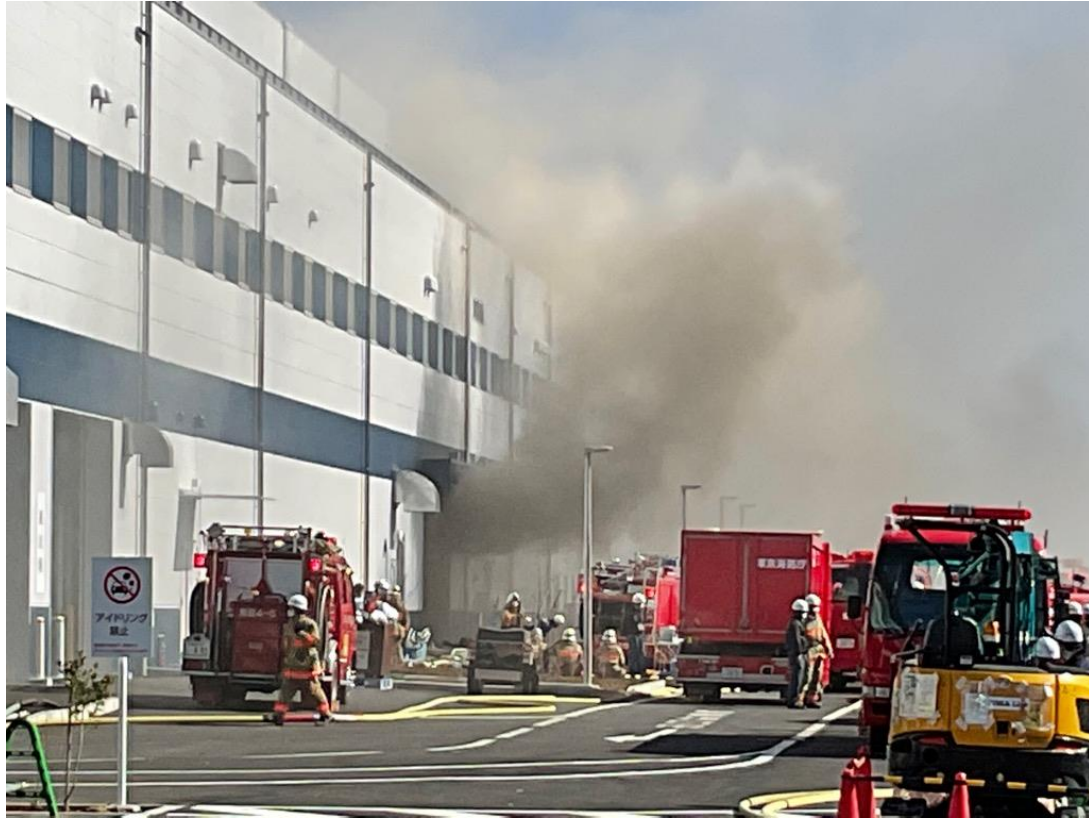
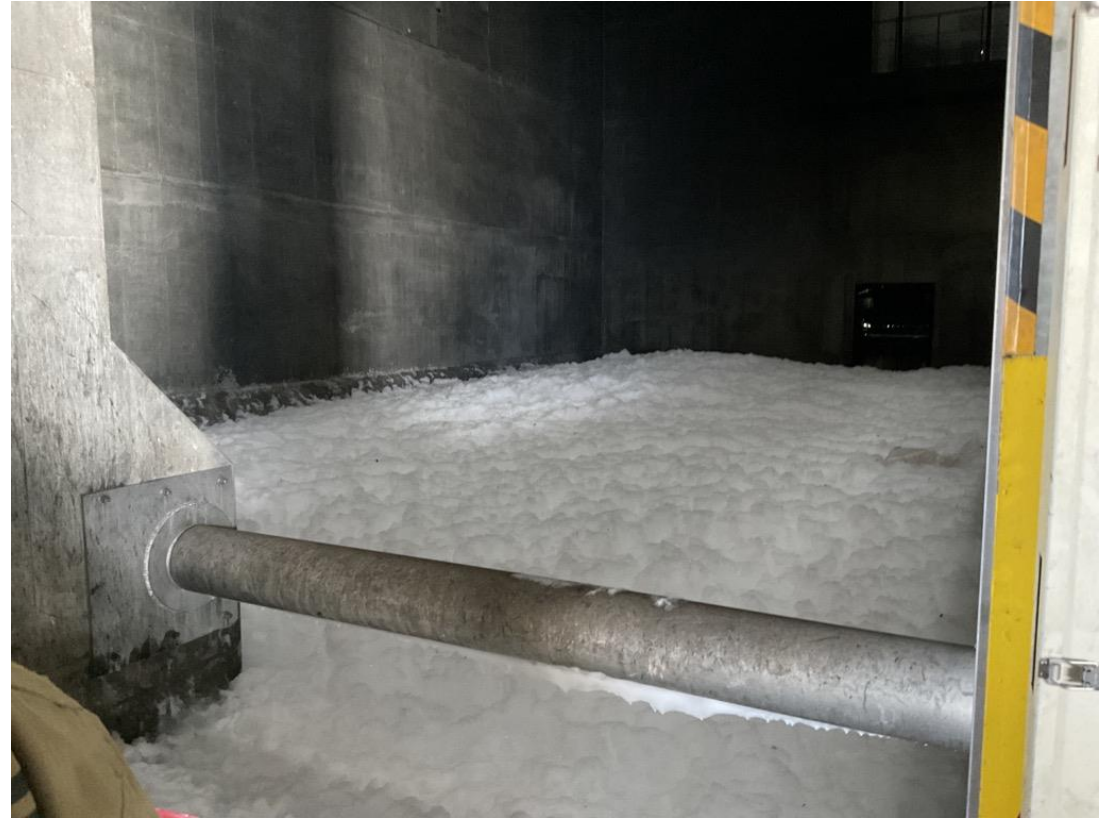
2月21日の火災の状況

- 午前7時25分 不燃・粗大ピットより白煙発生。クレーンにて白煙付近のごみをフロアに取出し消火
- 午前7時48分 再度ピットから白煙が発生、放水銃による消火活動を開始
- 午前8時00分 自衛消火活動を継続するが、白煙の勢いが強くなり119番通報
- 午前8時10分 公設消防隊到着、消火活動開始
- 午後12時55分頃 放水から泡消火剤に切り替えピット内満量まで充填し経過を観察
- 午後3時30分 公設消防隊により鎮火を確認

- ✓ クレーン設備のほか、照明、放送器具などの焼損及び溶損
- ✓ 当初、5月中には復旧作業を開始予定、しかしコロナ禍による世界的な資機材不足により納期が未定である状況が判明し、作業等が延期
- ✓ 現在は10月を目処に建築躯体等の詳細調査を行い、恒久的な復旧工事に向けた調整を行っている

再発防止策

ピットの貯留量を少なく維持し、発火した際には消火しやすい環境にする

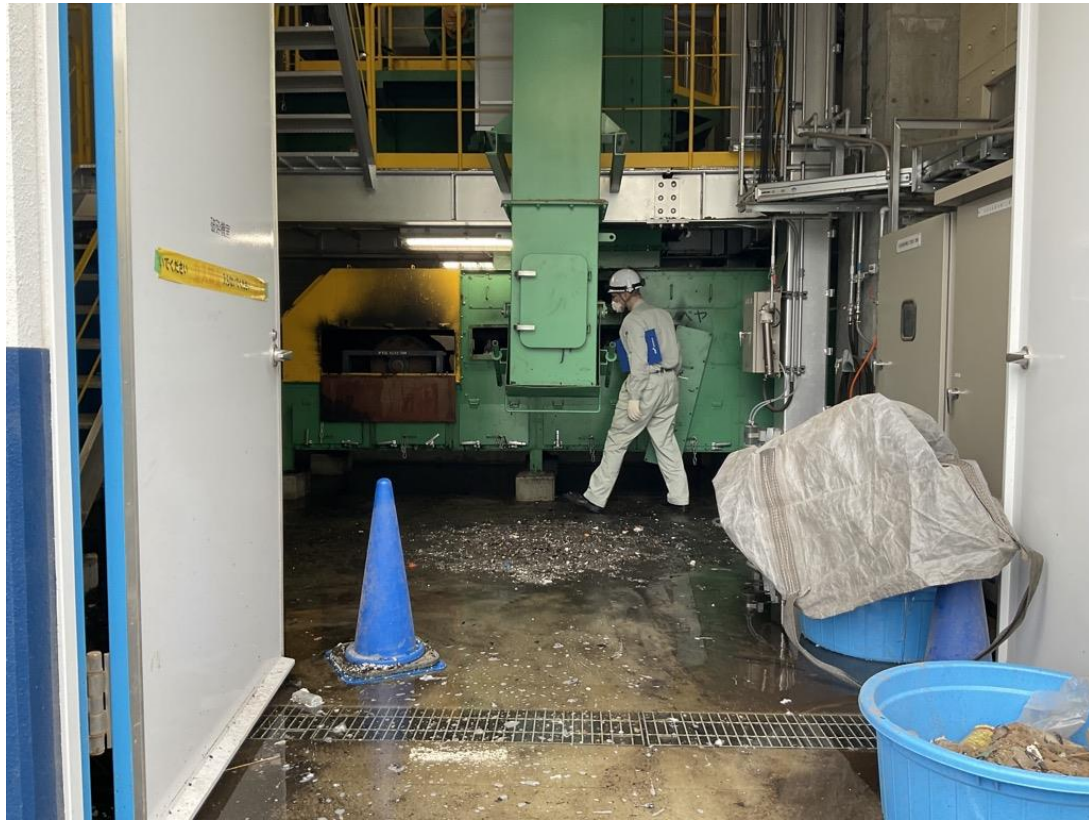
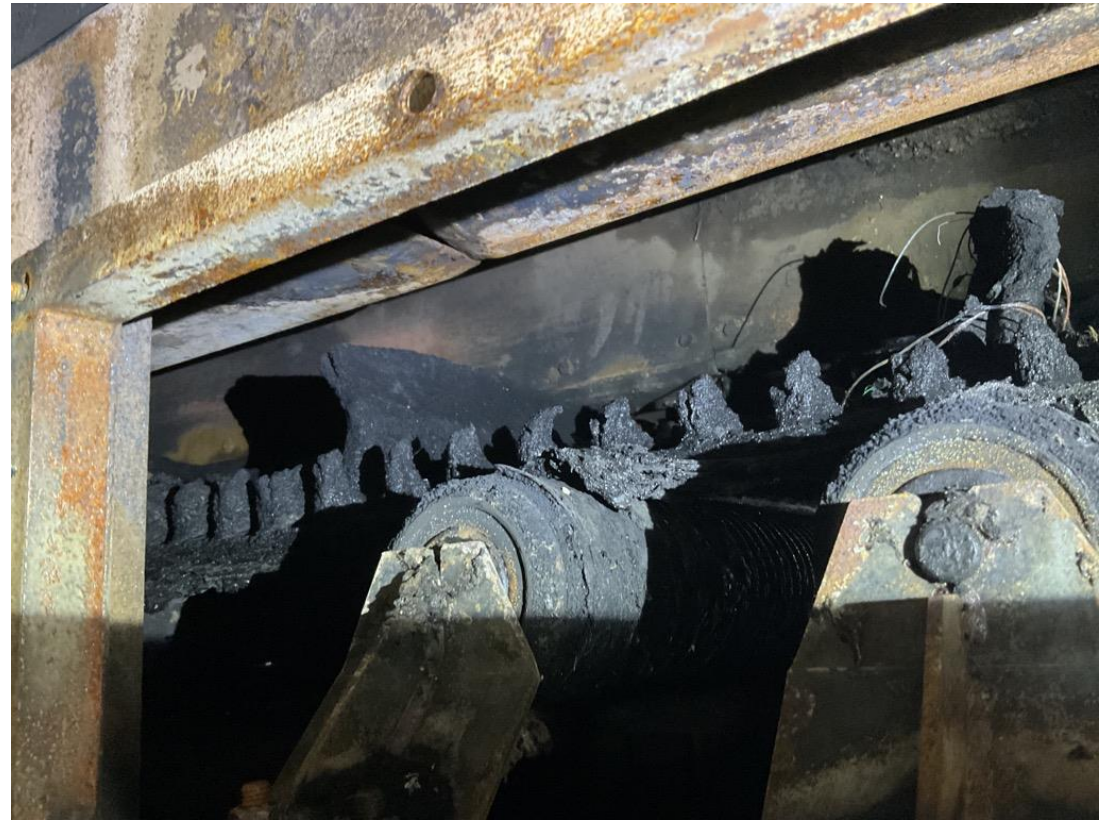
6月11日の火災の状況

- 午前9時04分 不燃・粗大処理施設2階フロアの作業員が発煙を確認
- 午前9時05分 火災検知器作動、「No.1 破砕物搬送コンベヤ」からの出火を確認し自衛消火活動を開始。入場規制、搬入停止措置
- 午前9時09分 119番通報
- 午前9時16分 公設消防隊到着、消火活動開始。
- 午前10時25分 鎮火が確認され、消防隊から入場再開の許可
- 午前10時40分 入場規制及び搬入停止措置解除し、搬入を再開

- ✓ №1破砕物搬送コンベヤ焼損
- ✓ 7月中に復旧させる予定で調整中

- ◆ 搬入された燃やせないごみを床面に降ろしたところで行う手選別作業の人員を増強(2名程度)
- ◆ 発火の危険性が高い場所に設置されている消火器の増設(1.5倍程度)

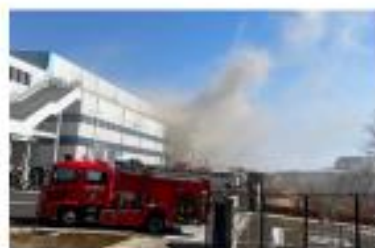
町田市バイオエネルギーセンターの不燃ごみピット内で火災が発生（2022年2月21日）

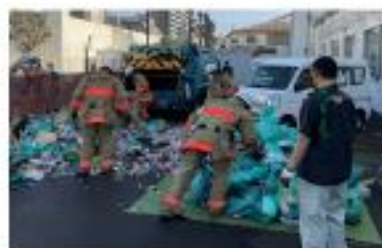
ごみ収集車の火災発生時、周辺の様子（2022年3月15日）

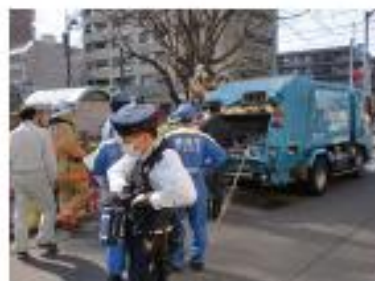
ごみ収集車の火災発生時、周辺の様子（2022年3月12日）

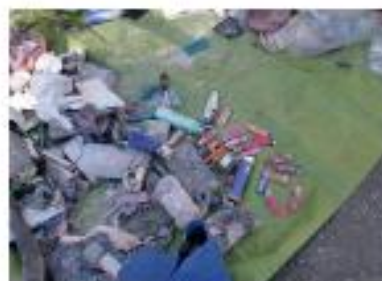
ごみ収集車の火災の原因と指定される物（2022年3月12日）
