11月4日に発生した町田市バイオエネルギーセンターの火災について

町田市バイオエネルギーセンター内のバイオガス化施設で発生した火災について報告します。

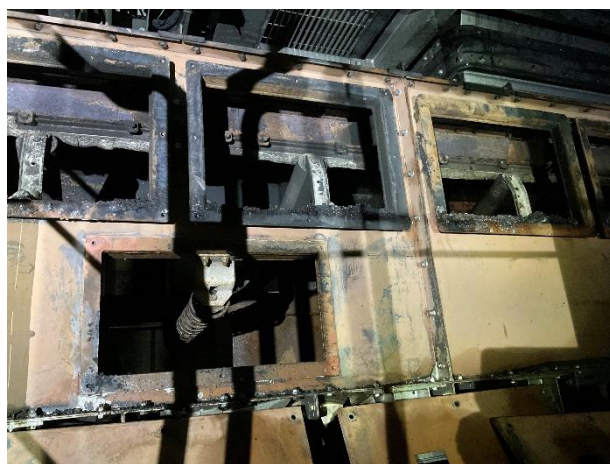
写真 2 選別ごみ搬送コンベヤの焼損状況

④⑤選別ごみ

搬送コンベヤ※¹

※¹ 破砕選別後の燃やせるごみを生ごみピットに運ぶコンベヤ

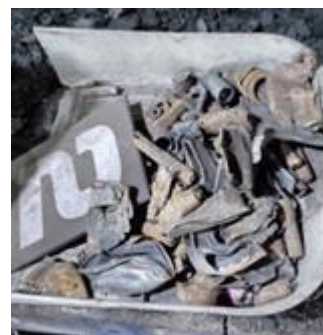
11月15日には町田消防署による出火原因の調査が行われ、焼損物の確認作業からは、乾電池、充電式電池、スプレー缶、ライターが多数発見され、受け入れた「燃やせるごみ」中の小型充電式電池（リチウムイオン電池）から出火した可能性が高いと推定されましたが原因特定には至りませんでした。
