熱回収施設等施設整備工事に関する報告

1 町田市バイオエネルギーセンター工事進捗と今後の工事内容について

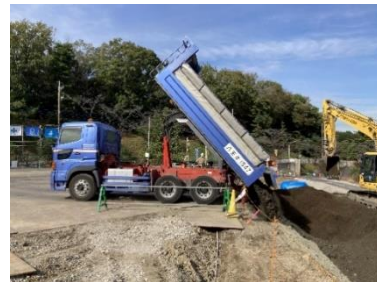
【ストックヤード棟建設に伴う土の搬入】

<土の搬入概要>

- 搬入量：約 56,000 m³
- 搬入期間：11月から4月
- 搬入時間：8:30~16:00頃
- 搬入台数：1日100台から150台

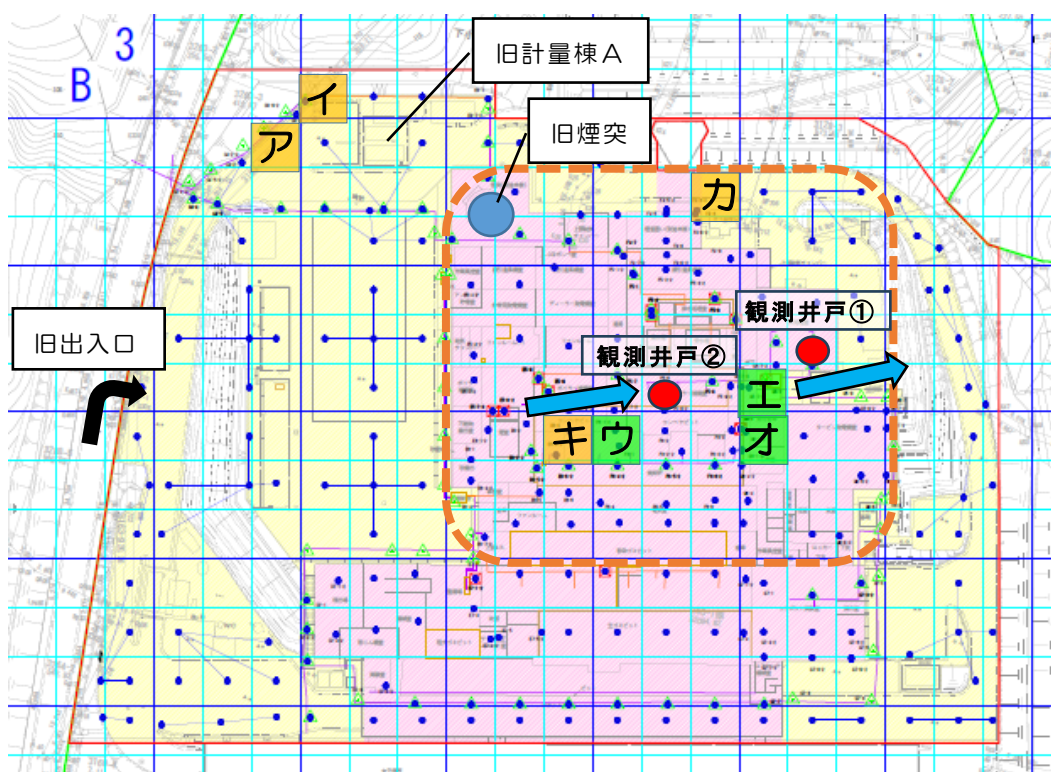
【基準値超過区画と観測井戸配置】

■ : 鉛及びその化合物検出箇所 ■ : ふっ素及びその化合物検出箇所

➡ : 地下水流向

今回行った土壌汚染調査において地下水からは基準値を上回る物質が検出されませんでした。掘削等を実施する区画から他区画へ影響を与えることがないことを確認するため、関係官庁との協議に従い各区画の地下水流向の下流側に観測井戸を設置し、工事期間の前後で水質の測定を行いました。観測井戸での水質分析結果は次表のようになっており、これを関係官庁に報告し問題の無いことを確認いただいたうえで完了届を提出いたしました。
