## 交通量（自動車・歩行者）調査結果 【概要】

この調査は、「東京都環境影響評価条例」に基づき、その調査項目に準じ、交差点における歩行者や車両の通行量を調査し、町田市資源循環型施設の整備計画が歩行者や車両通行の安全に影響がないかどうかの検討を行うために実施しました。

2014年5月22日（木） 7時～19時の12時間調査

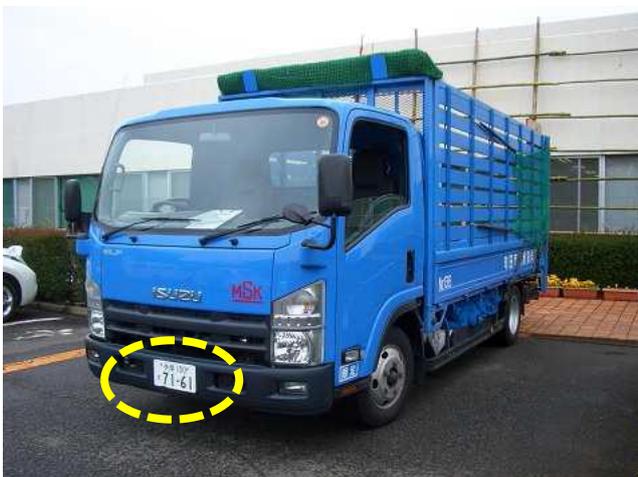
車頭番号

自動車交通量調査の車種分類は、ナンバープレートの車頭番号に基づき、6車種に分類しました。なお、資源ごみ等収集車両は、別に分類しました。

※パッカー車以外の8ナンバー車両は、車両形状に応じて上記いずれかの車種に分類しました。

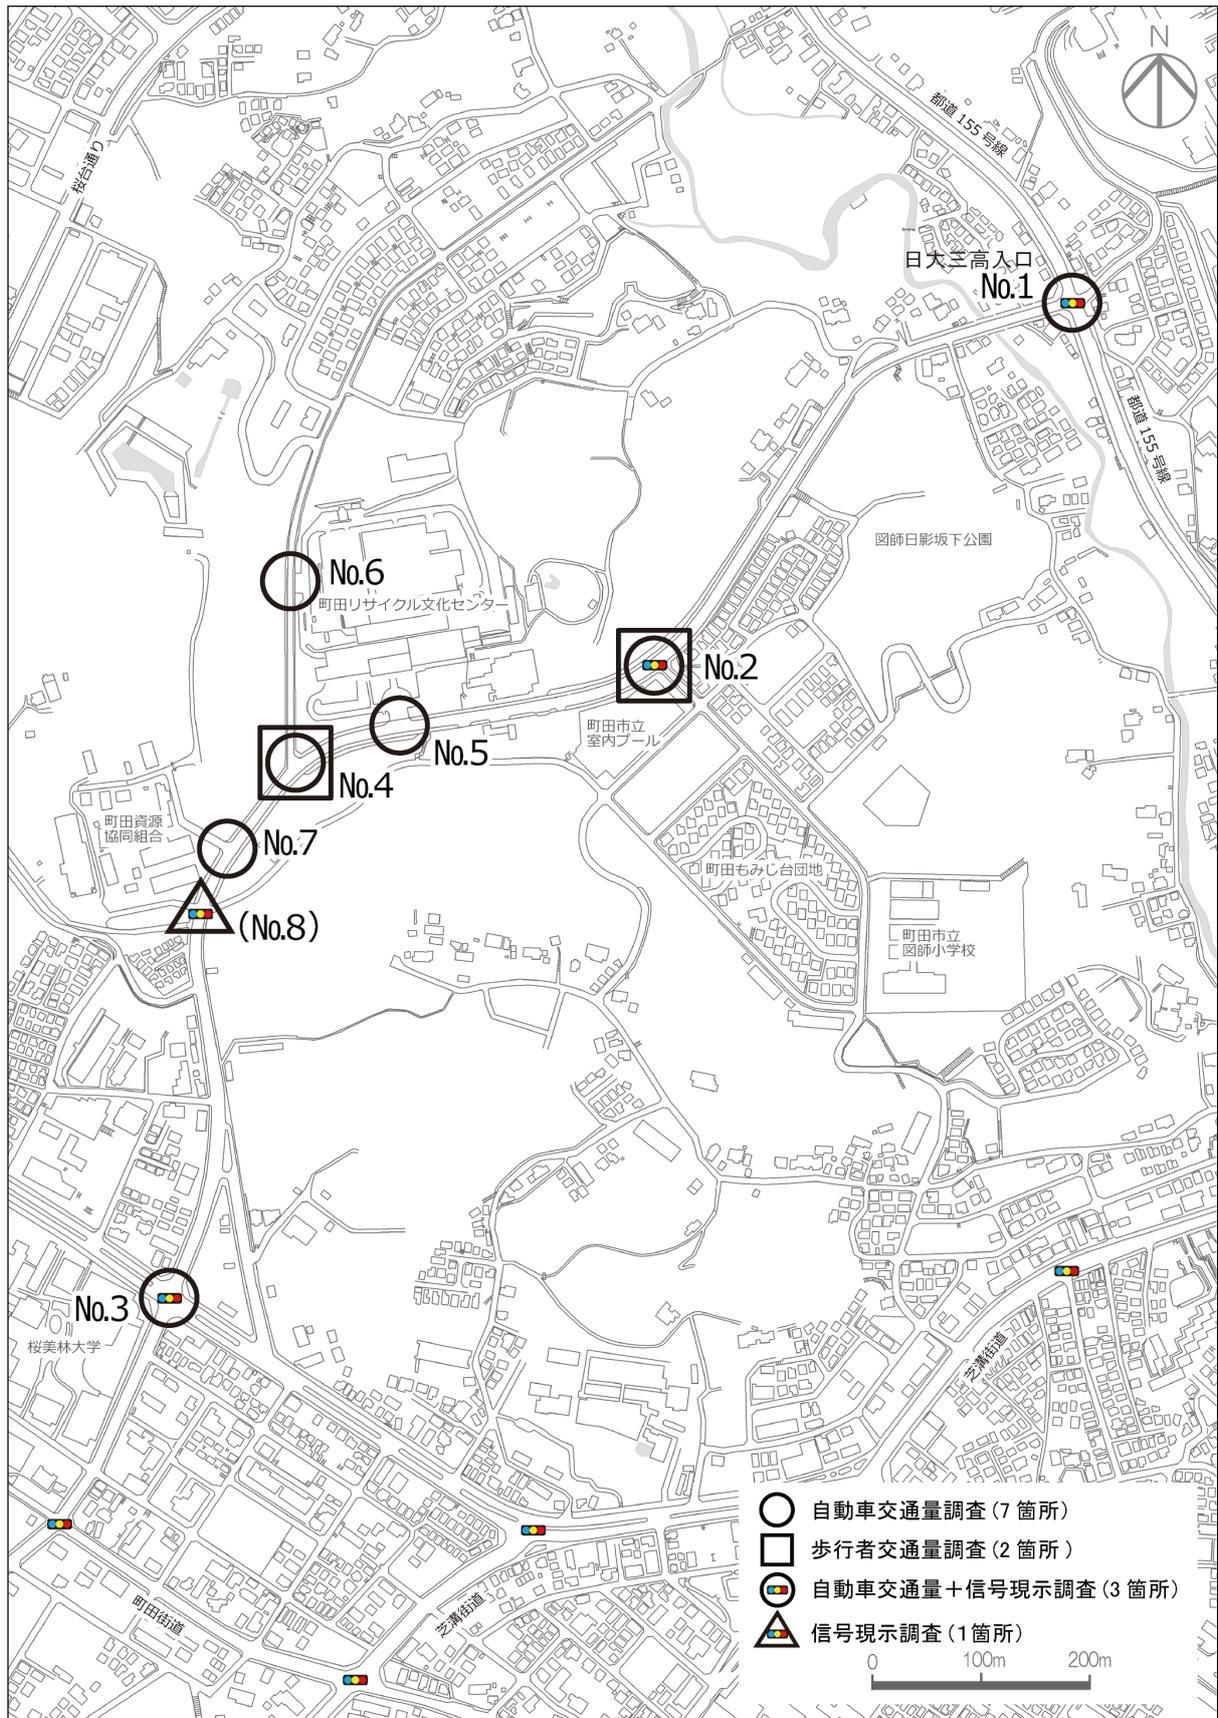
図1 交通量調査地点

図1に示しました。

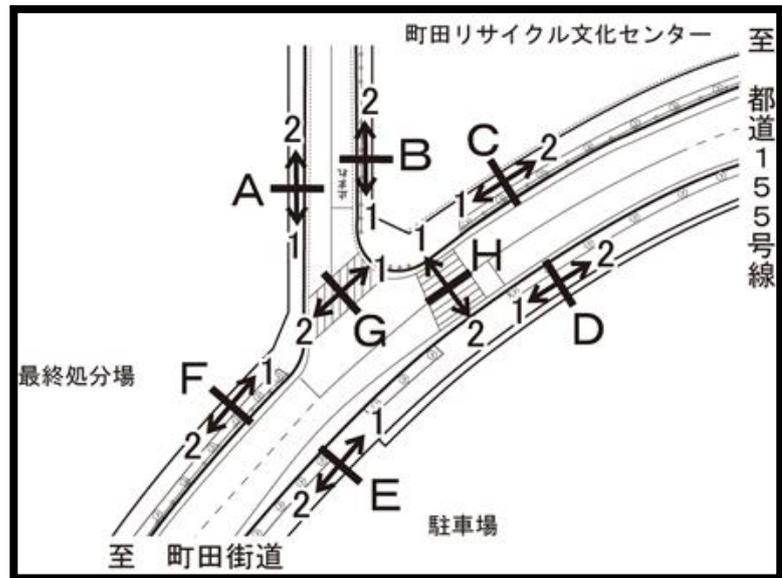
図2 歩行者通行経路【No. 4】

- 歩行者通行経路を図2に示しました。  
地点No. 4の歩行者について、交通量が多い地点は、  
F>C>G>E>D>B>A>Hの順でした。

- 小学生の通行  
小学生の登校時間は7時45分から8時の15分間に集中していました。しかし、下校時には幅があり、14時から16時台に分散していました。なお、調査当日は午後から夕方に降雨があり、下校時は保護者による送迎車が見受けられました。
- 通行ルート  
地点Cと地点Dを比較すると、地点Cの通行人数の方が、地点Dの約2倍（350人/718人）であり、町田リサイクル文化センター側の歩道を通る人の方が多いことがわかりました。  
また、小学生の通行はF⇔CとB⇔Cの各往復に集約され、忠生781号線の横断は5人/12hと少ない結果でした。  
なお、自転車はD側の歩道をとる傾向が見られました。
- また、竹桜地区方面からの通行人は、地点Bの方が、地点Aの約2倍（103人/224人）でした。B側の通行人の構成としては、図師小学校の小学生が3割（12h合計）を占めていました。
- 通行人の多い時間帯  
この範囲の通行人が最も多い時間は7時台であり、歩行者交通量（12h）の約2割を占めていました。次に8時台と17時台に約1割を占めていました。

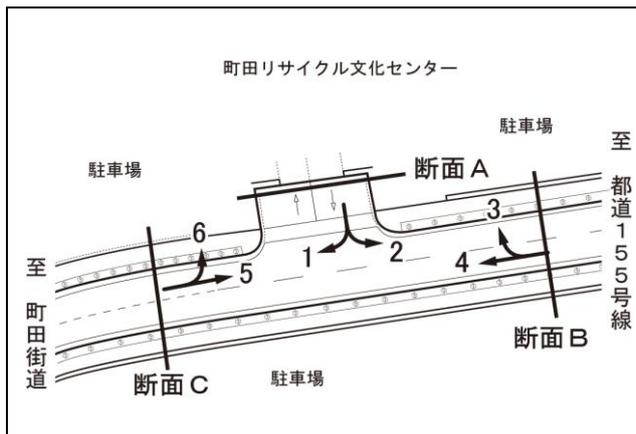
図5 自動車通行経路【No. 5】  
(案①関係)

・自動車通行経路の詳細を、図5から図8までに示しました。

- 進入路案①にかかる地点 【No.5】

正面入口からは、管理棟利用者（例：会議室の利用、リサイクル品購入など）および花の家通所者の送迎などの乗用車の入退場が多く、9時台と15時台の通行が多い結果でした。

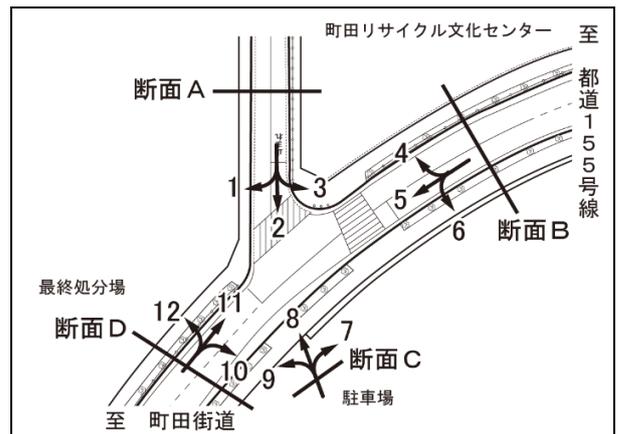
図6 自動車通行の経路【No. 4】  
(案②・③関係)

No.4 では、各流入部についての滞留台数（3 台以上並んだときに記録）を計測しました。No.4 における車両滞留の発生記録結果を、表2にまとめました。

計測の結果、忠生 781 号線から忠生 717 号線に進入する車両については、待ち行列はほとんど発生しませんでした。

一方、忠生 717 号線から忠生 781 号線に進入（合流）する車両については、8 時台と 13 時台に、滞留発生が多く確認されました。

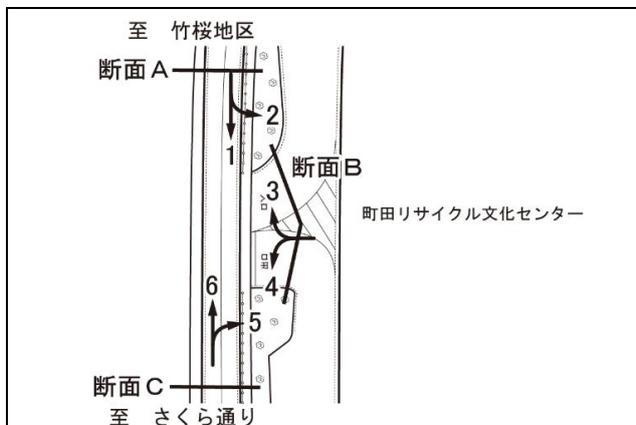
図7 自動車通行経路【No. 6】  
(案②・③関係)

- 進入路案③にかかる地点【No.6】

忠生 781 号線方面から下ってくる車両は 1002 台であり、このうち約 56%が町田リサイクル文化センターの西門から進入しました。一方、竹桜地区方面から上がってくる車両は 467 台であり、このうち約 9%が町田リサイクル文化センターの西門から進入していました。

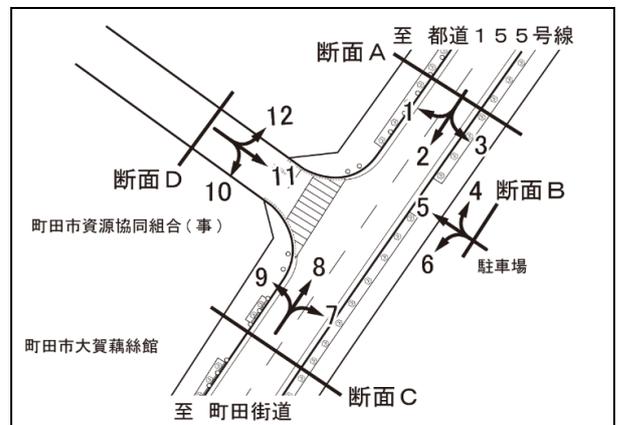
図8 自動車通行の経路【No. 7】  
(案④関係)

- 進入路案④にかかる地点【No.7】

町田街道方面から進行し、No.7 で左折する車両は約 7% (197 台/2982 台) であり、197 台のうち約 5%が資源ごみ等収集車でした。

逆に、町田リサイクル文化センター方面から進行し、No.7 で右折する車両も約 7% (188 台/2852 台) でしたが、188 台のうち約 39%が資源ごみ等収集車でした。

資源ごみ等収集車の多くは、町田リサイクル文化センターで計量後、資源ごみ処理施設に戻ってくることからこのような結果になったと思われる。

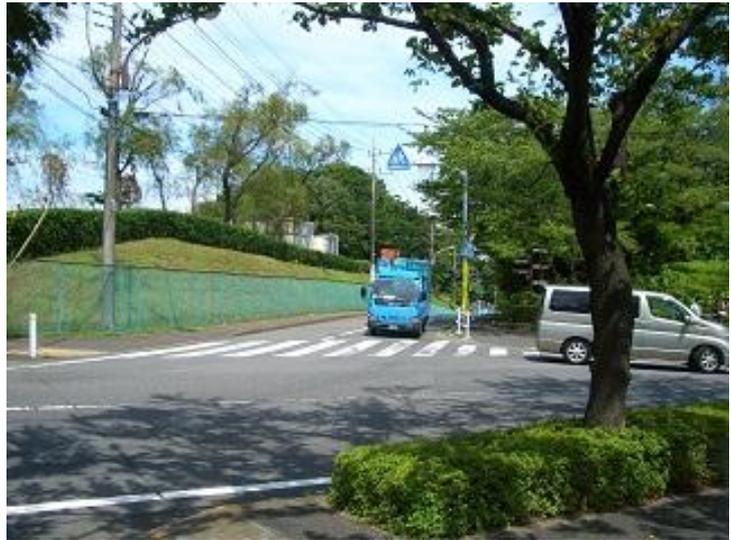
表 2 No. 4 における車両滞留の発生記録結果

● 進入路案②、③にかかる地点【No.4】
