# 町田市廃棄物最終処分場周辺環境保全協議会

## <平成22年度 対策工事経過・モニタリング調査結果> 説明資料

# 1. 対策工事経過報告

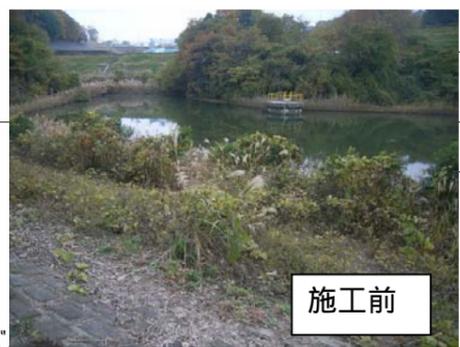
施工前

雨水調整池

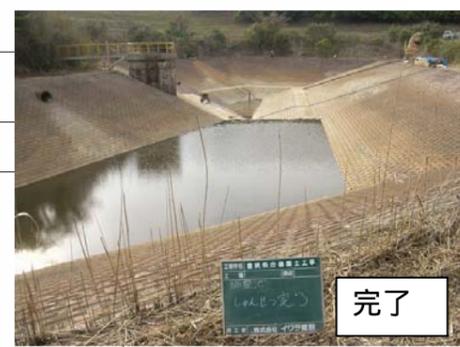
完了

浚渫工事は完了。

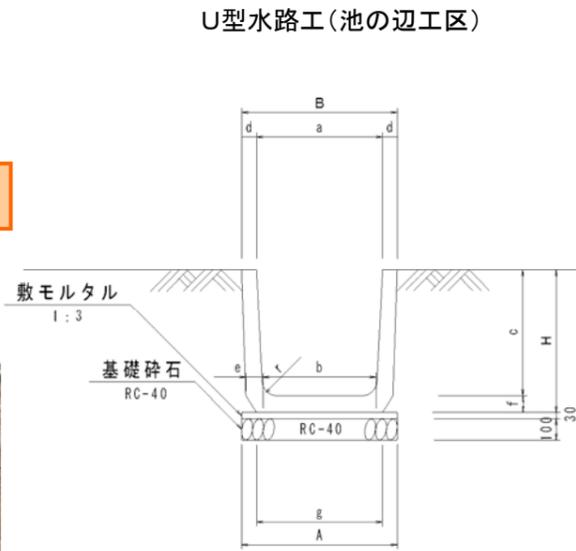
埋立区の外周水路

施工完了。

(水路幅: 60cm)  
池の辺工区については、今回の覆土後の水路を恒久的に使用する。  
【都の基準】 5年確率の降雨強度  
↓  
過去の降雨量データをもとに、より安全側を見て「10年確率」の降雨強度をもとに、水路幅を設定。

水路規模: 60cm × 60cm, 36cm × 36cm  
延長: それぞれ 520m, 130m

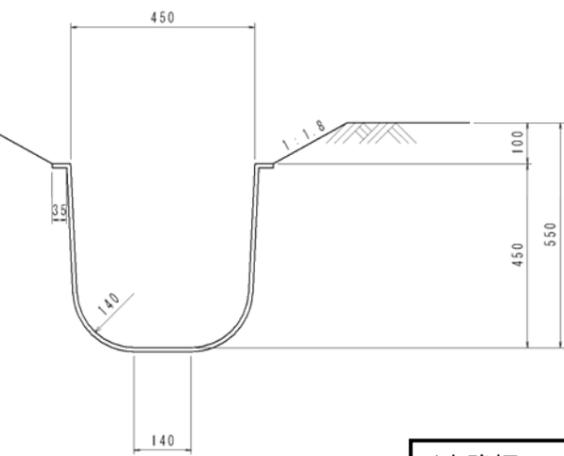
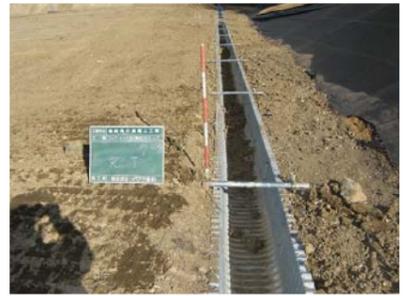
コルゲートU型水路工(峠谷工区)

施工完了。

水路規模: 45cm × 45cm  
延長: 450m

(水路幅: 45cm)  
峠谷工区については、今回の覆土工事後、さらにもう一段階の覆土を実施する予定である。今回の水路は仮設水路として考え、設置及び撤去を行いやすいものを使用する。  
【都の基準】 5年確率の降雨強度  
↓  
同じ基準を用いて、水路幅を設定。

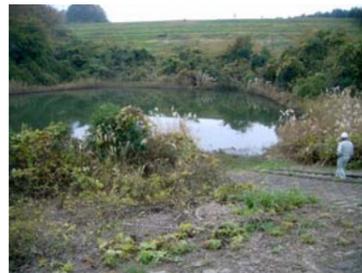
施工前

階段水路

池の辺工区で集めた雨水を調整池まで導水するために設置

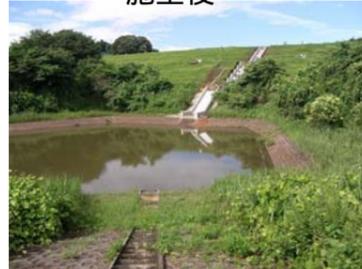
施工後

施工完了。  
水の流下場所を考慮し、15m 南側へ移動。

水路規模: 幅 250cm × 高さ 110cm  
延長: 77 m

階段状にすることで、流速を落としている。

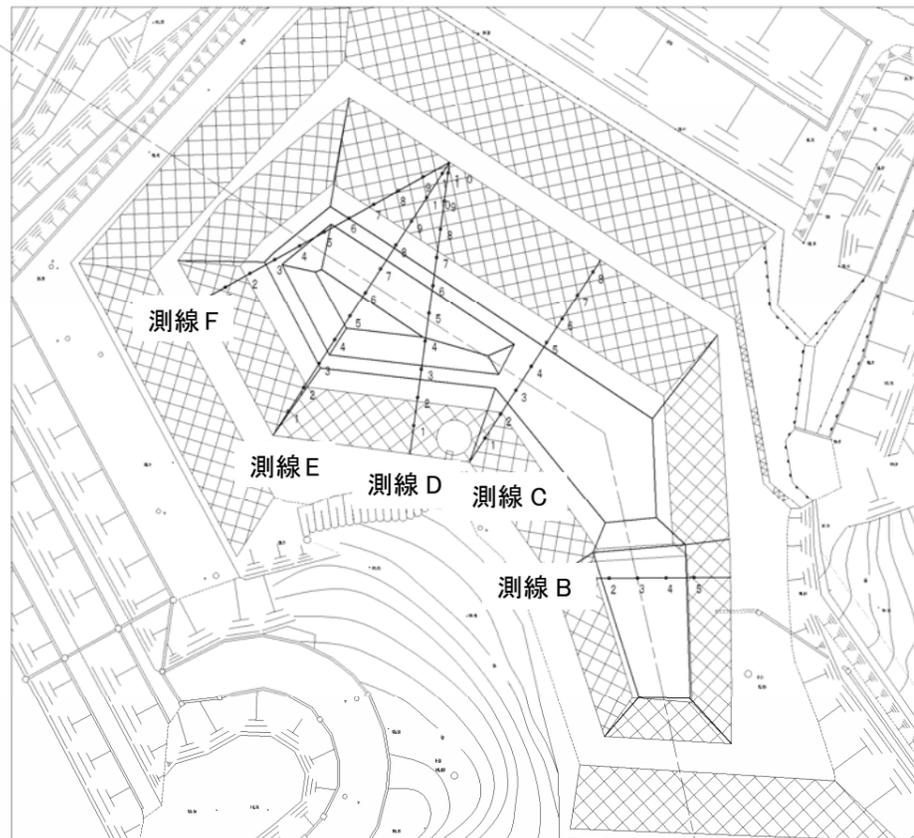
浚渫土箇所平面図 S=1/500

下図の測線 B ~ F に沿って、浚渫土量を算出

最終数量：1,925 m<sup>3</sup>

設計数量：679 m<sup>3</sup>

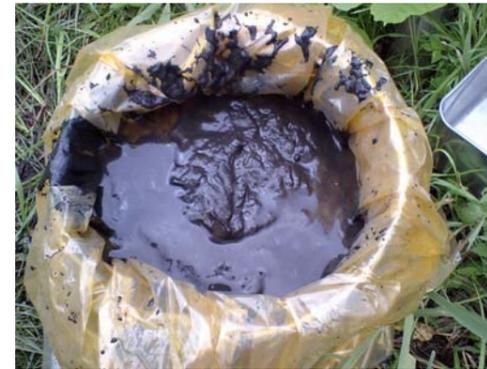
採取時の汚泥

浚渫土を圧送し、峠谷工区内で自然脱水後、セメント固化し、峠谷工区へ定置

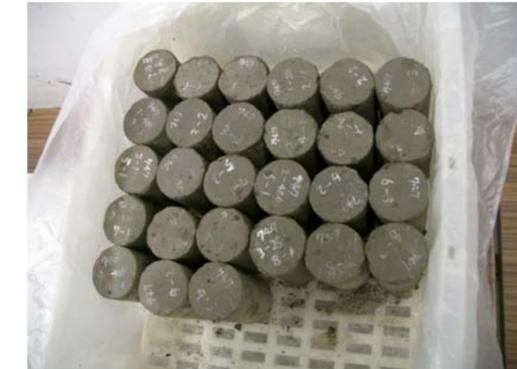
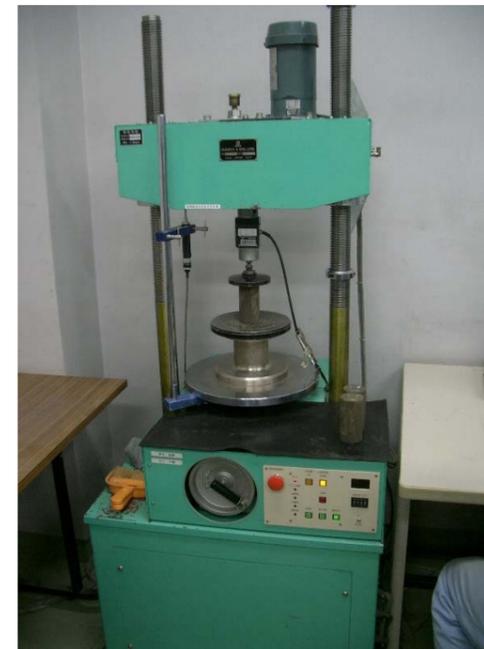
試験中の様子

セメント配合後、強度試験を実施

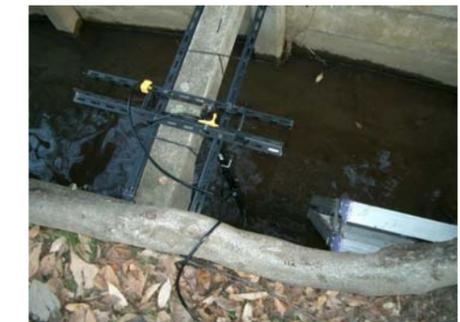
濁度計設置状況

- ・放流水路出口付近で、放流水の濁度を連続測定。機械からのデータ吸出しの際に、併せてセンサーの状況等確認を実施。
- ・浚渫工事開始後、調整池から放流水路への直接放流中に数値が大きく変化した場合は、工事を停止し、工事方法の再確認を行う。
- ・雨が原因となって値が超過することがあったが、浚渫工事の影響で基準値を超過することはなかった。

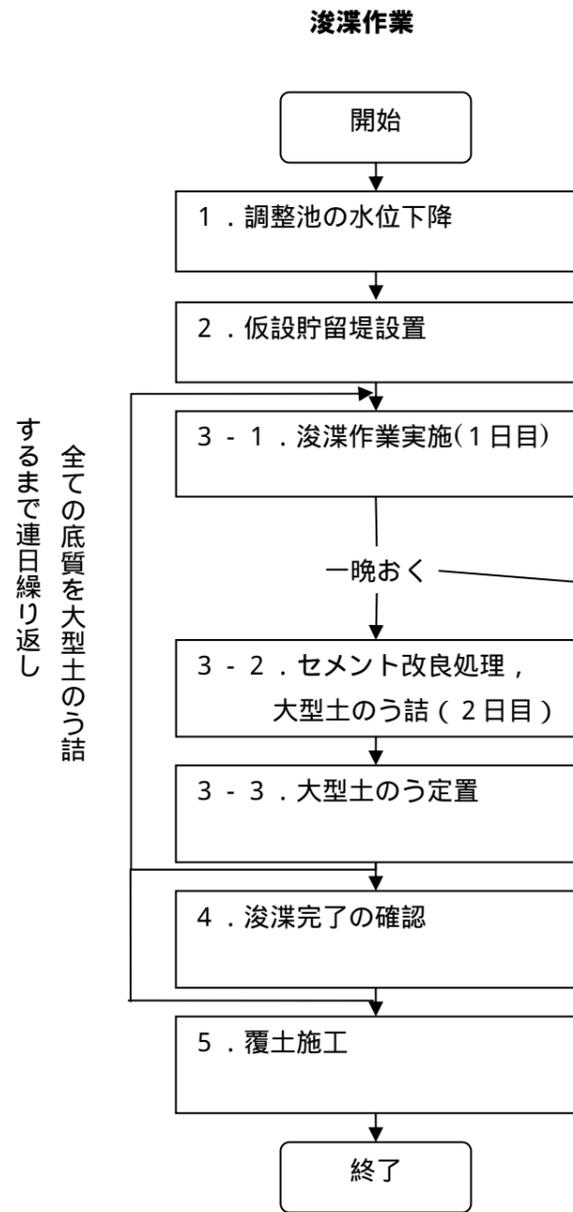
<浚渫工事のフロー>

浚渫作業開始後、調整池内の底泥及び水については、全て貯留堤内に引き上げる。

一晩置いたあと、概ね水と汚泥が分離した状態になる。目視にて確認後、上層部の水については、排水浄化センターへ送水、処理を実施。

浚渫工事中；  
下流水質の濁度測定(連続測定)

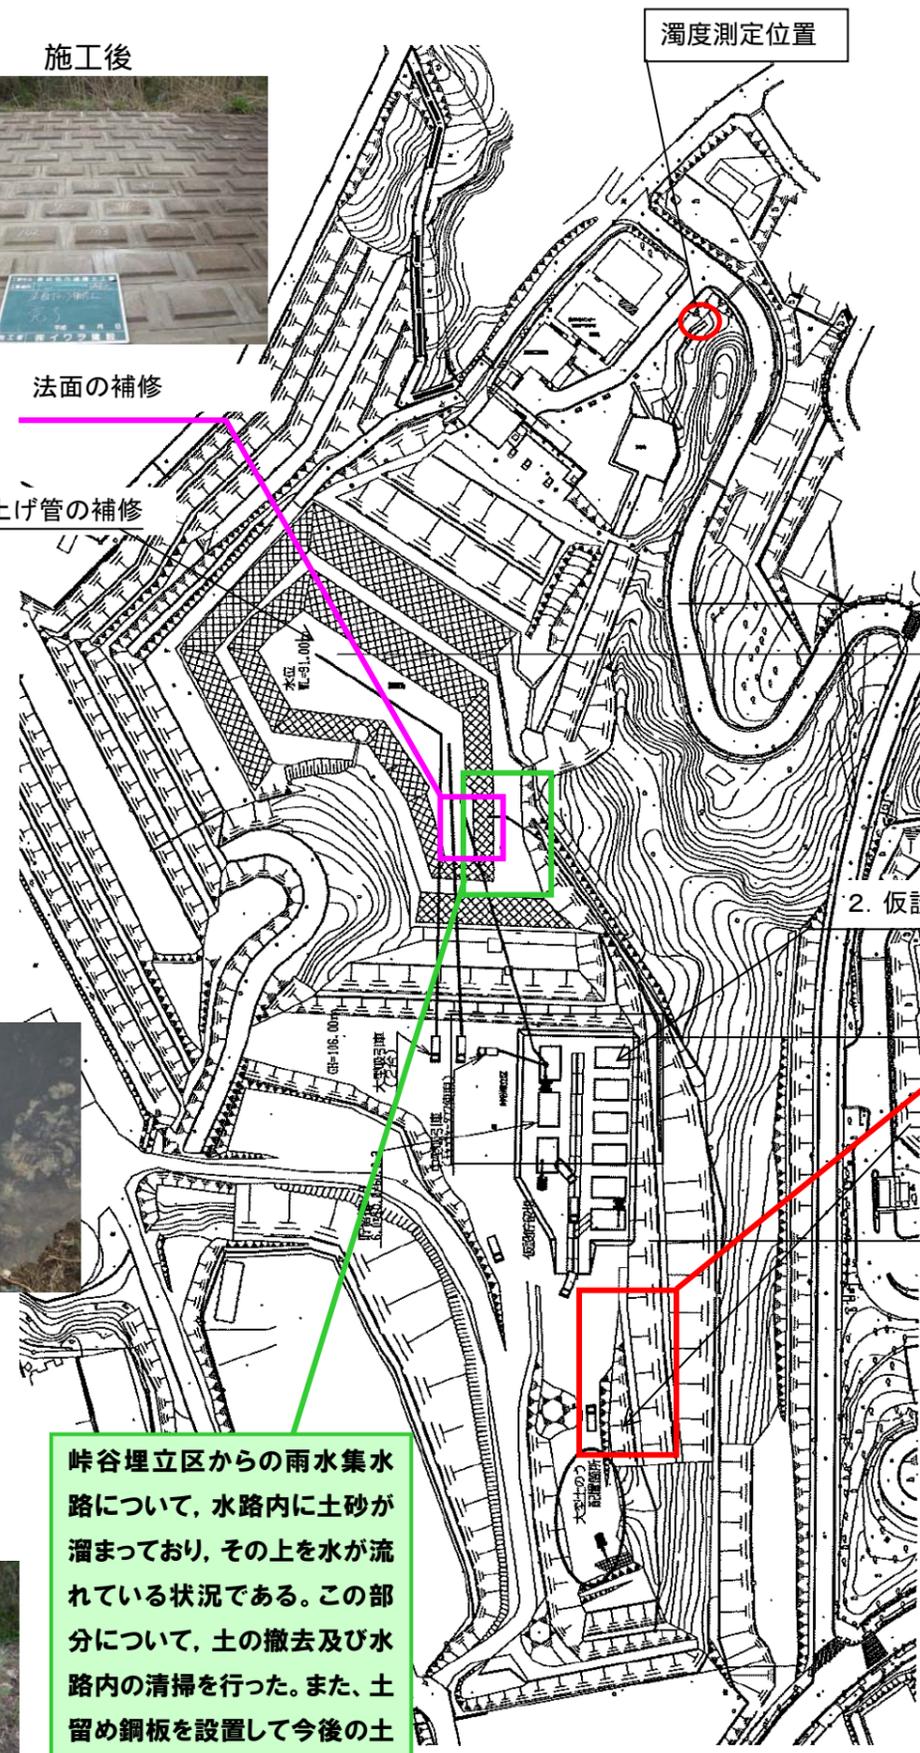
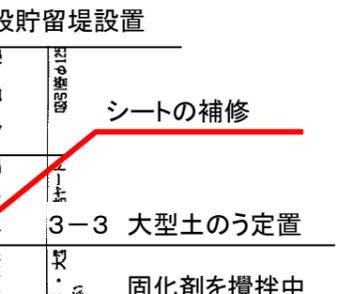
雨水集排水路補修

峠谷埋立区からの雨水集水路について、水路内に土砂が溜まっており、その上を水が流れている状況である。この部分について、土の撤去及び水路内の清掃を行った。また、土留め鋼板を設置して今後の土砂の流入を防止した。

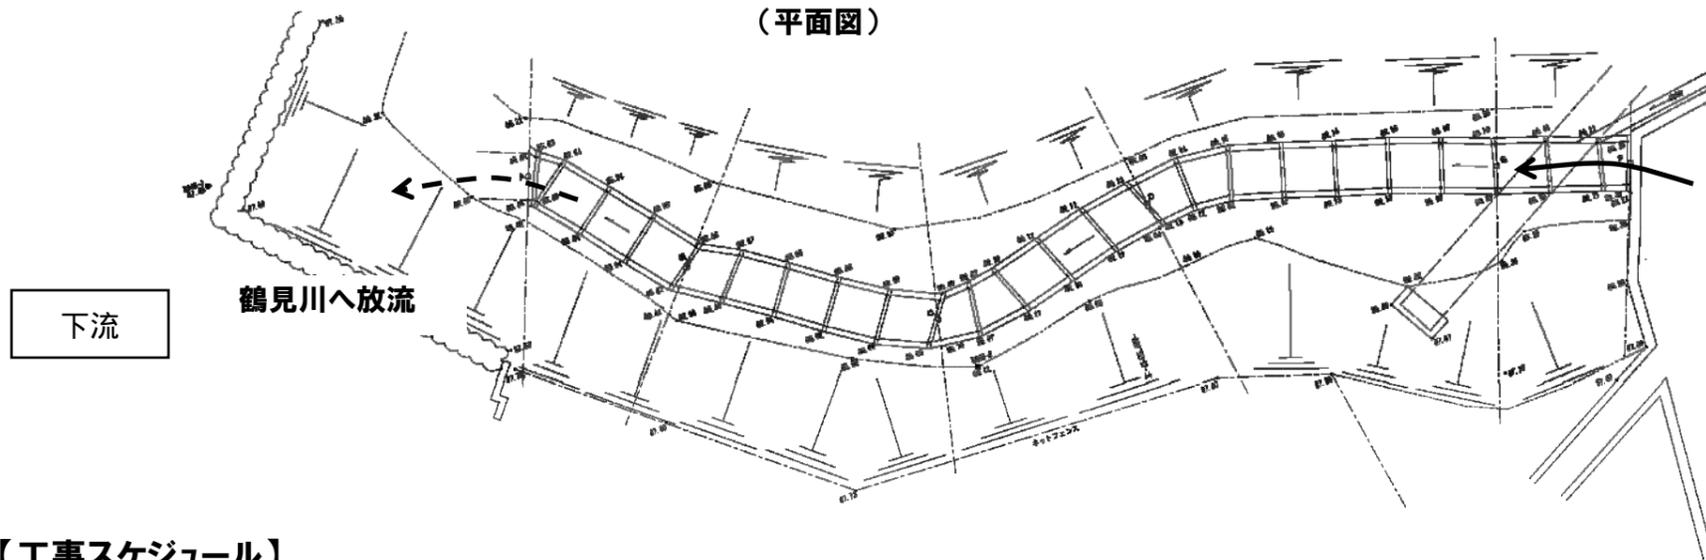
(平面図)

雨水調整池からの放流水及び排水浄化センターの処理水の放流先である放流水路の改修を行う。

規 模: 幅 110cm × 高さ 95cm  
延 長: 33m

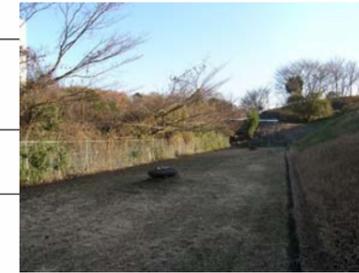
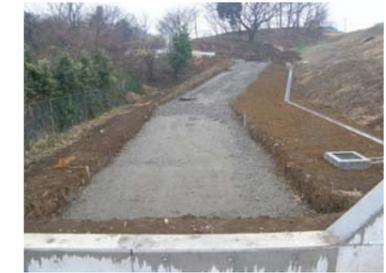
管理道路 3

- 進入道路：池の辺への進入道路
- 管理道路 1：池の辺と峠谷の連絡道路
- 管理道路 2：峠谷下部ポンプの維持管理道路
- 管理道路 3：階段水路等の維持管理用道路
