# 町田市廃棄物最終処分場周辺環境保全協議会

## ＜平成 22 年度 対策工事経過・モニタリング調査内容＞ 説 明 資 料

# 1. 対策工事経過報告

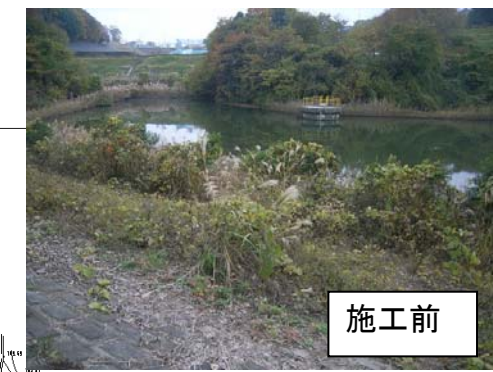
施工前

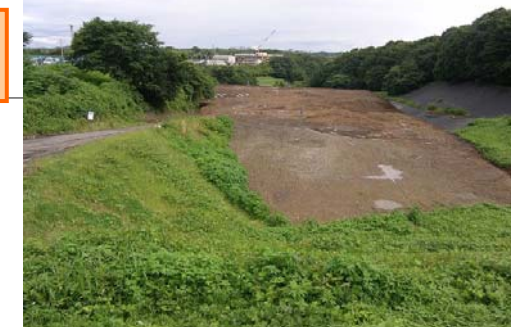
写真③

浚渫工事は完了。

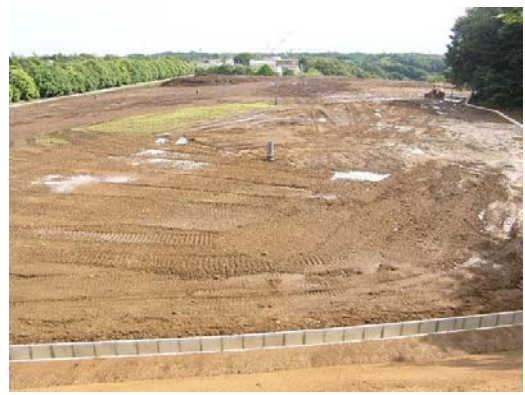
写真④

搬入された新庁舎の土を、敷き均し実施中

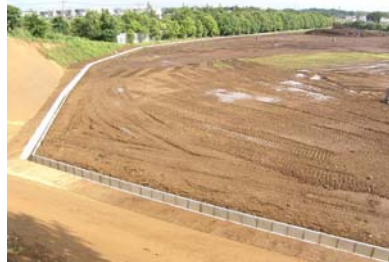
U型水路工(池の辺工区)

(水路幅:60cm)

池の辺工区については、今回の覆土後の水路を恒久的に使用する。

過去の降雨量データをもとに、より安全側を見て「10年確率」の降雨強度をもとに、水路幅を設定。

水路規模:60cm×60cm, 36cm×36cm  
延長:それぞれ520m, 130m

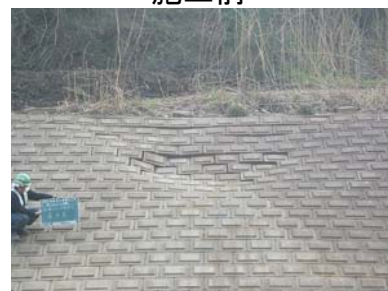
施工前

法面の補修

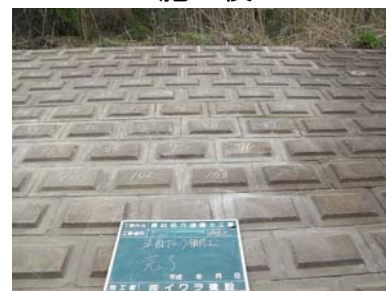
施工後

法面の補修

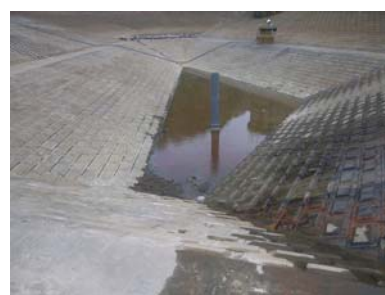
立ち上げ管の補修

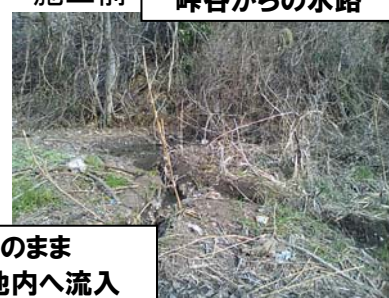
施工前

雨水集排水路補修

峠谷からの水路

峠谷埋立区からの雨水集水路について、水路内に土砂が溜まっており、その上を水が流れている状況である。この部分について、土の撤去及び水路内の清掃を行った。また、土留め鋼板を設置して今後の土砂の流入を防止した。

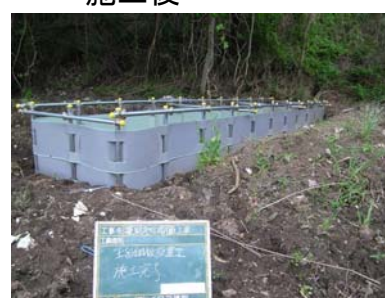
施工後

そのまま調整池内へ流入
