町田市最終処分場住民報告会

－ 検討委員会中間報告 －

平成 20 年 3 月 26 日（木） 19：00～21：00

町 田 市 清 掃 事 業 部

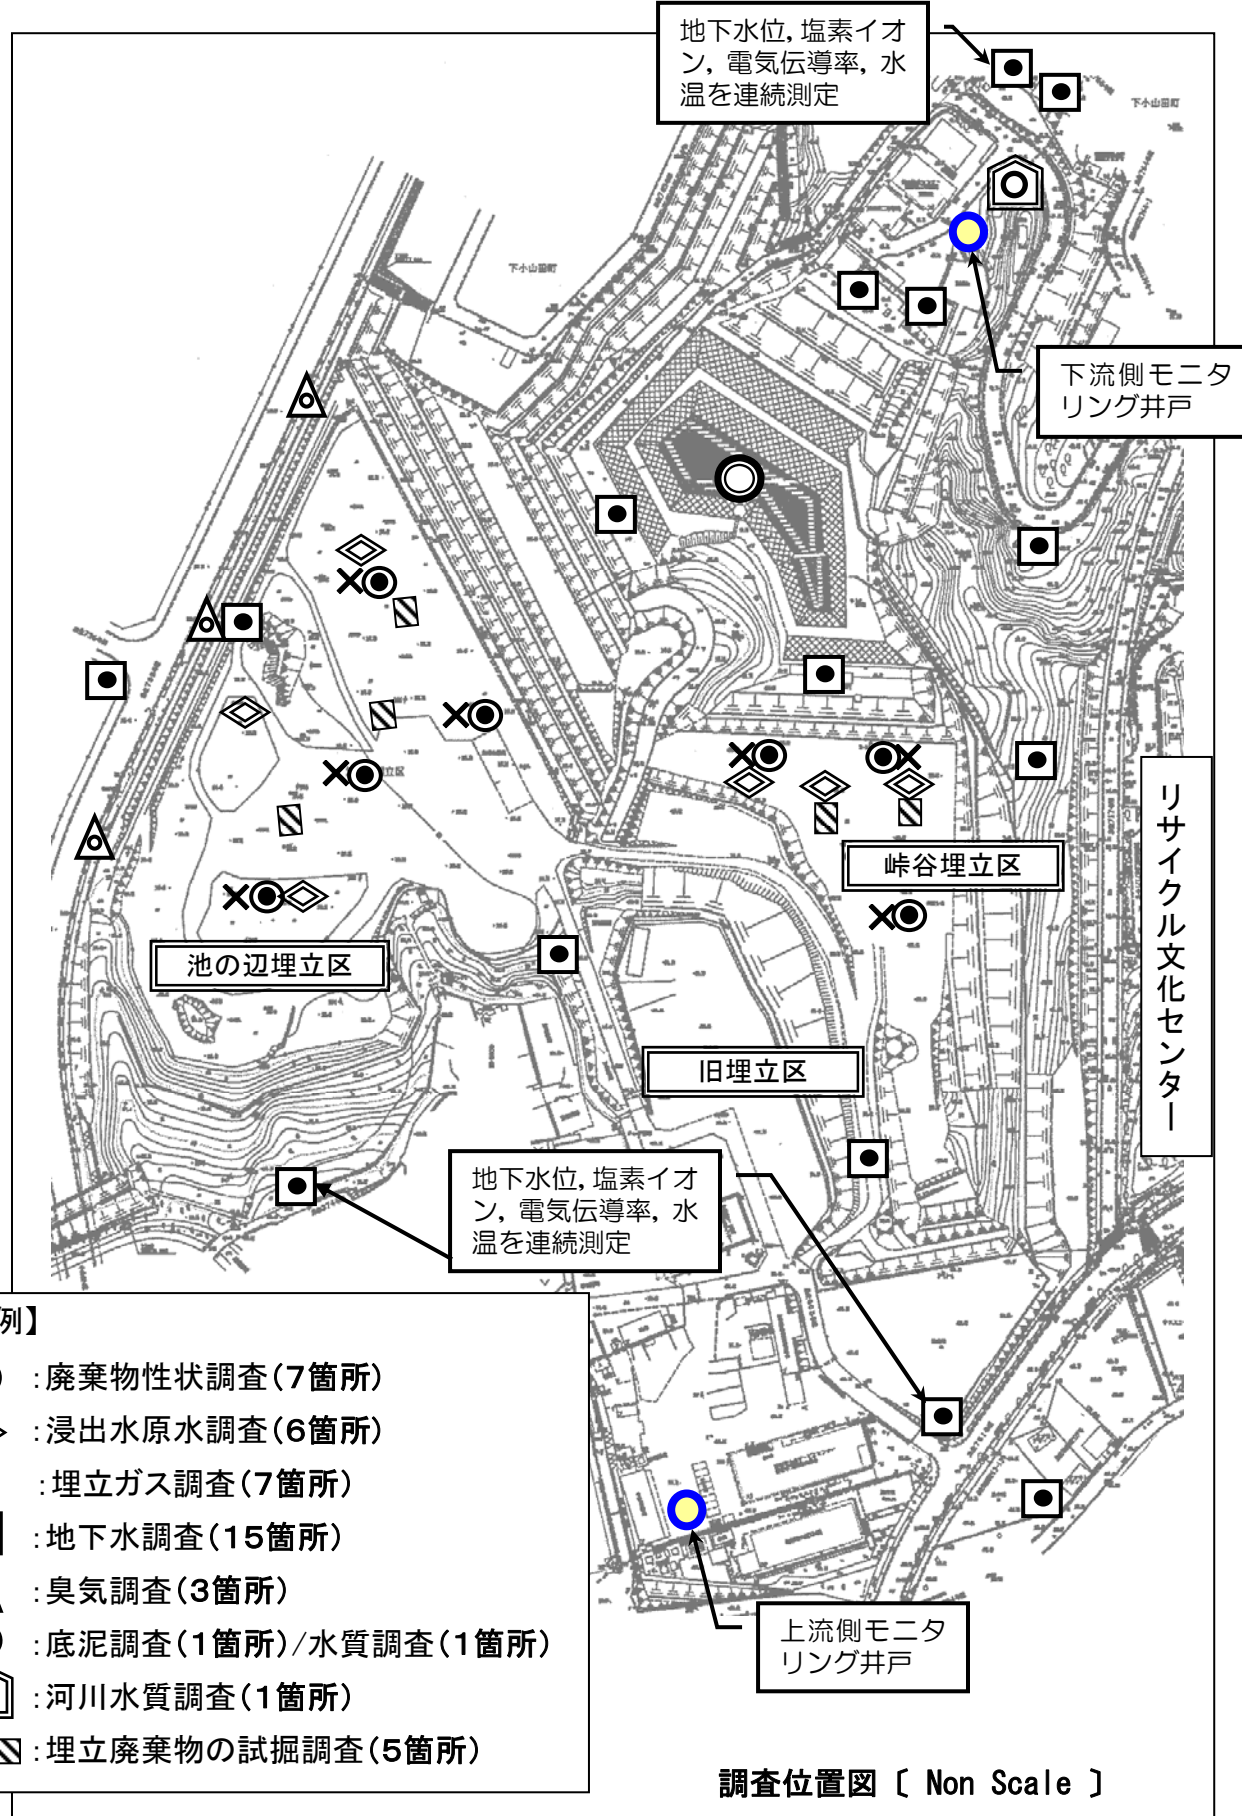
3. これまでの調査の内容, H19 年度調査時点の結果

調査項目	調査位置 (H18+H19)	調査内容	H18年度 (冬季)	H19年度 (夏季)
埋立地内	①埋立廃棄物調査	7箇所	廃棄物性状分析	1回	
	②浸出水原水調査	6箇所	水質分析	1回	1回
	③埋立ガス性状調査	7箇所	ガス性状分析	1回	1回
埋立地外	①地下水調査	15箇所	地質構成, 地下水水質分析	1回	1回
	②河川水質調査	1箇所	定点連続測定 (流量, 塩素イオン, 電気伝導率)	1回	1回
	③底泥・水質調査	1箇所	雨水調整池底泥・水質分析	1回	1回
	④臭気調査	3箇所	臭気分析	1回	
その他	①試掘調査	5箇所	埋立廃棄物の目視調査 (幅2m×長5m×深2m)	1回	
	②地中温度調査	22箇所 (内7箇所, 外15箇所)	地中温度	1回	1回
	③イオン調査	26箇所 (内4箇所, 外22箇所)	水質分析	1回	1回

※埋立地外のボーリングはH18年度に6箇所, H19年度に8箇所を実施。
