第1回 町田市廃棄物最終処分場閉鎖等検討委員会

説明資料

平成19年7月12日(木) 19:00~21:00

町田リサイクル文化センター

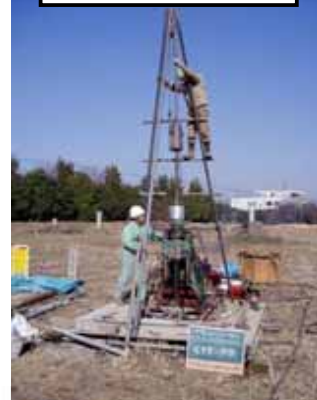
標準貫入試験の状況

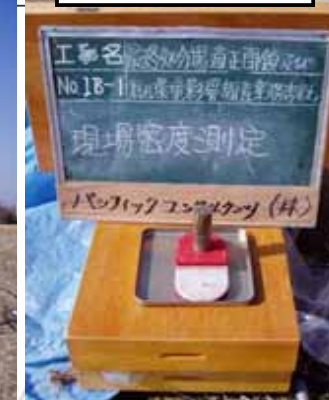
現場密度測定状況

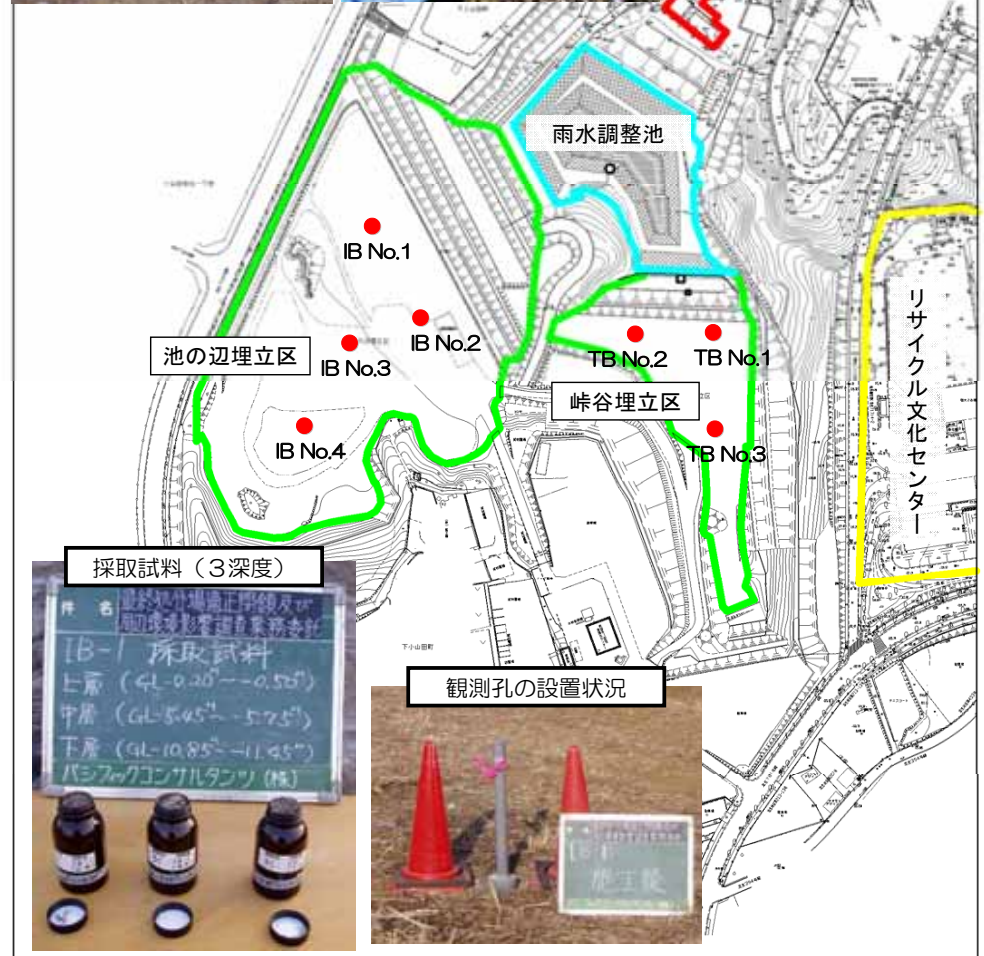
② 浸出水原水調査【データ集：P1-4】

- 浸出水（埋立地に降った雨が廃棄物層を通過したもの）の水質を分析することで、“浸出水の汚染レベル”と“埋立廃棄物の安定化状況”を把握する。
- また、これらの分析結果を、“閉鎖方法（最終覆土や雨水排除の計画）の検討”、“廃止までの期間の想定”、“浸出水処理施設の適正な維持管理”、等に活用していく。

- 調査箇所：3箇所（池の辺：2箇所、峠谷1箇所）より採水
- 分析項目：48項目（生活項目[水素イオン濃度、生物化学的酸素要求量等]、健康項目[重金属類等]、その他[材料類等]）

- 1) 冬季（少雨期）の調査が要因と想定されるが、**採水可能な地点が少なかった**（埋立地内の掘削孔7箇所のうち2箇所、ガス抜き管20箇所程度のうち1箇所）
- 2) **埋立廃棄物中における分解可能な有機物は多くないと**想定される（生物化学的酸素要求量、全窒素、有機体炭素等の数値が比較的小さい）
- 3) **既に放流基準値*を満足している項目が多い**（鉛・銅・亜鉛・ダイオキシン類等の数値は比較的高い傾向が見られる）
- 4) **埋立地内では嫌気的な雰囲気は弱いと**想定される（酸化還元電位（ORP）の数値が大きい、浸出水の色の特徴等より）

- 放流基準値を満足している項目も多く、また、分解可能な有機物が比較的小さいことから、**浸出水は比較的安定化されている状況にあると**想定される
- 冬季のみの調査でデータ数が少なく、また、一部の重金属類等の項目で数値が高い傾向が見られたことから、**夏季の実施を念頭に、継続的な調査が必要**である

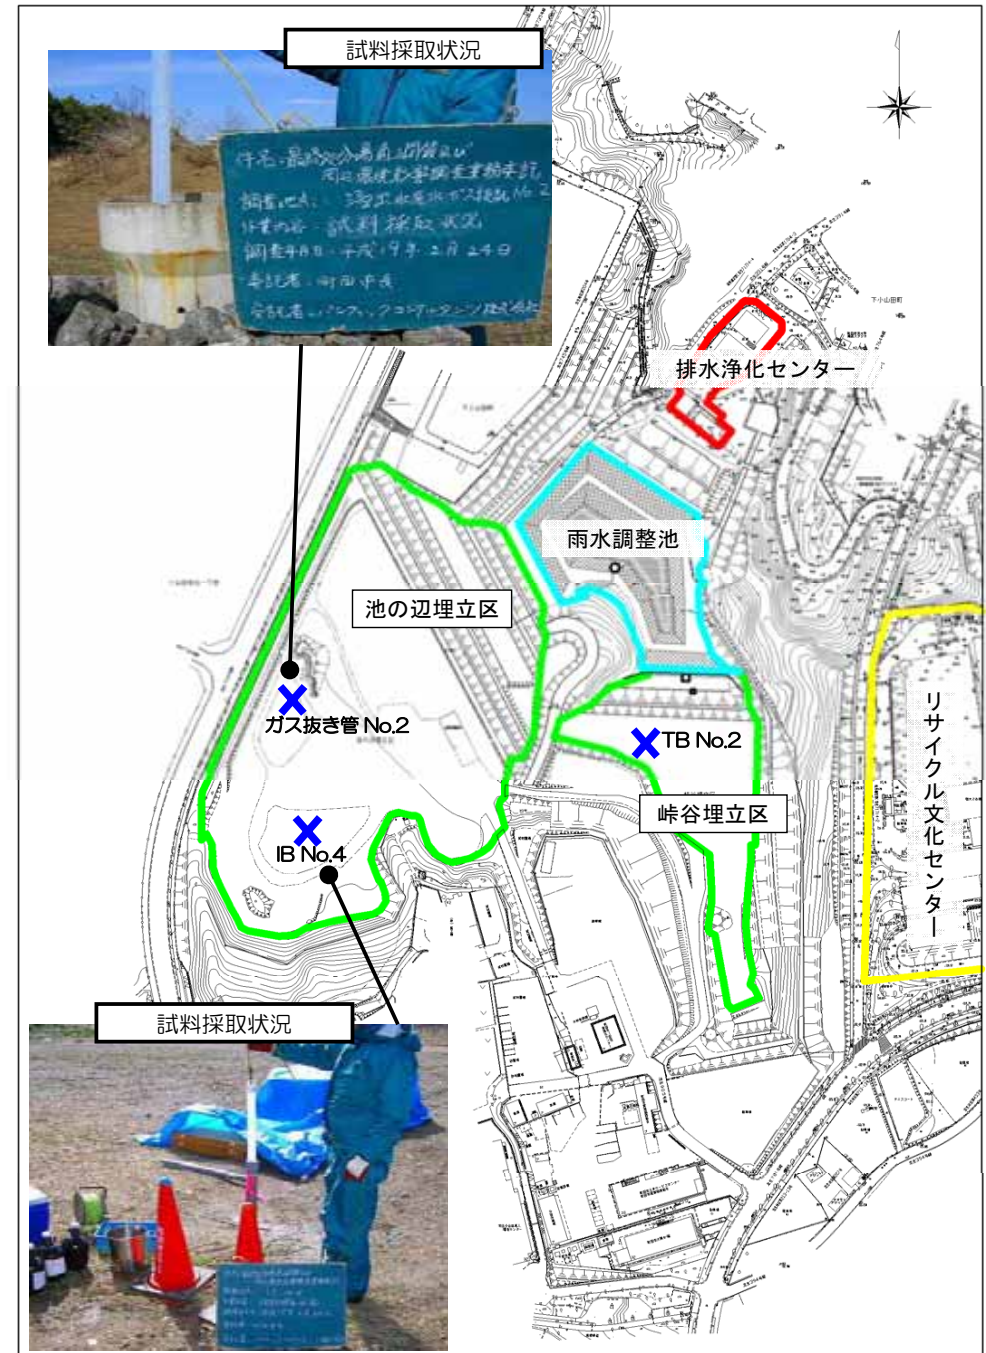
③ 埋立ガス性状調査【データ集：P1-5】

- 埋立ガス（埋立地の地中から発生するガス）の性状（発生量やガス濃度）を分析することで、“埋立廃棄物の安定化状況”や“周辺環境への影響の有無”を把握する。
- また、これらの分析結果を“閉鎖方法（最終覆土）の検討”、“廃止までの期間の想定”等に活用していく。

- 調査箇所：7箇所（池の辺：4箇所、峠谷3箇所）
- 分析項目：10項目
（分解性ガス[メタン・硫化水素等]、一般性状[流量・温度等]、その他[水銀・ベンゼン等]）

- 1) 埋立地内では嫌気的な雰囲気弱いと思われる
（全箇所においてメタンの発生は認められたが、硫化水素の発生は認められなかった）

- 2) 微生物の分解活性はそれほど高くないと思われる
（IB No.3のみ温度が外気温と大きく異なり、微生物分解による発熱が影響している）
- 3) 一部箇所では基準値超過が見られるが、周辺大気には影響を来たしていないと想定される
（ベンゼン・水銀が一部箇所では基準値等*を超過しているが、埋立ガスであること、発生量や濃度レベル、後段資料の臭気調査の結果等より想定）

- 一部箇所では微生物の分解活性が高い状況が見られるが、分解可能な有機物が比較的少ないことから、今後、埋立ガス発生量の増加・ガス濃度の上昇の可能性は低い
- 現時点で周辺環境に影響を来たしていないと想定されるが、基準値を超過しているデータも見られることから、継続的な調査は必要である

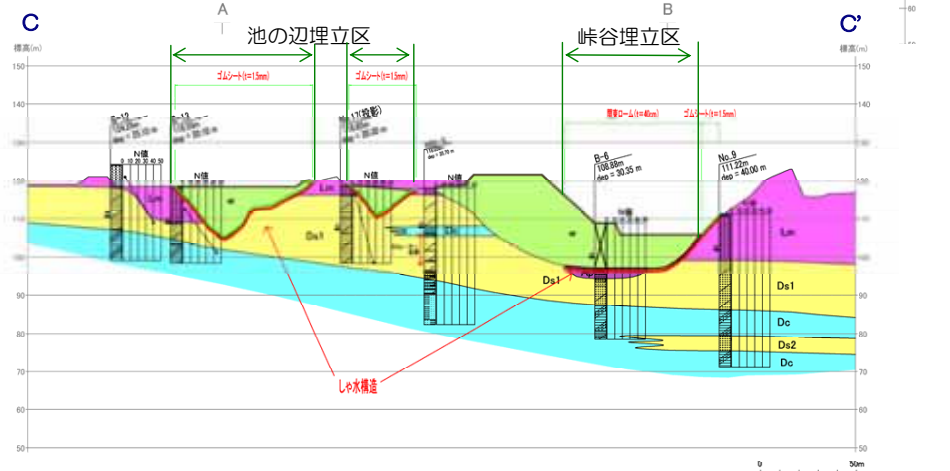
- 1) 当該地の基盤は上総層群の砂層（図の黄色）と泥岩層（図の青色）であり、この上総層群の上位に関東ロームや沖積層、廃棄物層、埋土・盛土層が分布している。
- 2) 地下水は砂層中（図の黄色）に存在しており、泥岩層（図の青色）は地下水をほとんど浸透させない難透水層となっている。

- 池の辺及び峠谷の両埋立区の底部にはしゃ水工が設置されているが、地下水を通し難い泥岩層（図の青色）や沖積層（図のあすき色）の連続性を確認することも課題である。

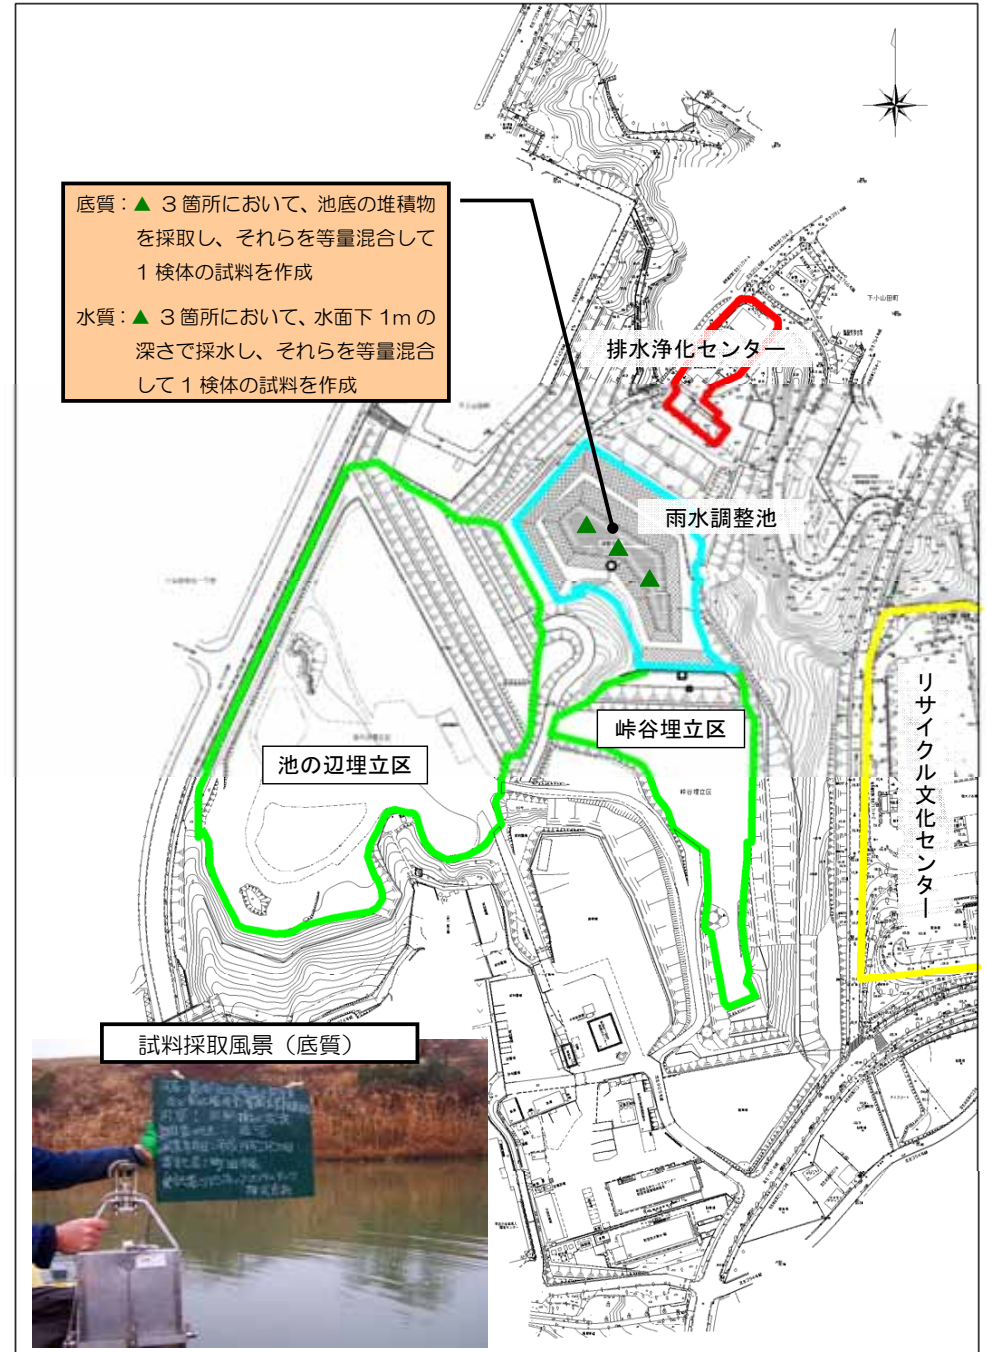
- 今後は、**底泥の浚渫等の検討が必要**であり、また、**雨水調整池の塩素イオン濃度が高い要因について調査が必要**である
- 現時点で池水の水質は特に問題無いので、今年度調査結果を踏まえて、総合的な対策を検討する（浚渫による汚染拡大を懸念、汚水の流入の有無・経路の把握が先決）

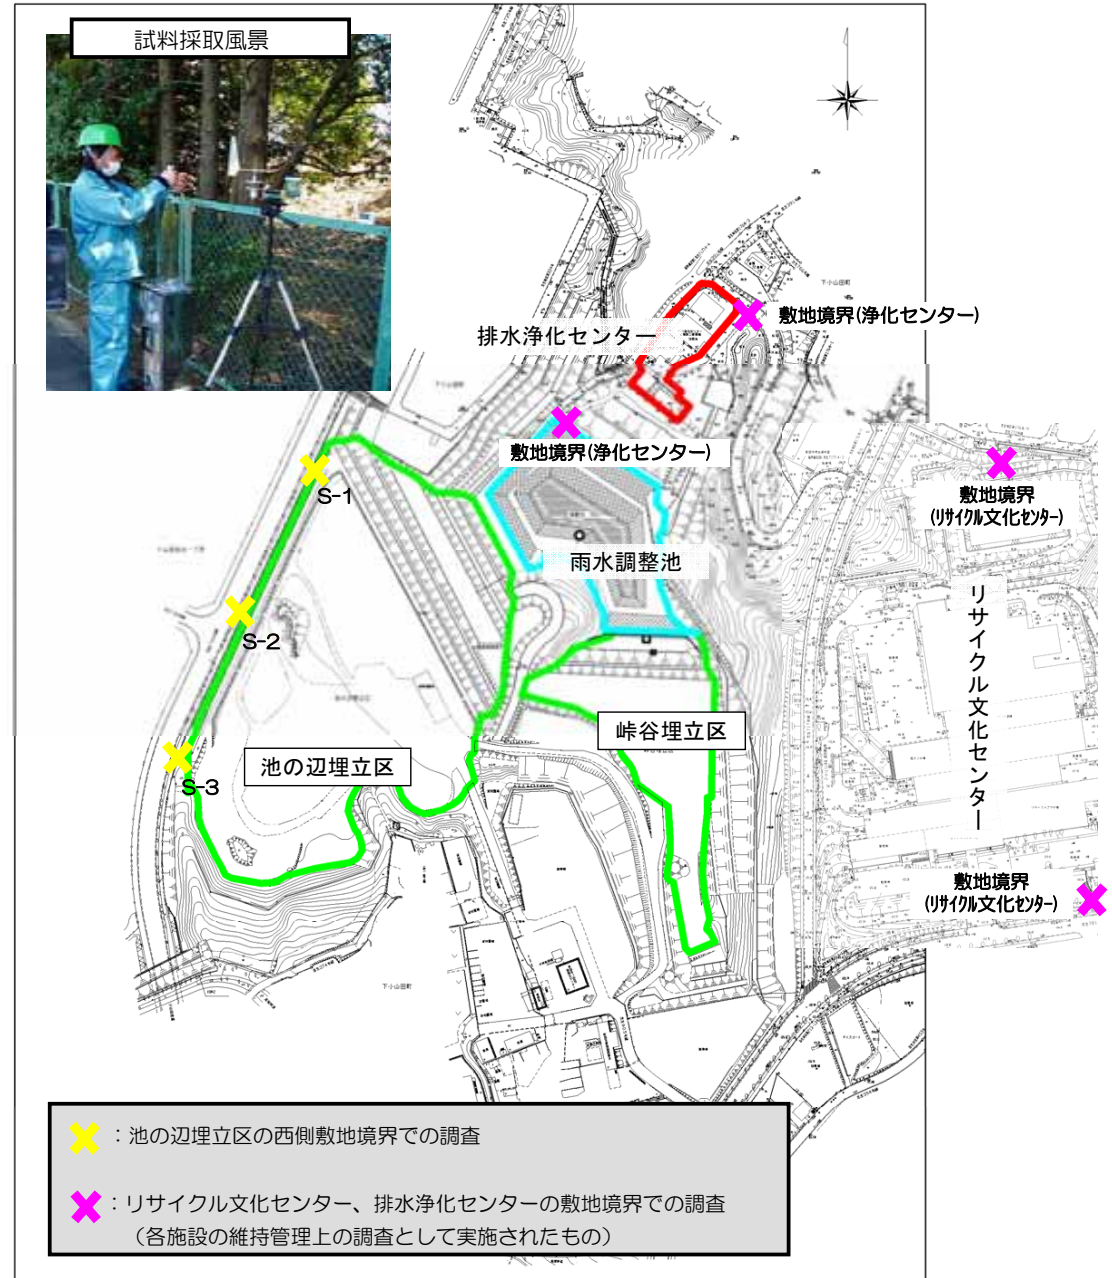
④ 臭気調査

- 調査結果より**周辺環境への影響は無いと想定される**ため、継続的な調査の必要性は低いと思われる
