第4回 町田市廃棄物最終処分場閉鎖等検討委員会

本年度調査結果

平成20年2月12日（火） 19：00～21：00

町田市清掃事業部清掃総務課

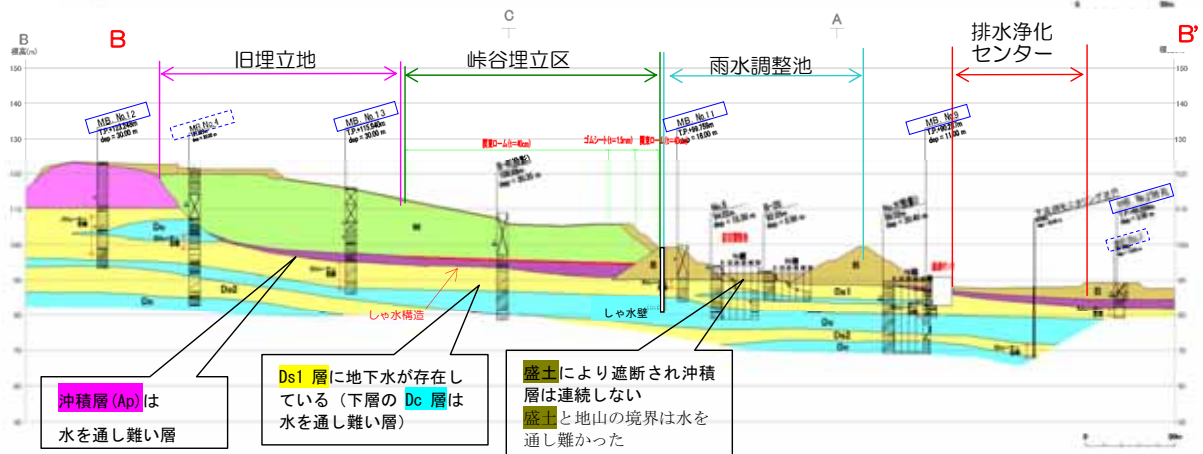
- 1) 既往調査と 8 ヶ所の新規ボーリング調査によると、**処分場が立地する地質は上総層群の砂層（次頁の図の黄色(Ds1、Ds2)）と泥岩層（次頁の図の青色(Dc)）**であり、この上位に関東ロームや沖積層、廃棄物層、埋土・盛土層が分布している
- 2) **地下水は Ds1 層と Ds2 層の砂層（次頁図の黄色）に存在している**。泥岩層（次頁図の青色）は地下水をほとんど浸透しない難透水層となっている
- 3) **沖積層（次頁図の紫色）と盛土層（次頁図の茶色）は、水を通し難い粘土層で構成されている**。
- 4) 沖積層は埋立地及び雨水調整池の堤体の盛土を施工する際に除去されており、上流から下流に連続していない。また、ボーリング孔における透水試験の結果から「**沖積層**」や「**盛土と地山の境界**」は水を通し難かった。
→ A-A'、B-B' 断面参照
- 4) MB No.13 のボーリングでは、**峠谷埋立区上流のしゃ水工が設置されていない旧埋立地においては、廃棄物層と Ds1 層の境界には、水を通し難い沖積層の粘土が存することが確認された**
→ B-B'、E-E' 断面参照

沖積層 (Ap) は水を通し難い層

Ds1 層に地下水が存在している (下層の Dc 層は水を通し難い層)

盛土により遮断され沖積層は連続しない
盛土と地山の境界は水を通し難かった

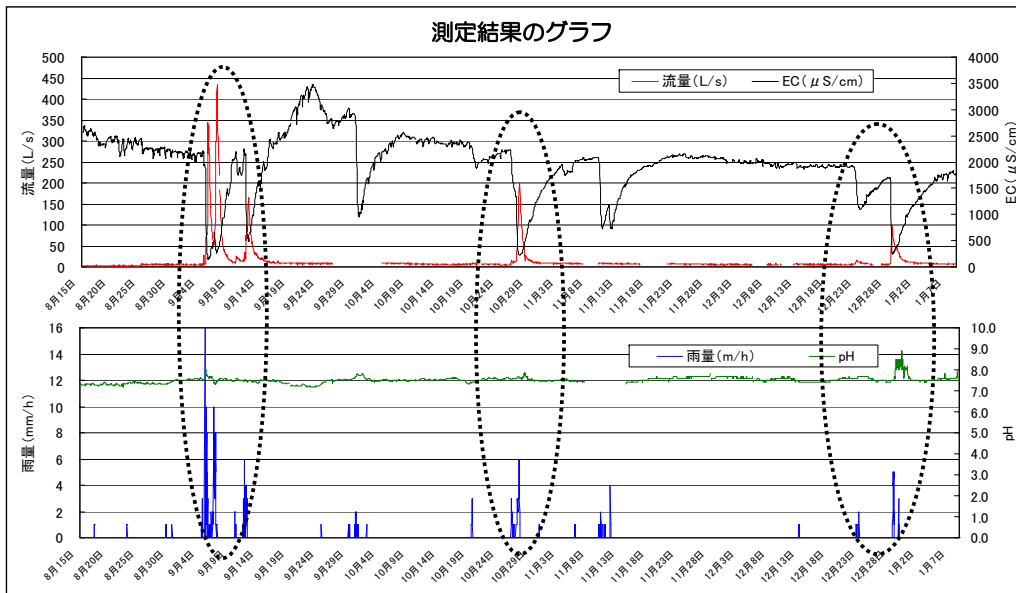
③ 河川(放流路)水質調査

- 夏季においても、**降雨時を除くと流量の大半は排水浄化センターからの放流水である。降雨による流量の増加により放流水が薄まるため、電気伝導率は低下している。**
- 9月5日からの台風等による降雨の影響で、**一時的に水素イオン濃度が急上昇する現象が見られた。**（雨水調整池や桜台調整池からの流入水が高pHであったことが要因として想定される:P.10 参照）
- 敷地外からの流入量が多いため本調査により埋立地内外の水収支を把握することは困難である。

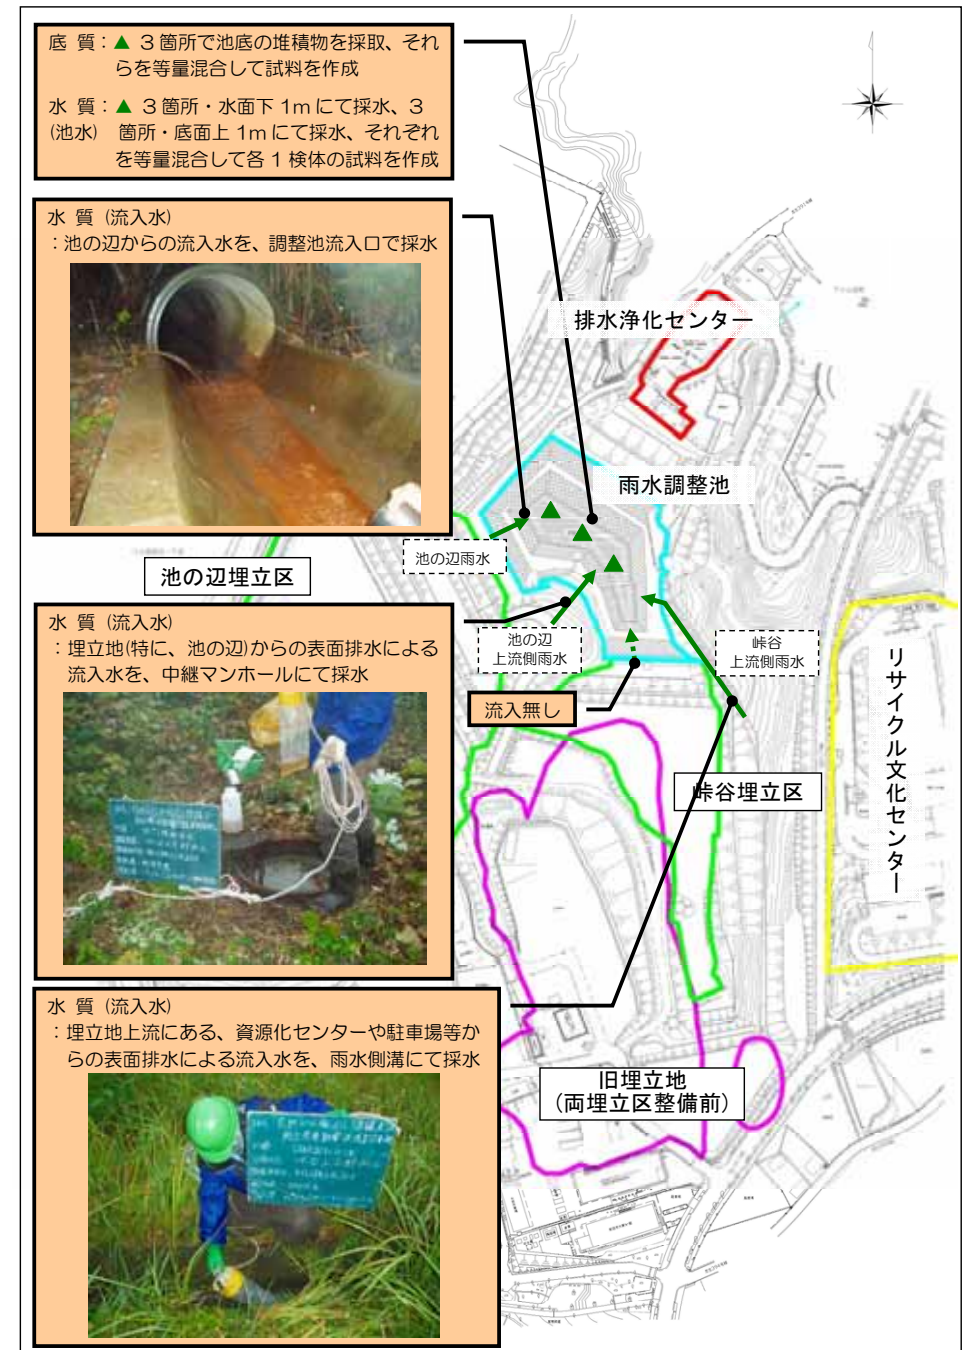
④ 底質・水質(雨水調整池)調査【データ集：P.18~19】

- 1) 底質 (底泥)：昨年度と同様に、**ダイオキシン類が環境基準*を超過**した。また、**鉛は 170 mg/kg であり比較的高濃度で含有**している。
- 2) 水質 (池水)：
 - ▶ 深度別に大きな差は無い。昨年度と同様に、一般環境水や周辺地下水と比較して、**塩素イオン濃度が高い傾向**にある (利水上の問題は無い)
 - ▶ **水素イオン濃度が高い傾向**にある。これは、一般に夏季(特に表層)において、植物の光合成や土壌からのアルカリ成分の可溶性により高い傾向を示すことに起因していると想定される。
- 3) 水質 (流入水)：「**池の辺雨水**」において**塩素イオン濃度が高い傾向**にある、また、「**峠谷上流側雨水**」において**鉛が高い傾向**にある。(採水前、計 7mm/4 時間の降雨量)

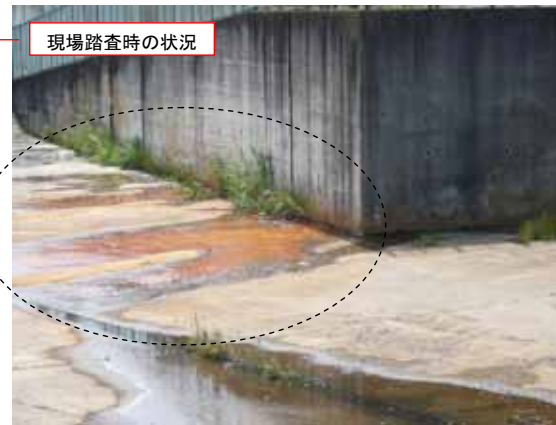
① 鶴見川付近の調整池の状況

⇒ 鶴見川付近の調整池（町田市最終処分場の排水浄化センターから約500m程度下流）において、擁壁の水抜き孔や構造物の隙間から、茶褐色の流出水が見られる

- ⇒
- ▶ 関東ローム層を造成した際に良く認められる現象である（右の写真にある通り、処分場の設置時にも見られた）
 - ▶ 造成により動かされた関東ロームは、成分が地下水に溶出し易くなる
 - ▶ 関東ロームは鉄分を含んでおり、地下水に溶出した鉄分（2価鉄）が空気に触れて酸化し（3価鉄となって）沈殿する
 - ▶ 2価鉄から3価鉄への酸化には、鉄バクテリアが作用することもあり、褐色の沈殿物は鉄バクテリアそのものであることも多い（なお、鉄バクテリアは、2価鉄を酸化することによりエネルギーを得るバクテリア）

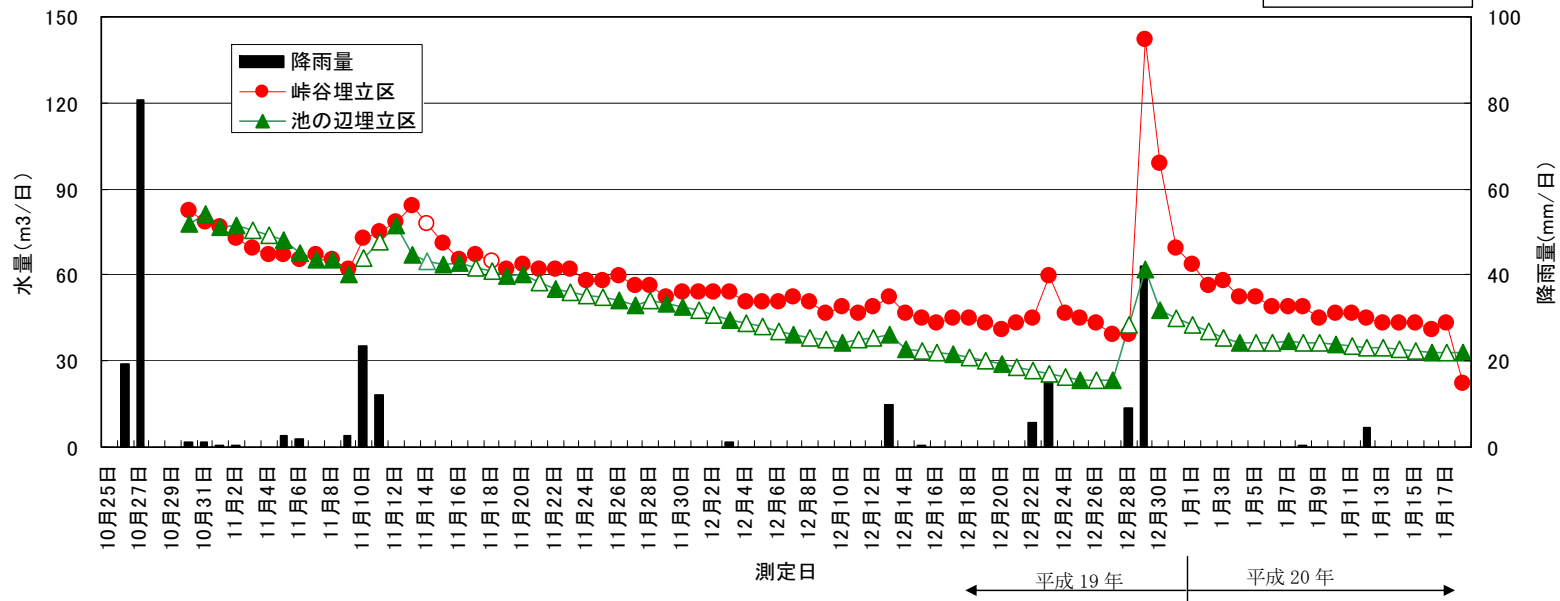
両埋立区における浸出水量計量(実績値)

- ①両埋立区ともに、降雨があると浸出水量の増加が認められる。
- ②両埋立区ともに、降雨後、埋立地内の浸出水は徐々に排除され、右肩下がりで減少する。特に、10月27日の降雨の影響が長期間続いている。
- ③両埋立区ともに、試算値に比べ、実測値が大きい。

特に、埋立地に降った雨が全て浸透すると仮定(浸出計数 C=1.0)した試算値と実測値が概ね一致している。

の関係があり、この要因としては、
①埋立地外からの表流水の流入
②地下水の流入
等が想定される。

したがって、埋立地の外周に「雨水排水溝」を整備し、それに伴う浸出水量(汲み上げ量)・水質の変動、埋立地外の地下水水質の変動をモニタリングする。
