調査位置図

■地下水連続測定データ(2008/7/23~10/17)

■地下水連続測定データ(2007/9/18~3/31、2008/7/23~10/17)

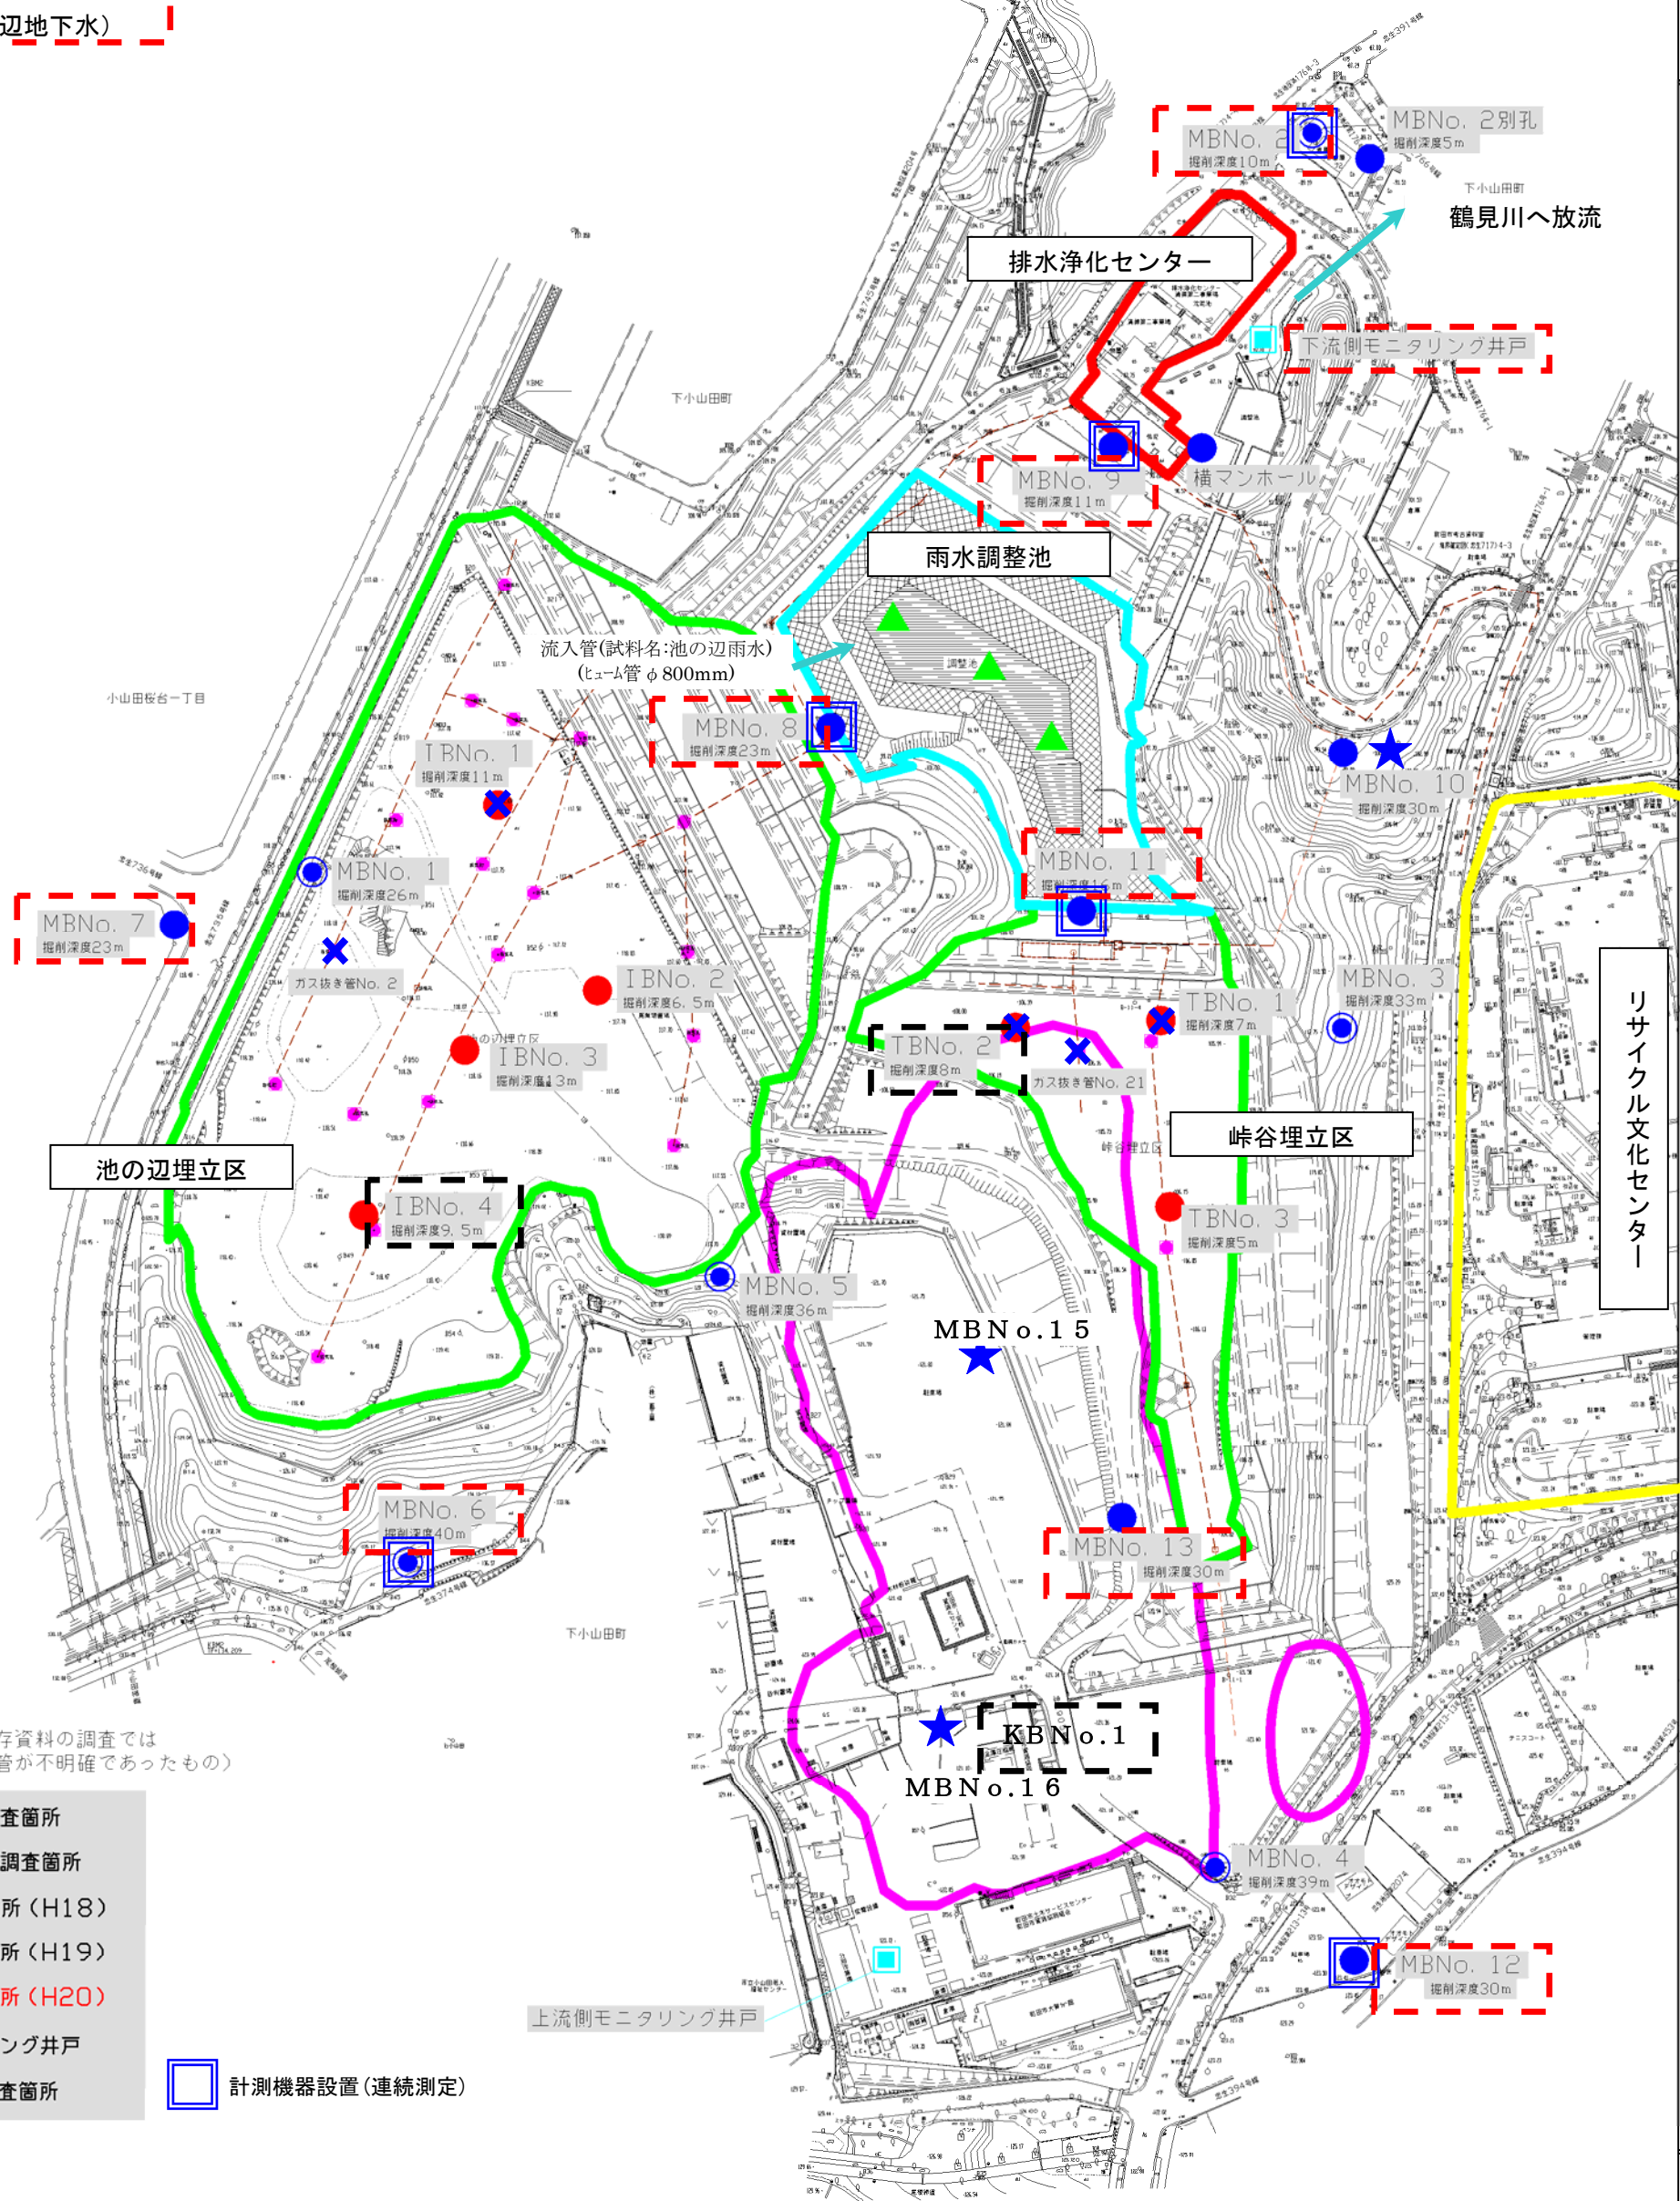
モニタリング地点
(埋立地内)

モニタリング地点
(周辺地下水)

- ガス抜き管
- 汚水人孔
- - - 汚水管渠
- - - 汚水管渠(既存資料の調査では配管が不明確であったもの)

- 浸出水原水調査箇所
- 埋立ガス性状調査箇所
- 地下水調査箇所 (H18)
- 地下水調査箇所 (H19)
- ★ 地下水調査箇所 (H20)
- 既設モニタリング井戸
- ▲ 底質・水質調査箇所
