プレスリリース [2022年6月30日]

汚水取付管の破損による道路陥没について

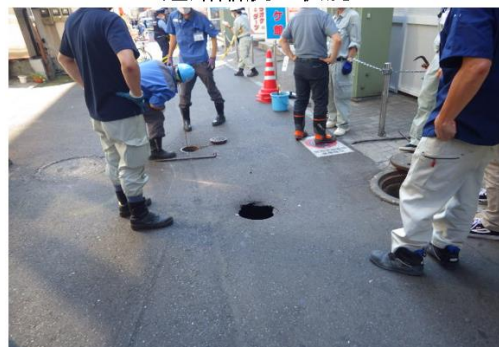
道路陥没の状況

汚水取付管（陶管）の破損により、流出した汚水が道路下の土砂を押し流し、空洞ができたことにより、道路陥没が発生しました。

舗装上に30cm程度の穴、舗装下に幅2m×長さ2m×深さ1.5mの空洞ができましたが、既に現場は復旧しています。

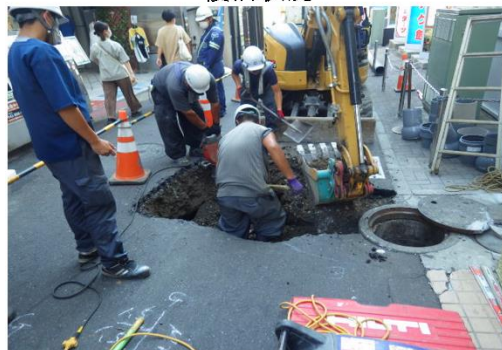
復旧状況

今回の道路陥没において、現場周辺での通行人や建物への直接的な被害はありません。既に現場は復旧しており、安全に通行することができます。
