調査位置図

ボーリング柱状図

調査名 相原中央公園管理棟新築工事実施設計委託に伴う地盤調査

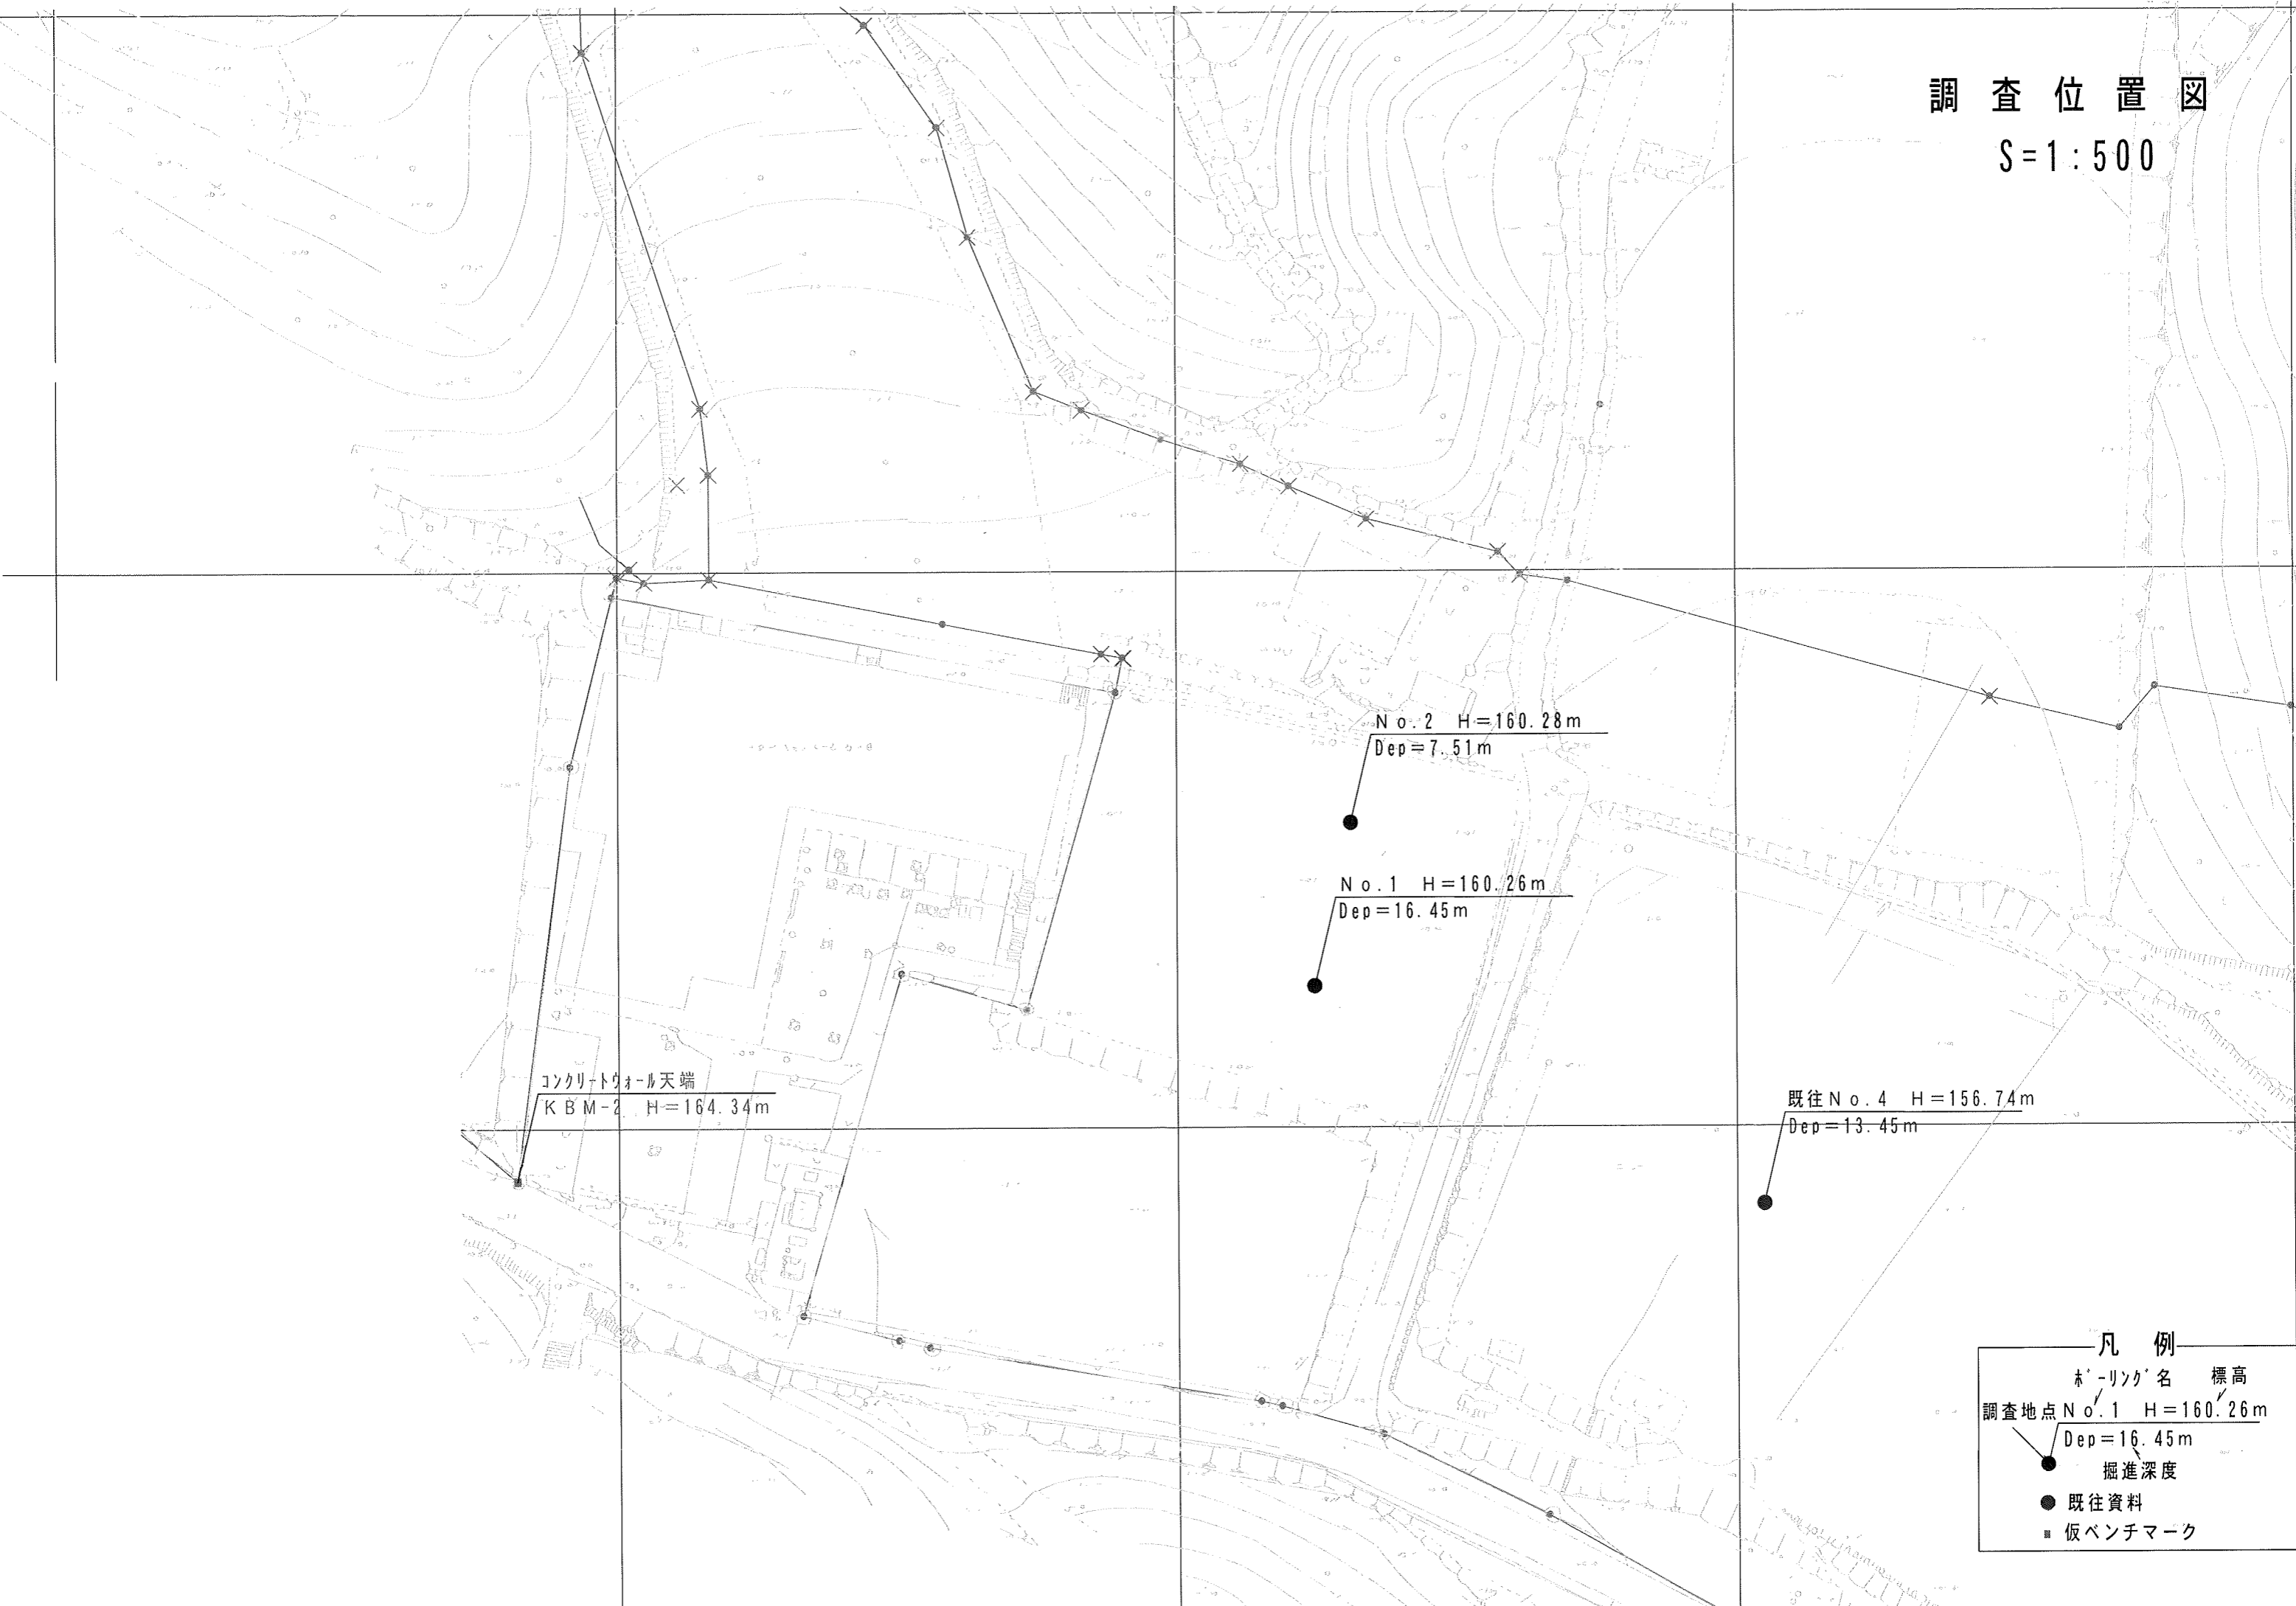
No. 2 H=160.28m
Dep=7.51m

No. 1 H=160.26m
Dep=16.45m

既往No. 4 H=156.74m
Dep=13.45m

コンクリートウォール天端
KBM-2 H=164.34m
