# 地質柱状図及標準貫入試験結果図

調査名 町田市立南中学校総合敷地地盤調査

調査件名 町田市立南中学校増築に伴う地質調査

調査名	南中学校体育館プール改築に伴う地質調査委託
調査場所	町田市金森1200
図面名	調査位置図
縮尺	1:250
調査年月日	平成5年12月

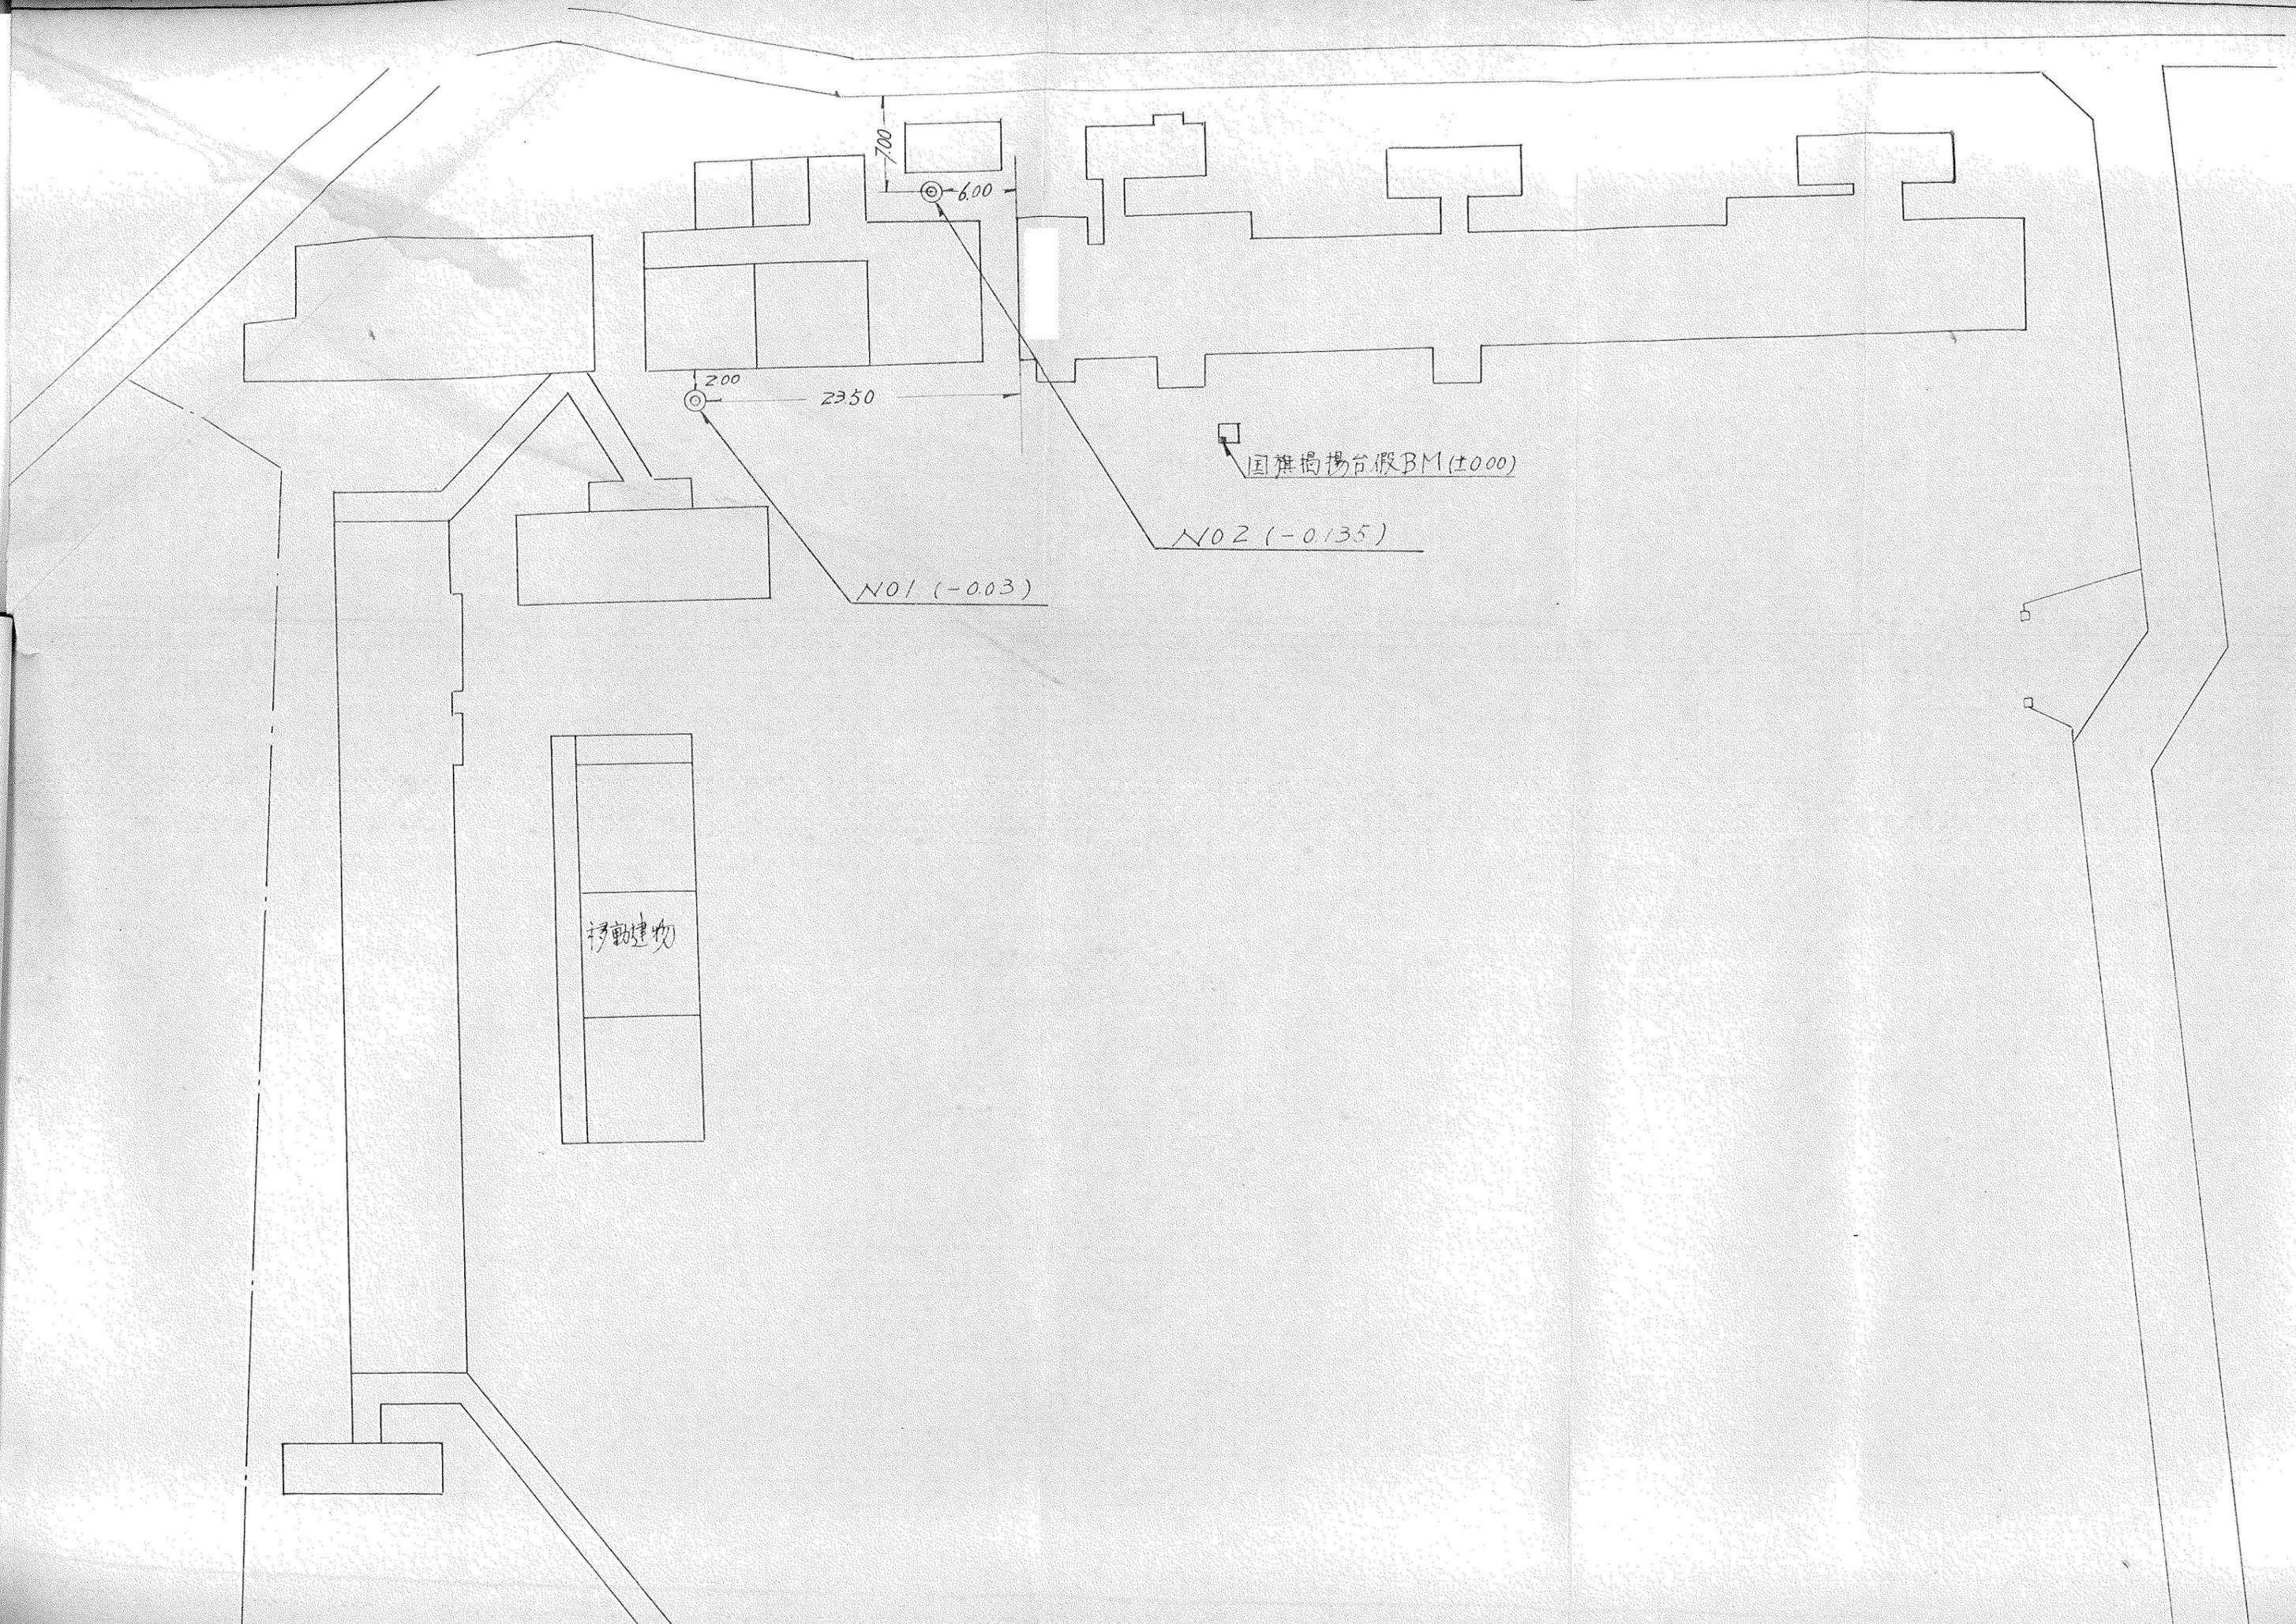
N01 (-0.03)

N02 (-0.135)

国旗掲揚台假BM(±0.00)

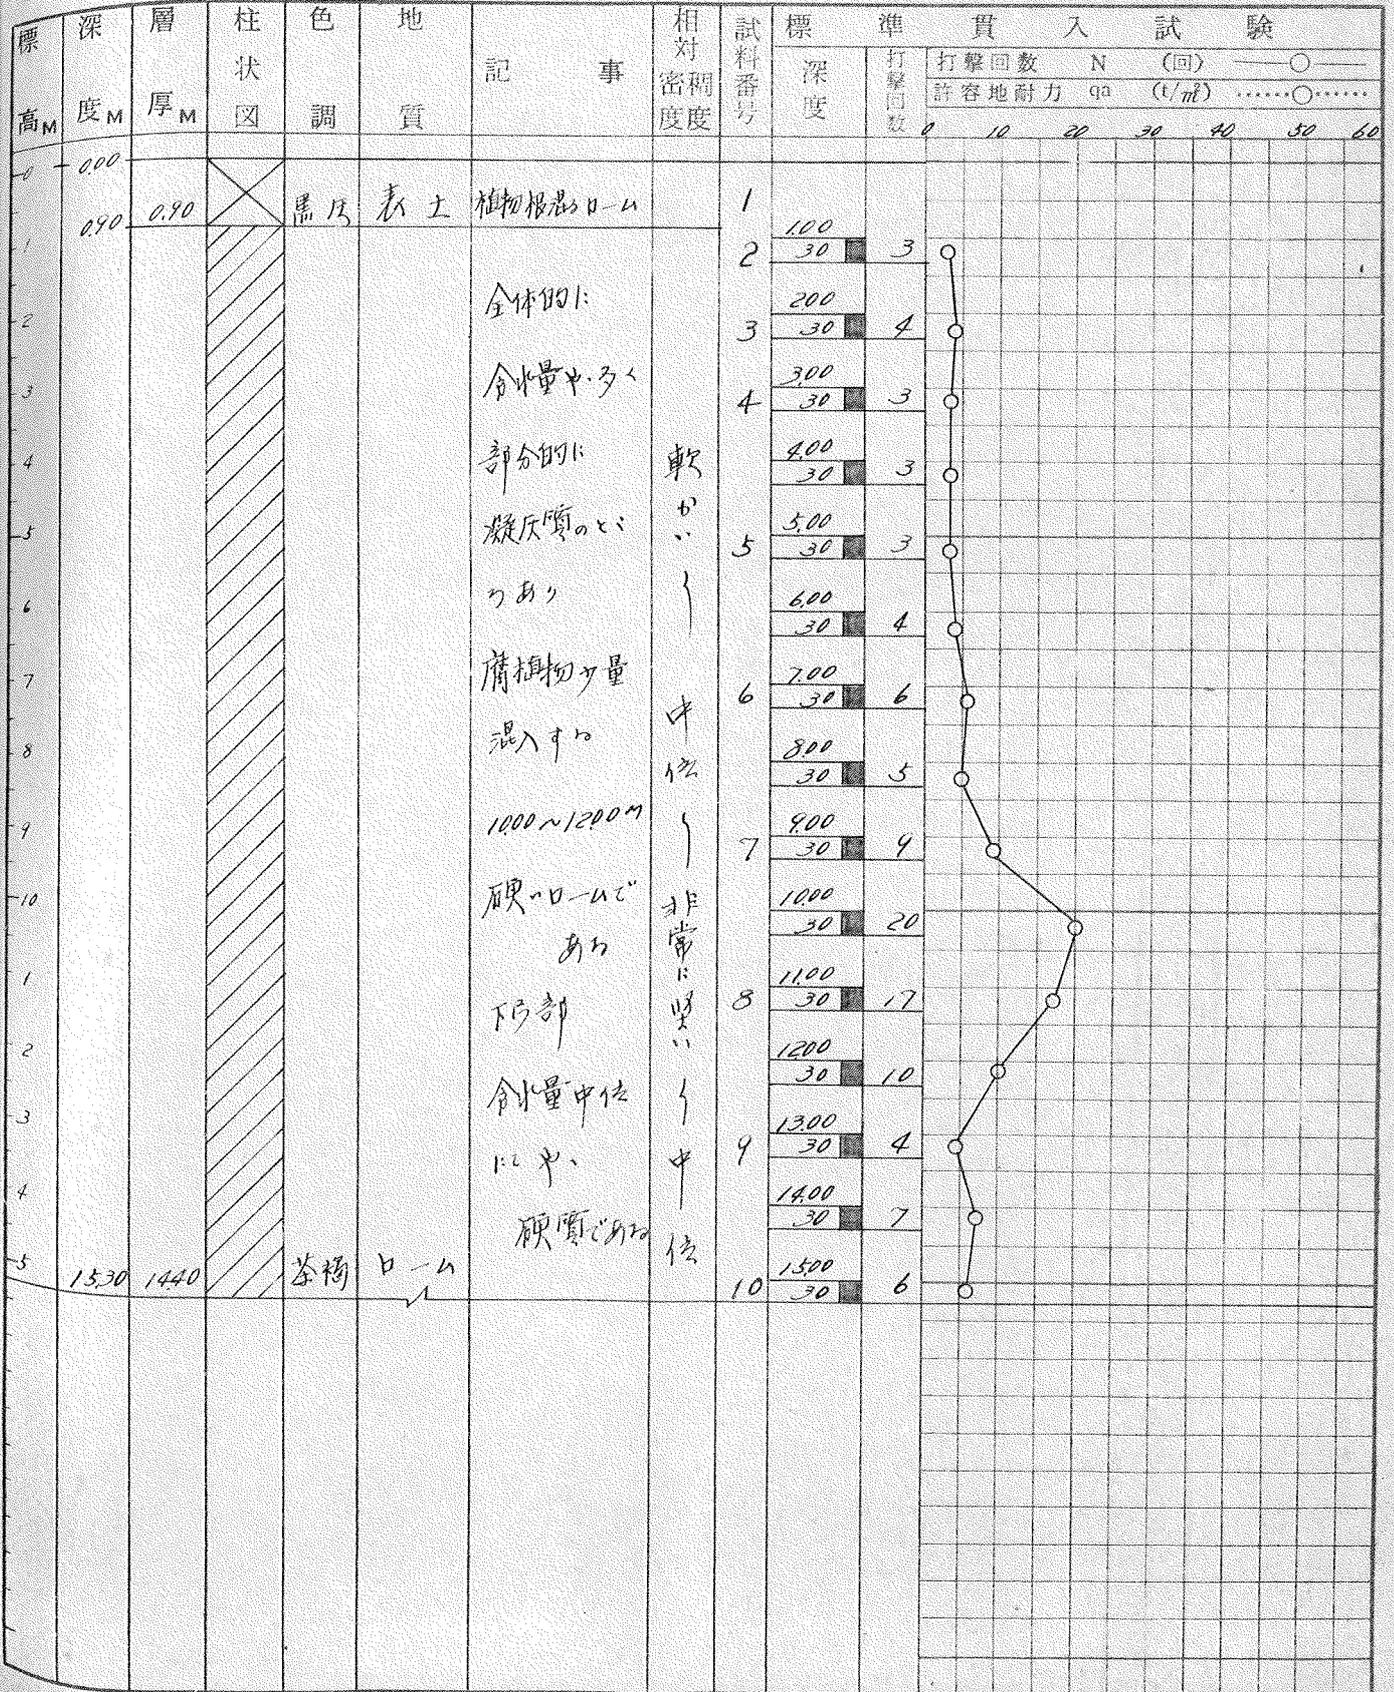
## 第 1 号孔

調査場所 町田市金森 1,200番地

調査月日 昭和42年10月7日～10月9日

標 高 - 0.03 M

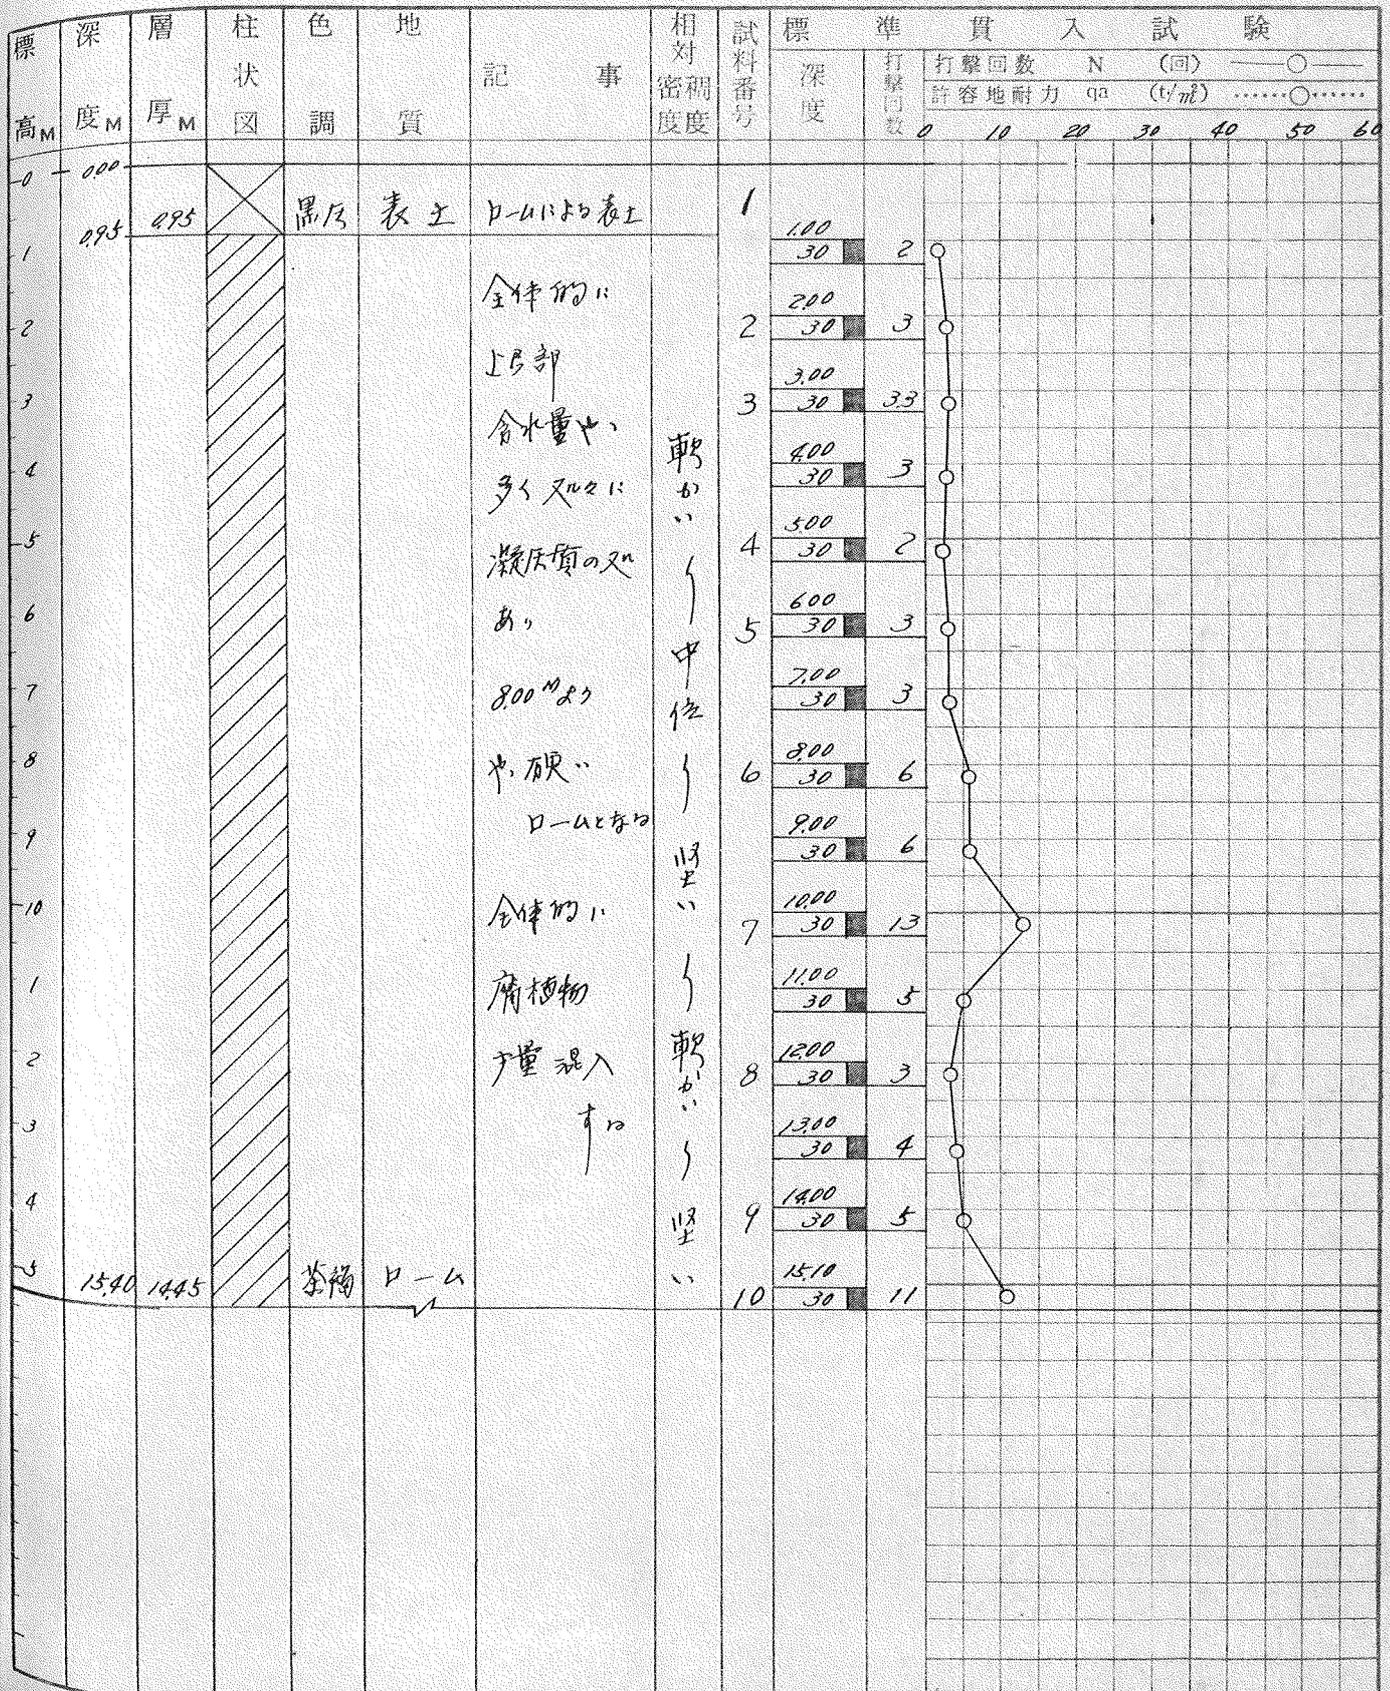
## 第 2 号孔

# 地質柱状図及標準貫入試験結果図

調査名 町田市立南中学校舎敷地地盤調査

調査場所 町田市金森 1200 番地

調査月日 昭和 42 年 10 月 10 日 ~ 10 月 12 日

標 高 — 0.135<sup>M</sup>

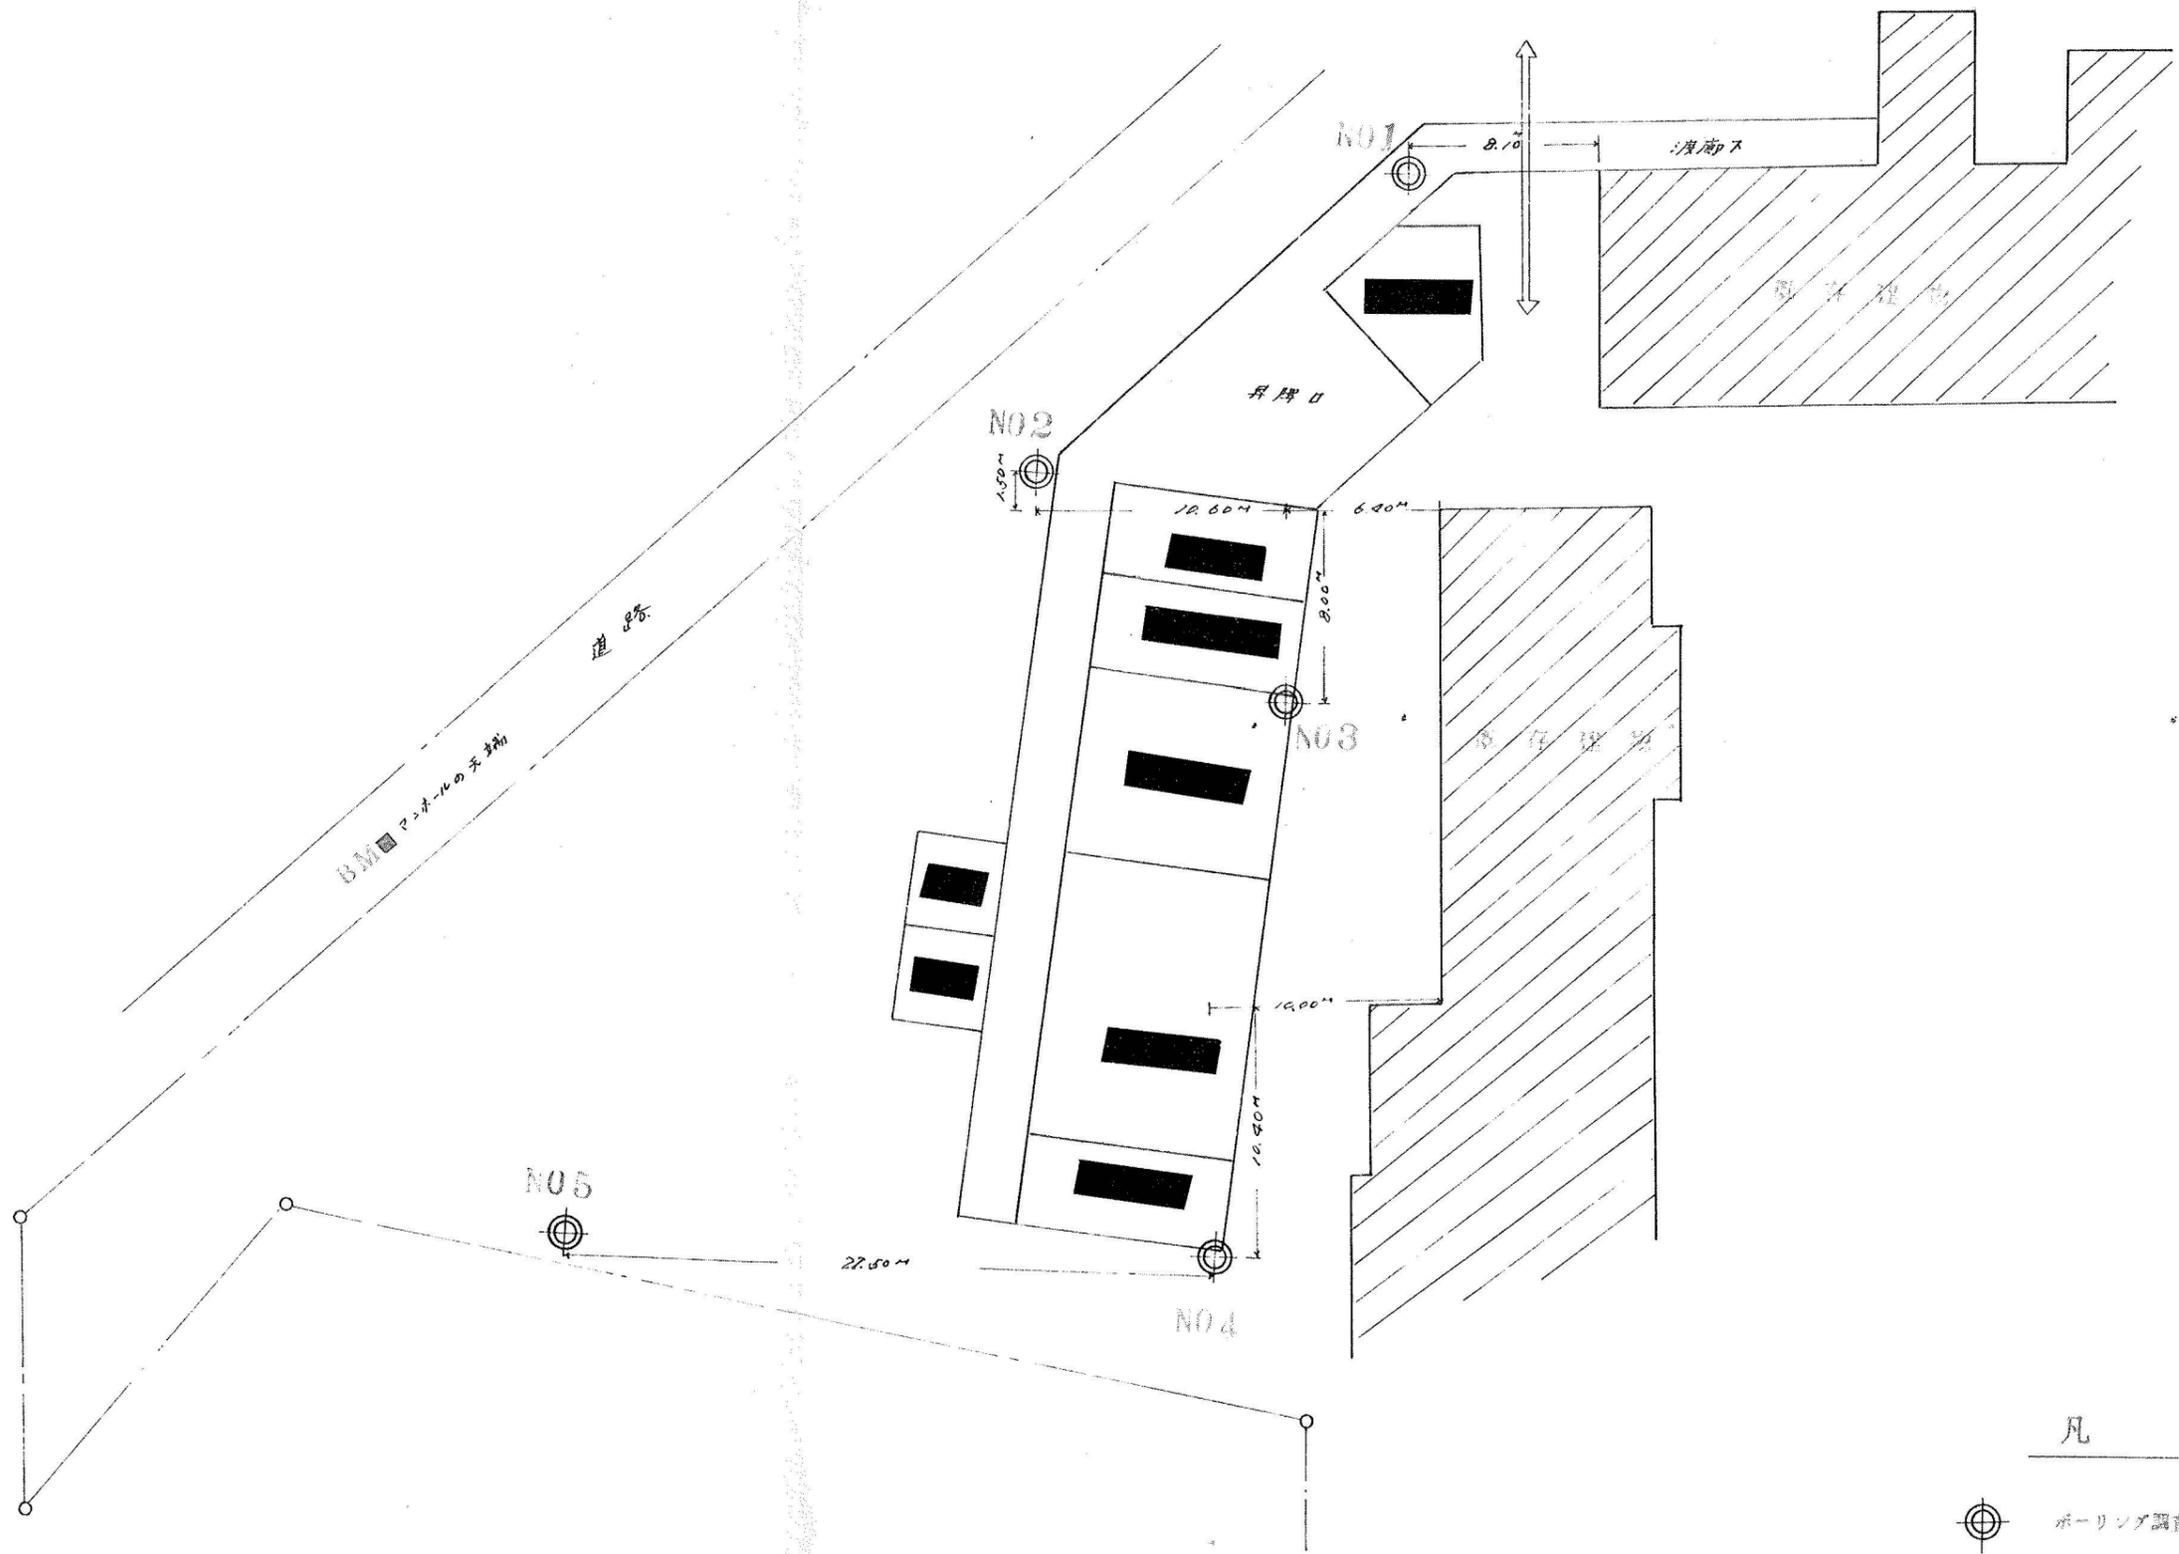
位置図 縮尺 1:300

⊙ ボーリング調査位置

▨ 既存建物
