| 件名 | 町田市立南沢小学校増改築工事 | | |

# 地質柱状図及標準貫入試験結果図

調査名 町田市立南第一小学校増改築工事地質調査

調查件名 町田市立南第1小学校新築敷地地質調査

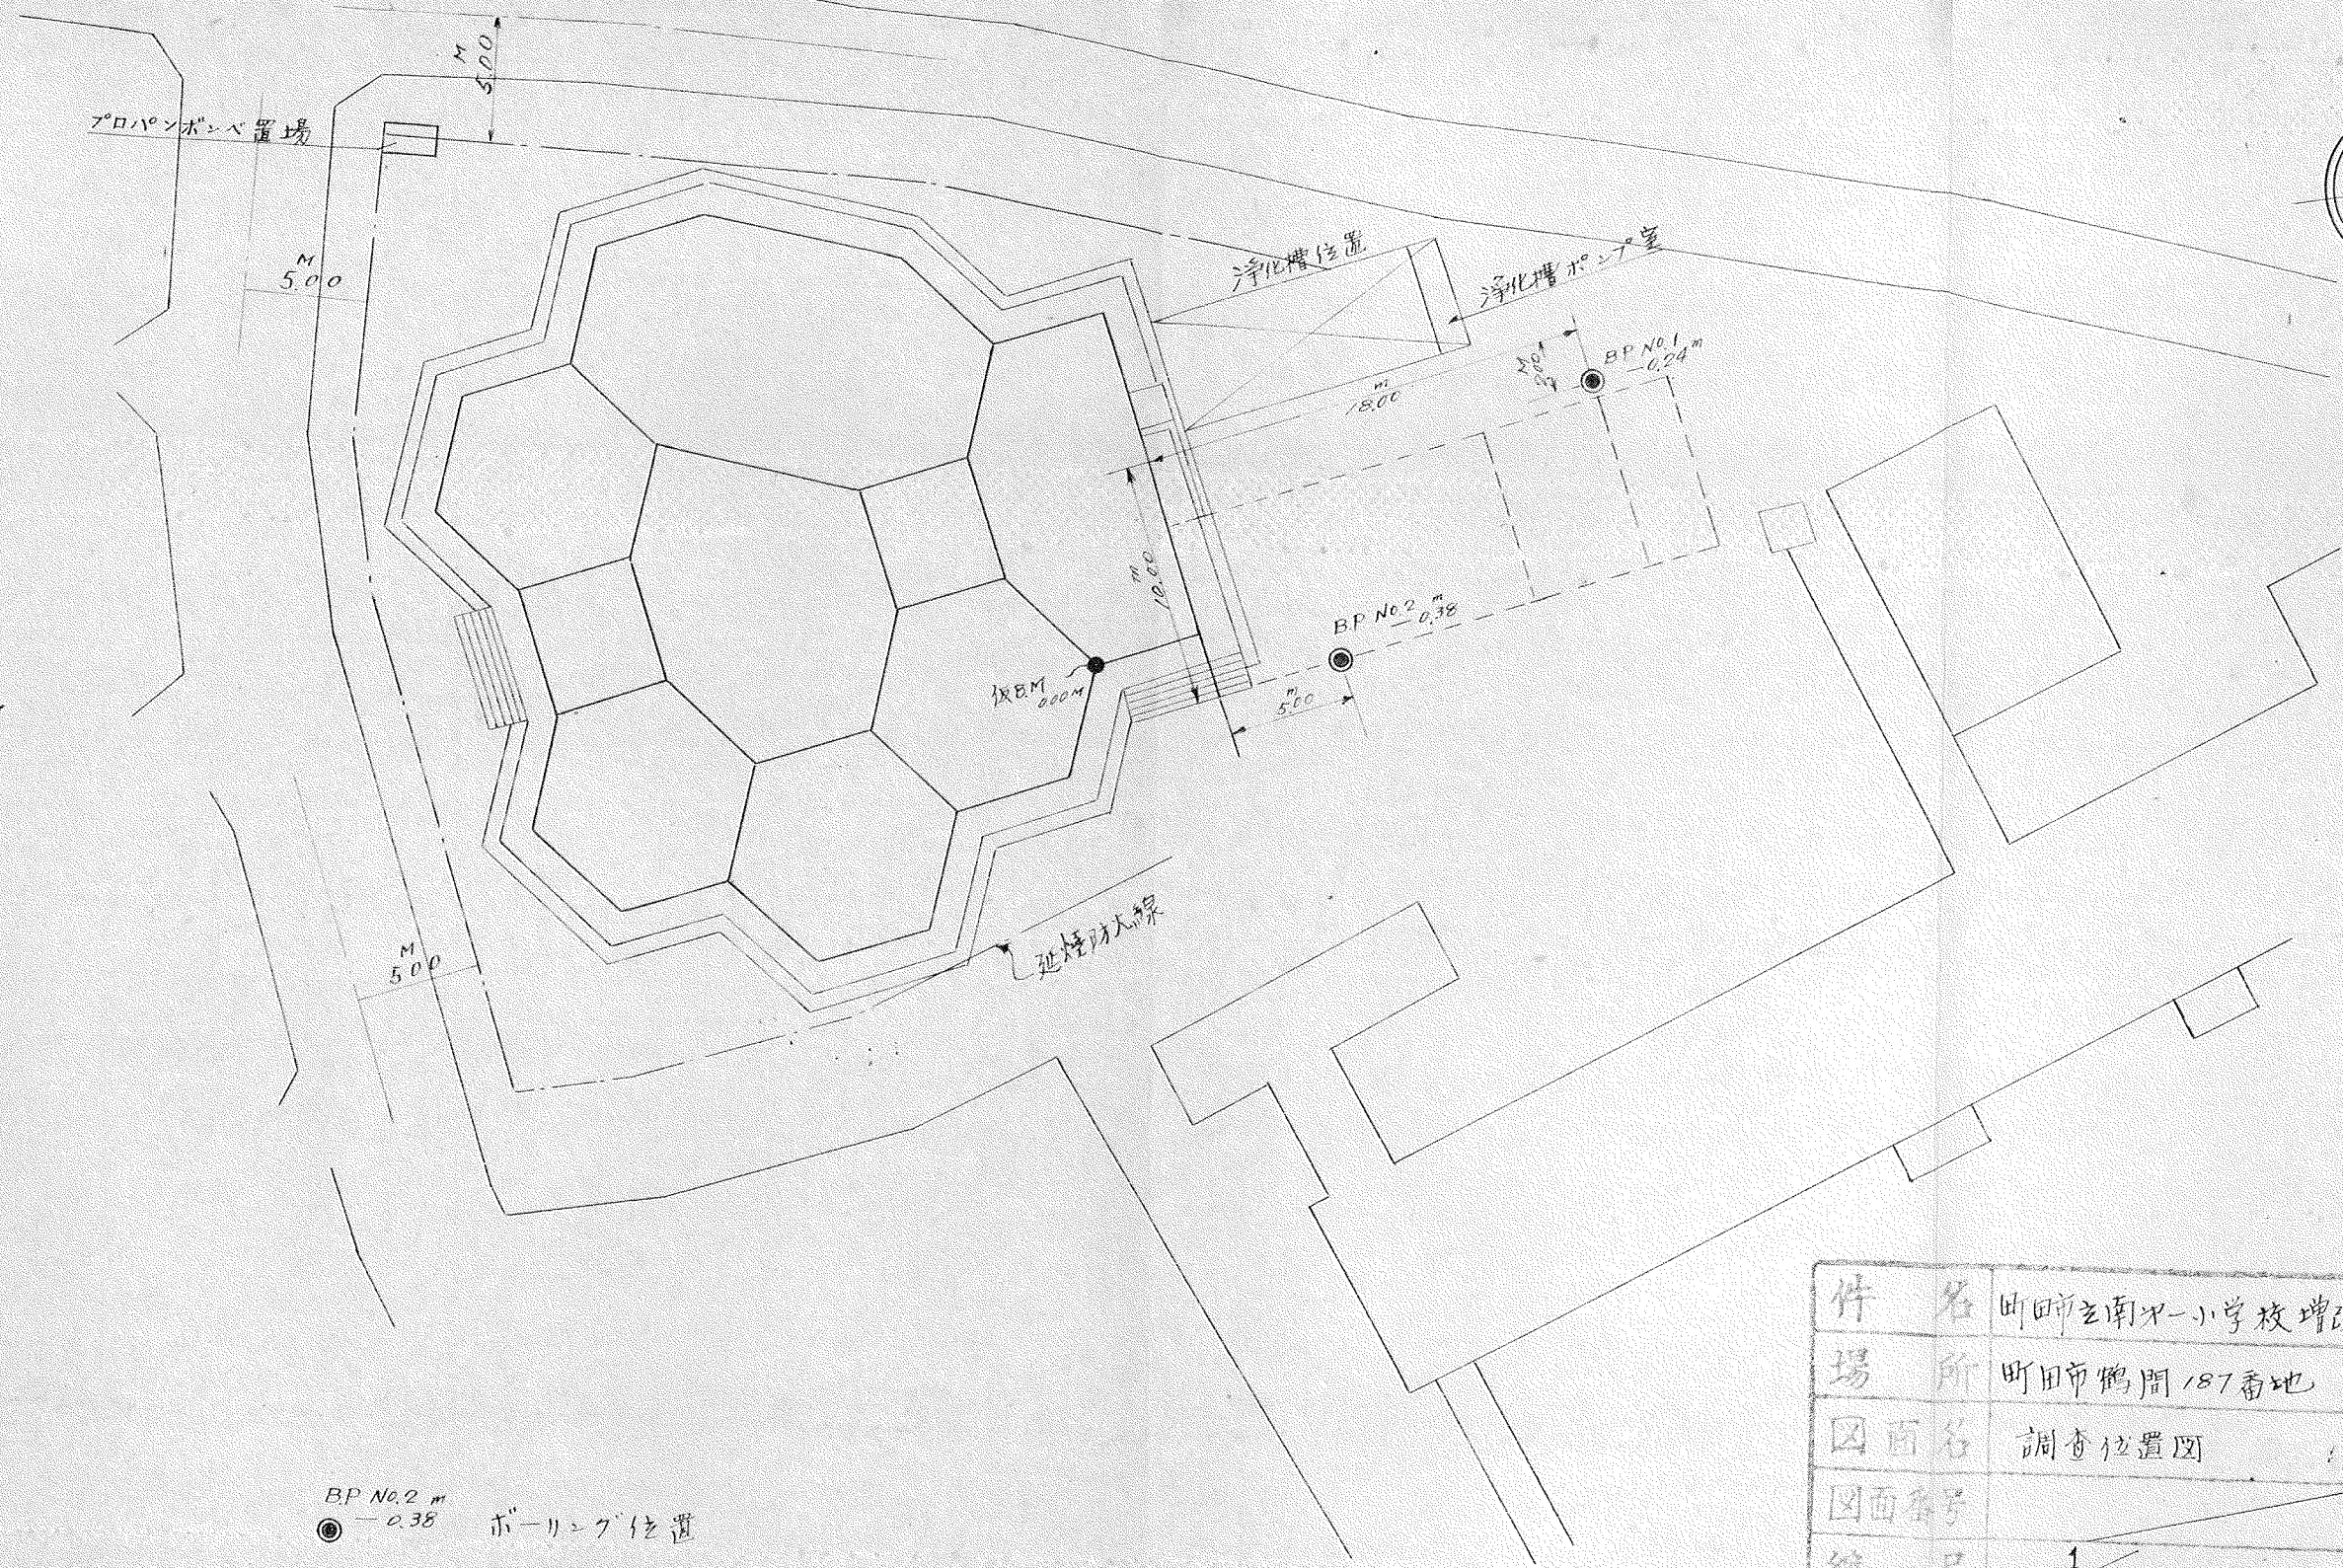
# 調査位置図

BP No. 2 m  
● -0.38 ボーリング位置

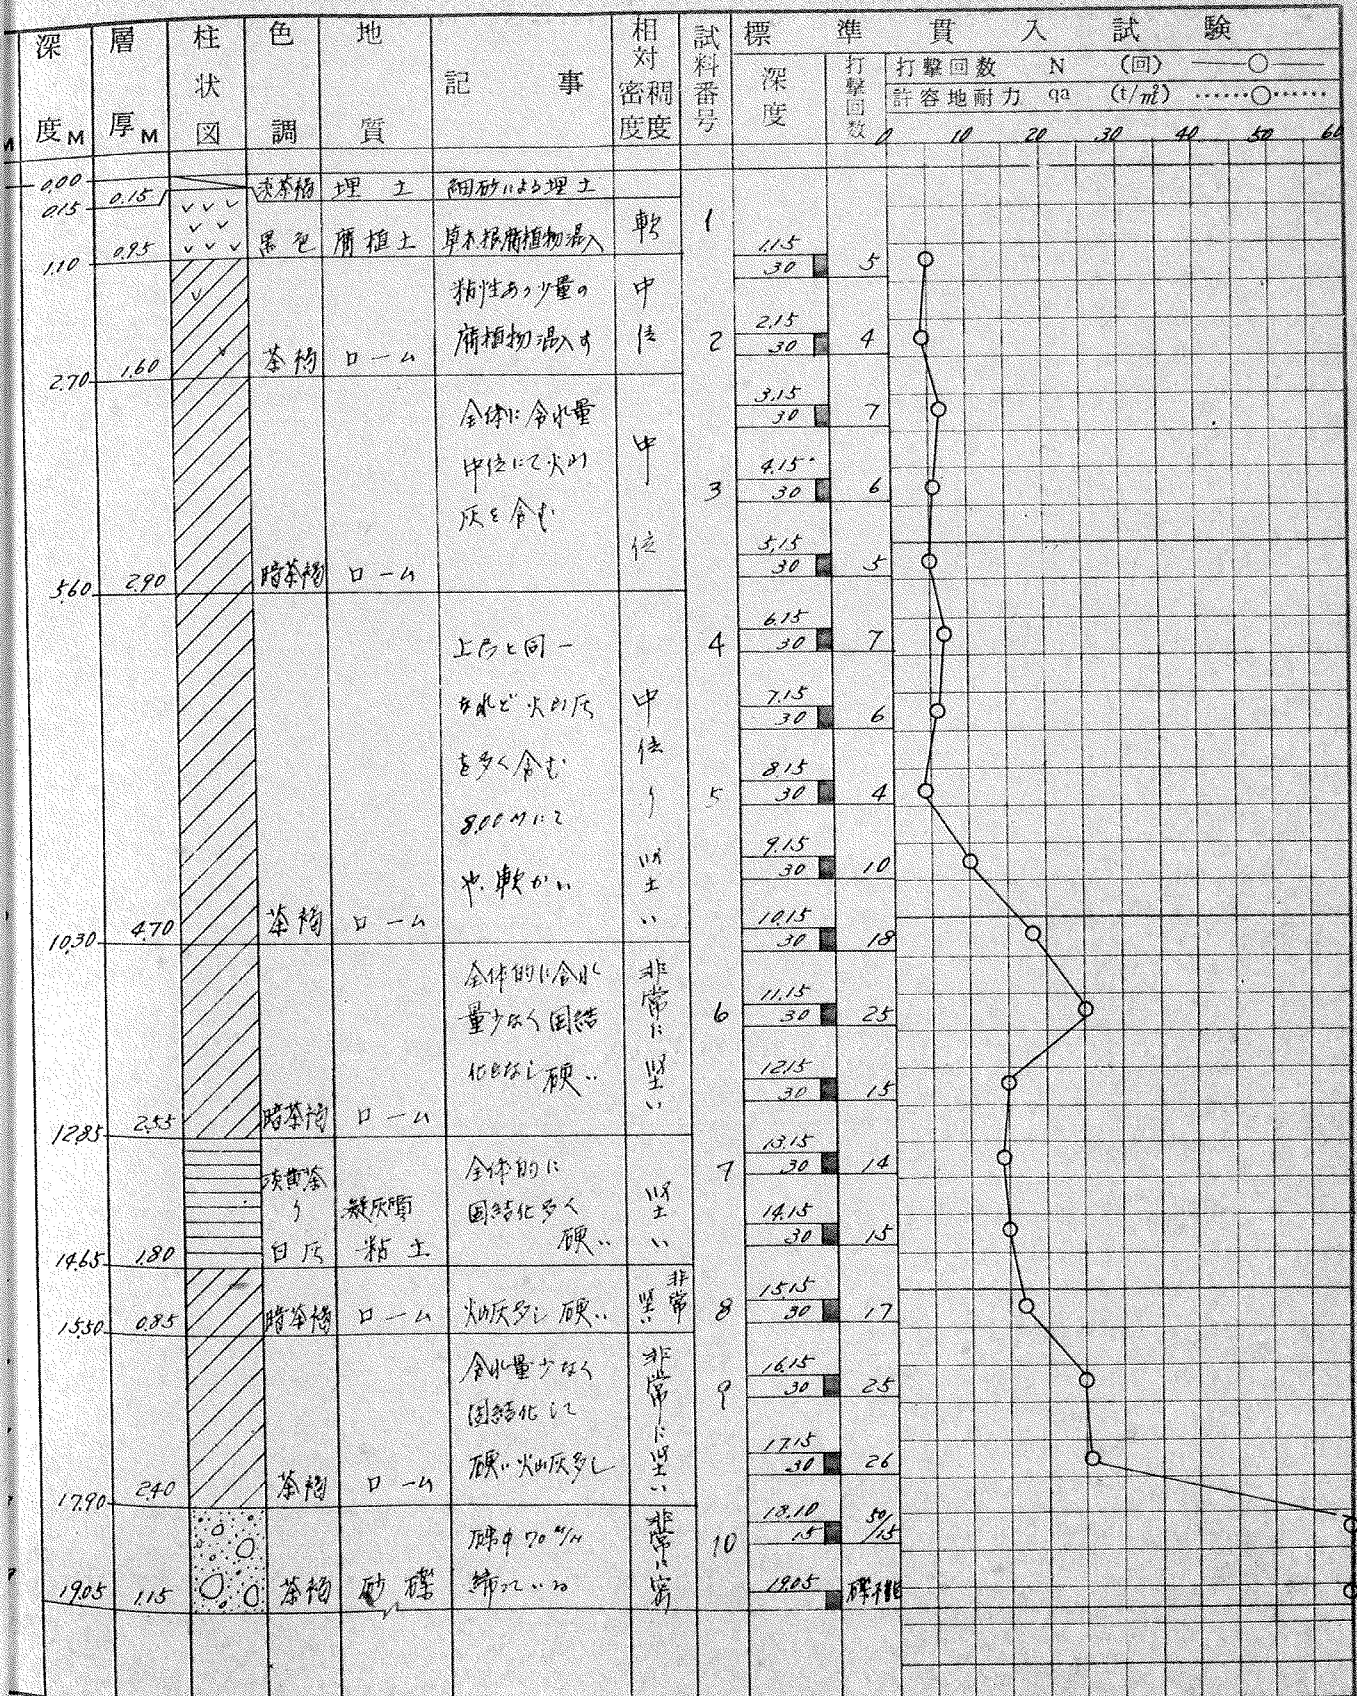
## 第 1 号孔

調査月日 昭和43年2月1日 ~ 2月3日

標 高 - 0.240 M  
地下水位 M なし

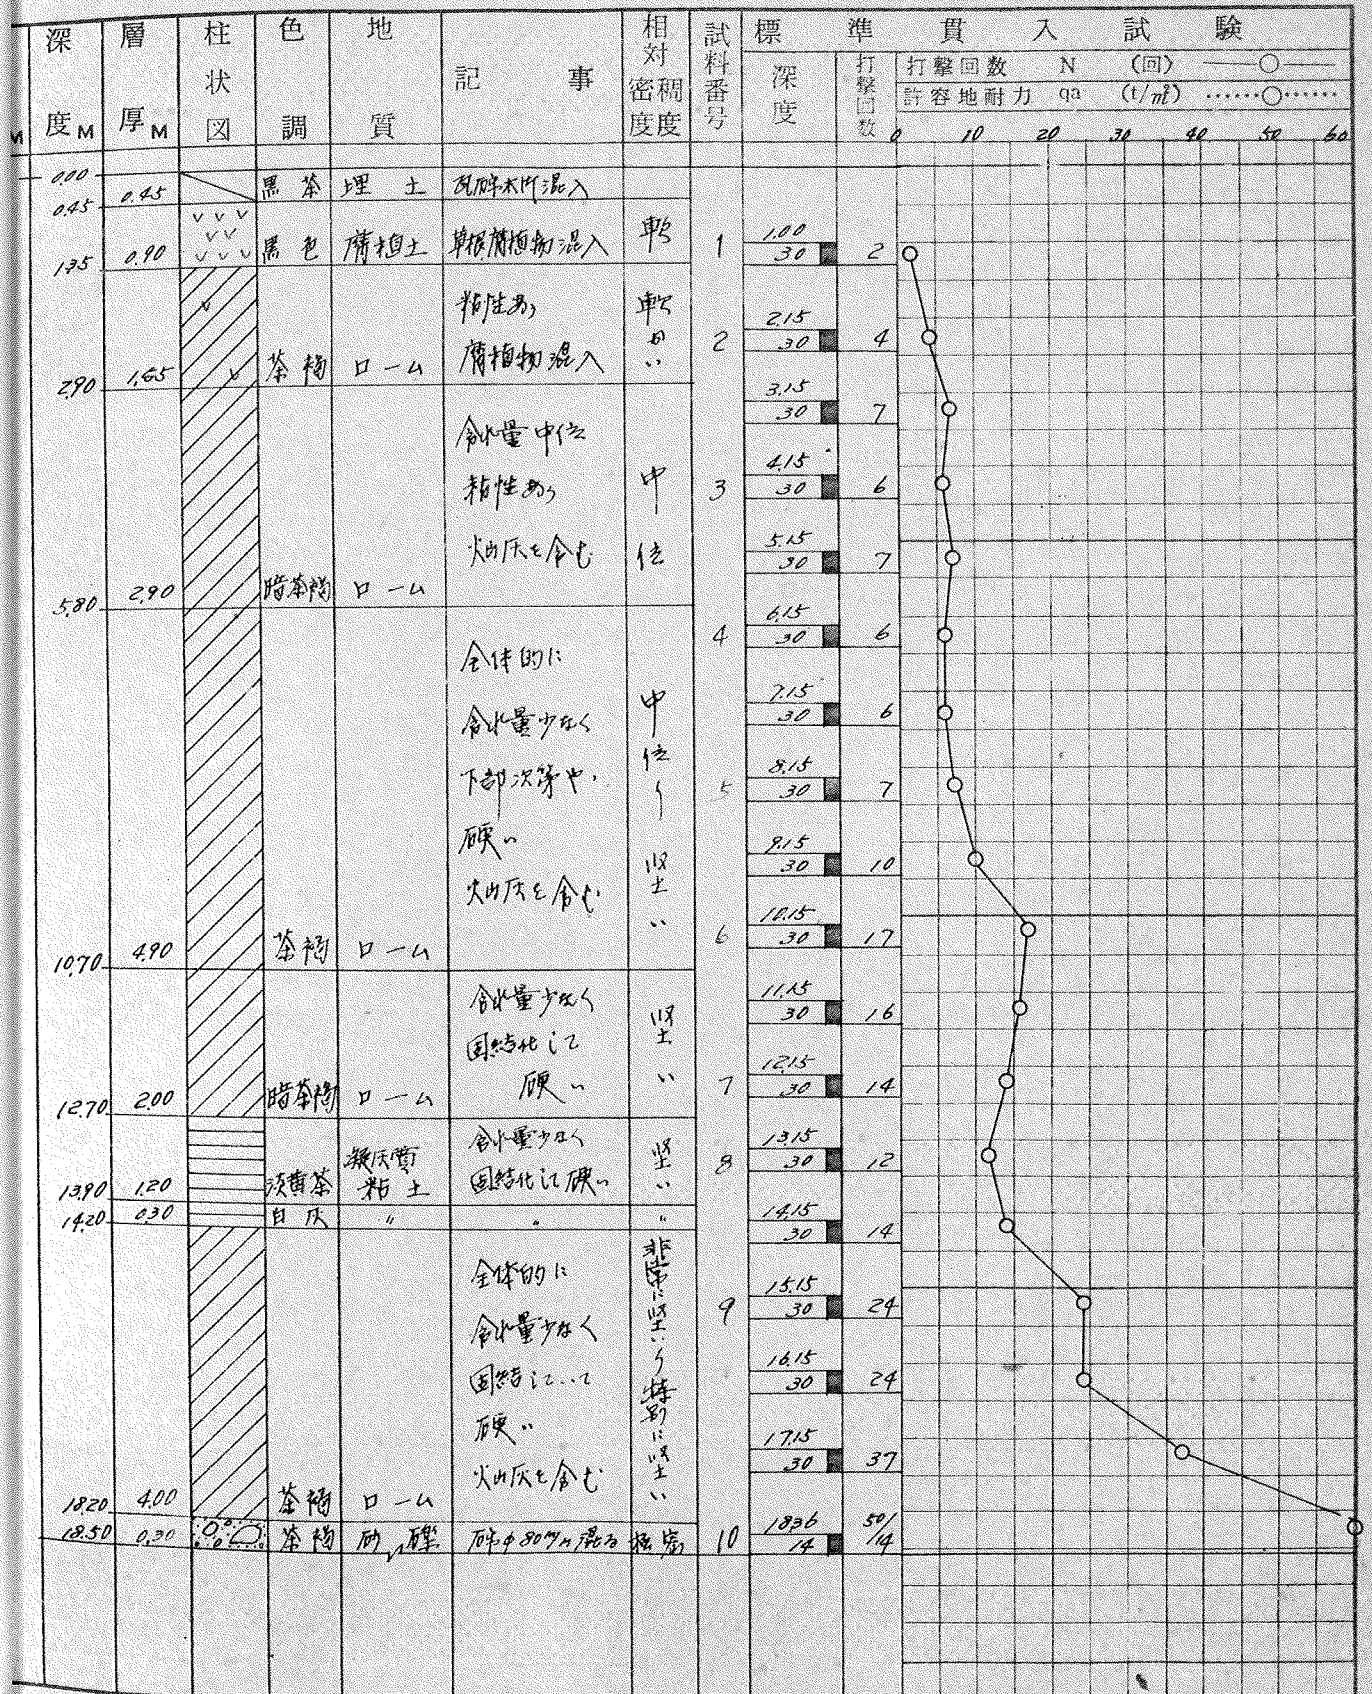
## 第 2 号孔

調査名 所田市立南第一小学校増改築工事地質調査

調査月日 昭和43年2月4日 ~ 2月4日

標 高  $M$  - 0.380

地下水位  $M$  0.42

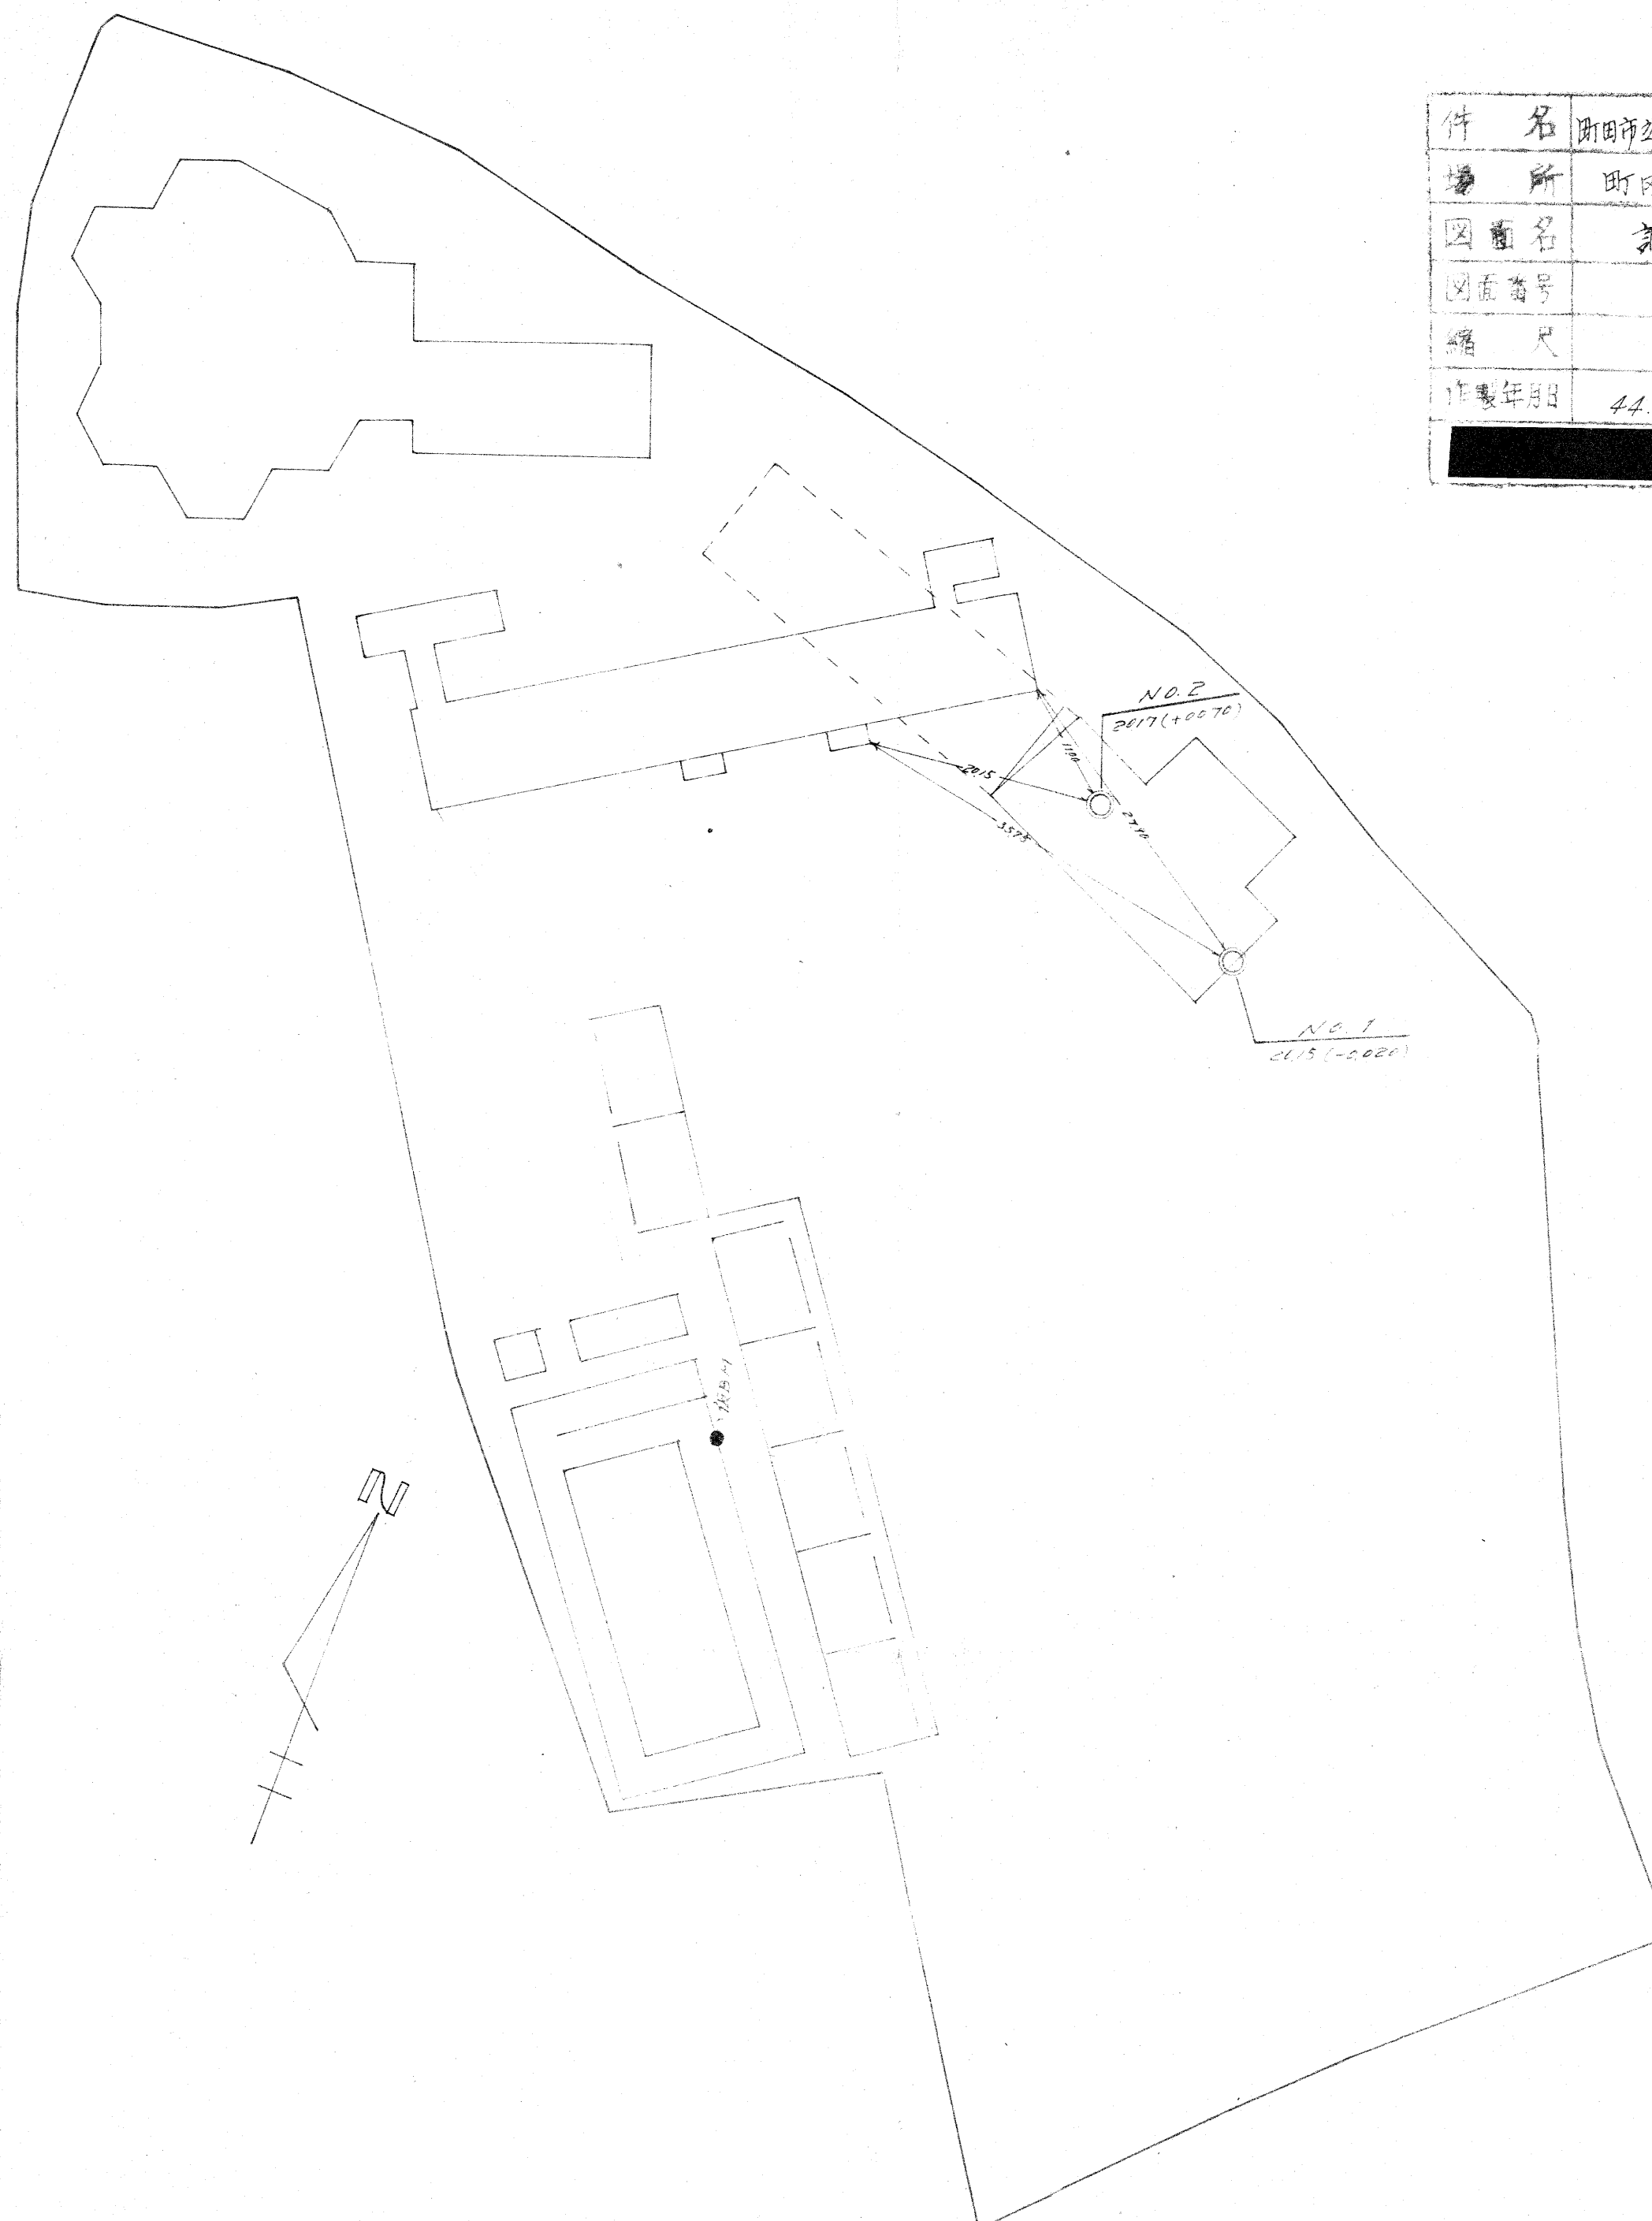
| 図面名 | 調査位置図 |

調査点番  
調査点(地質調査)

● BM 000 M

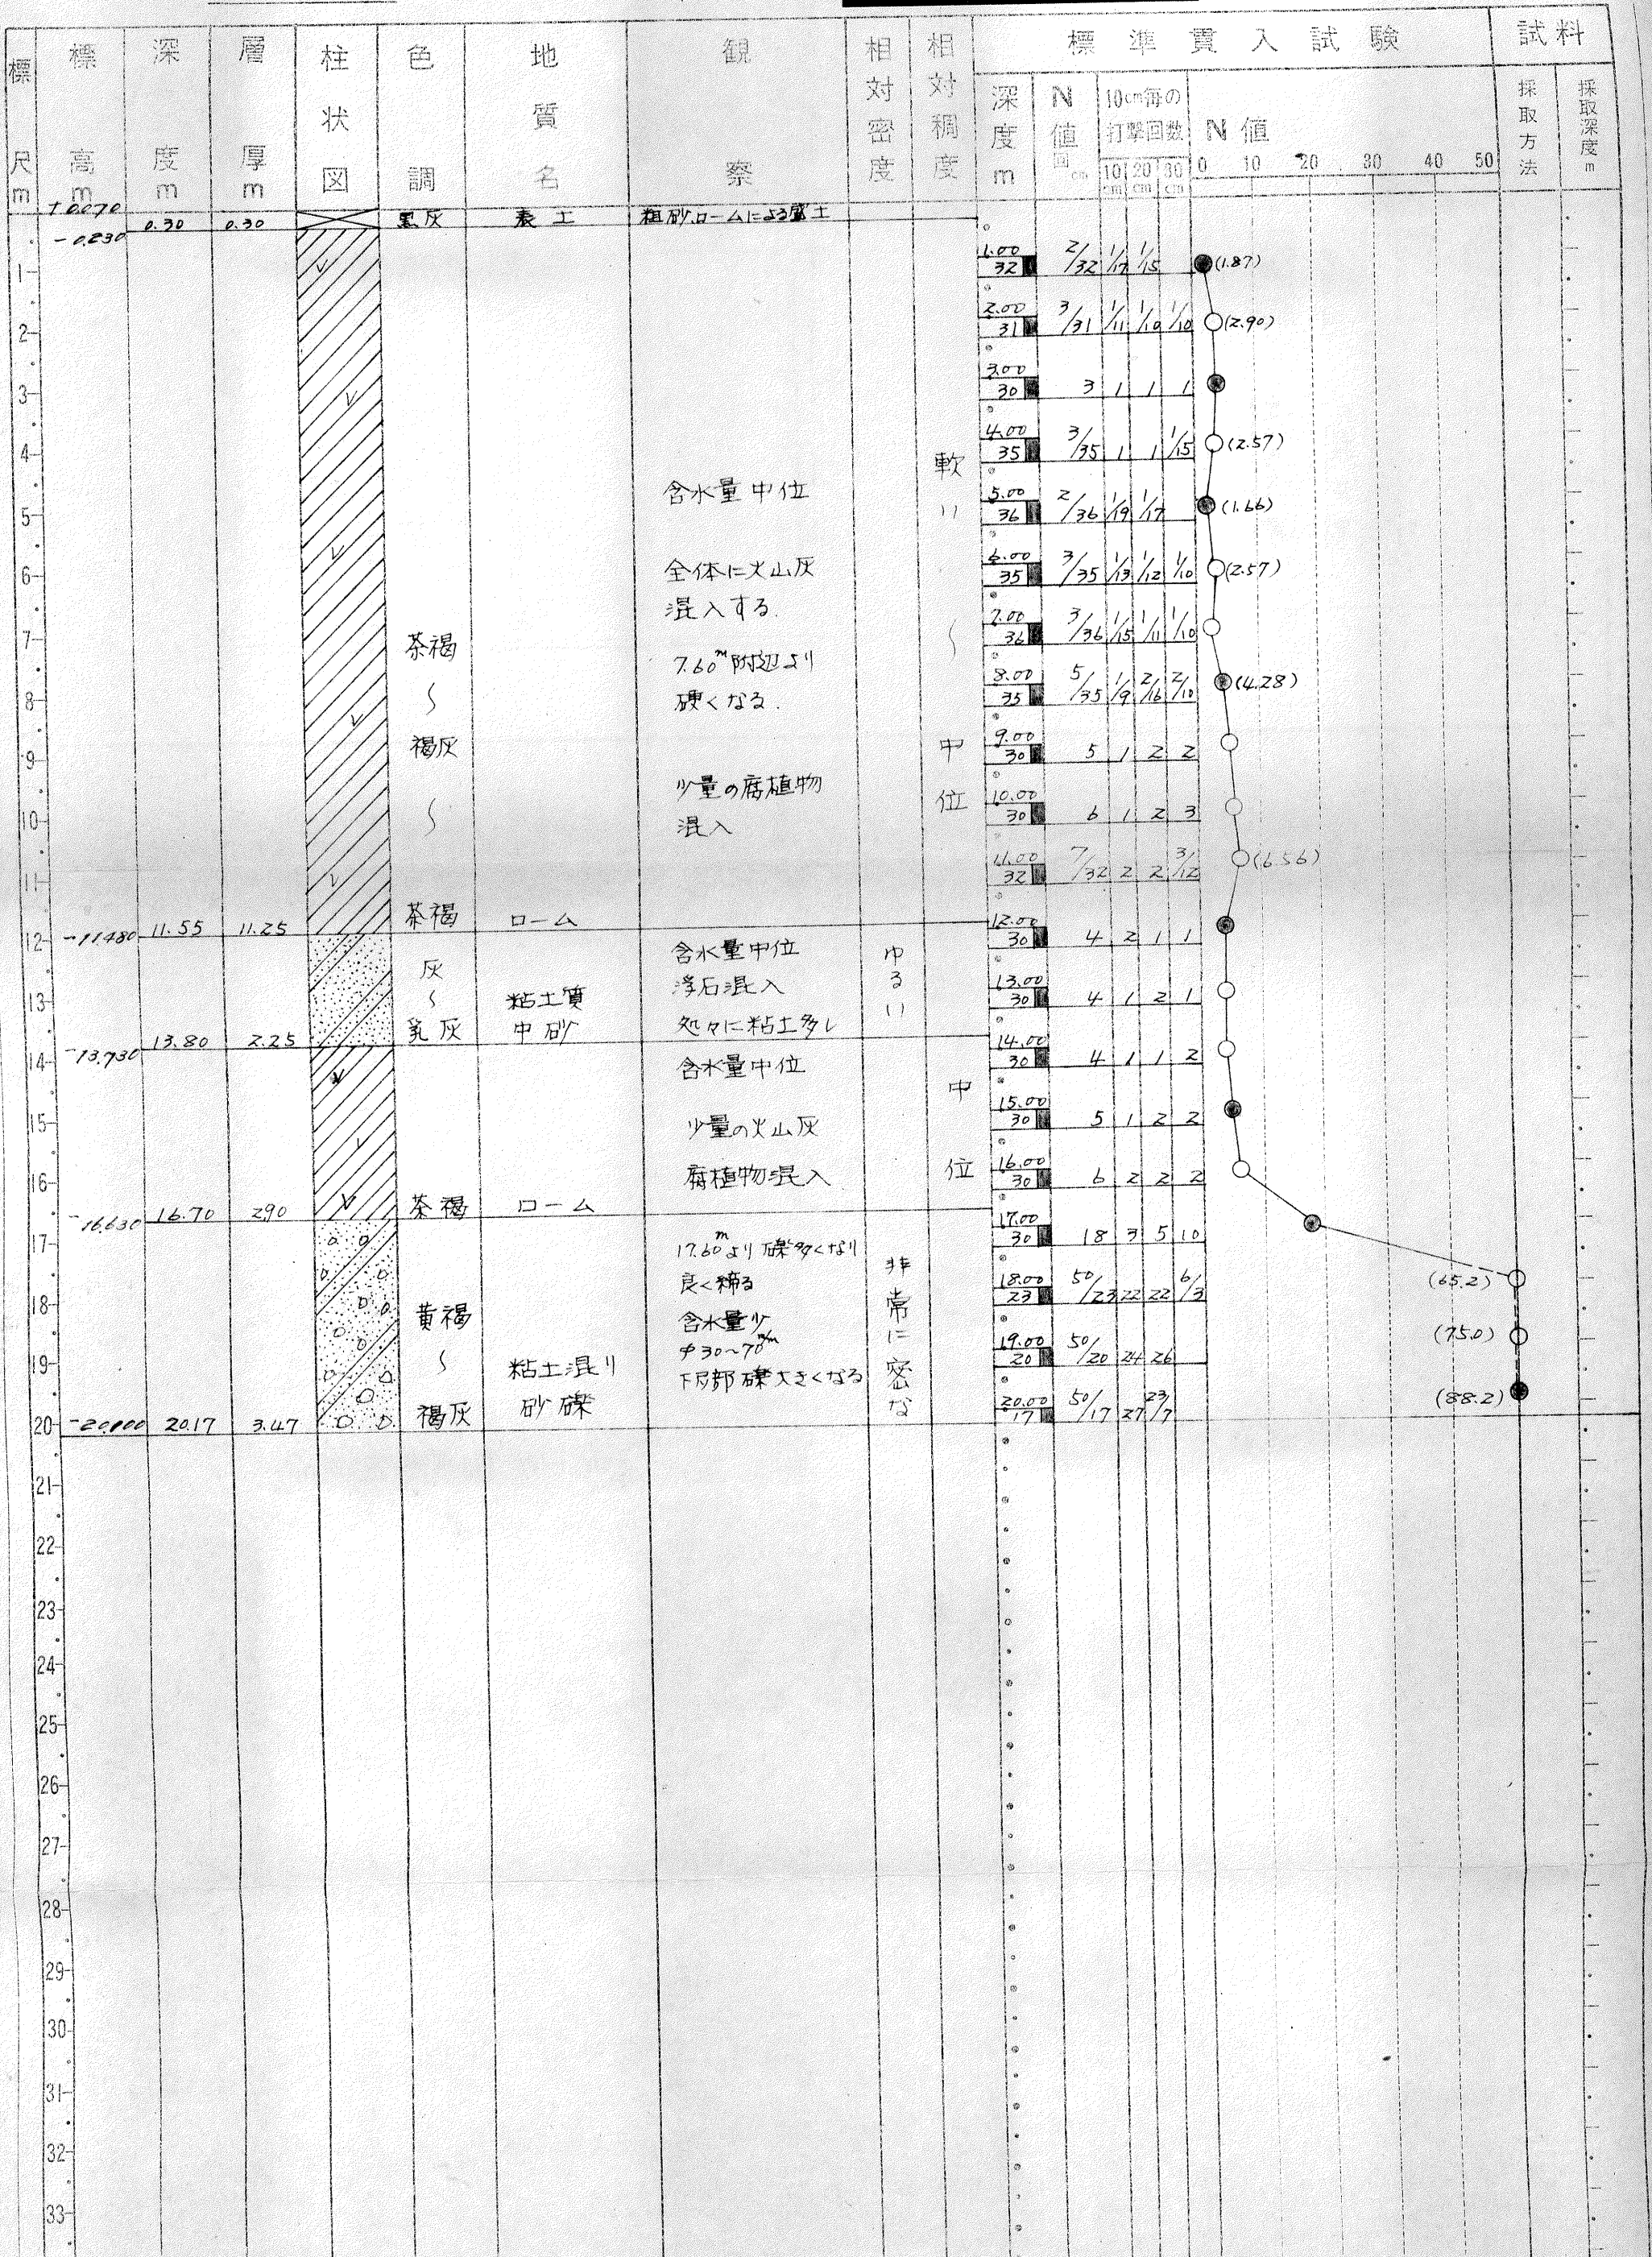
No. 2

# 地質柱状図

標高 +0.070

孔内水位 13.05M

昭和44年10月2日より  
昭和44年10月3日まで

(注) 1. 試料採取方法の記号 (記号の右の数字は試料番号)  
○-1 乱さない試料  
◎-2 貫入試験機による試料  
●-3 コア試料  
2. 試料採取深度と回収比  
3.20 3.20-3.70は試料採取深度 (m)  
45 は回収比 (50cm:貫入深さ,  
50 45cm:試料長さ)

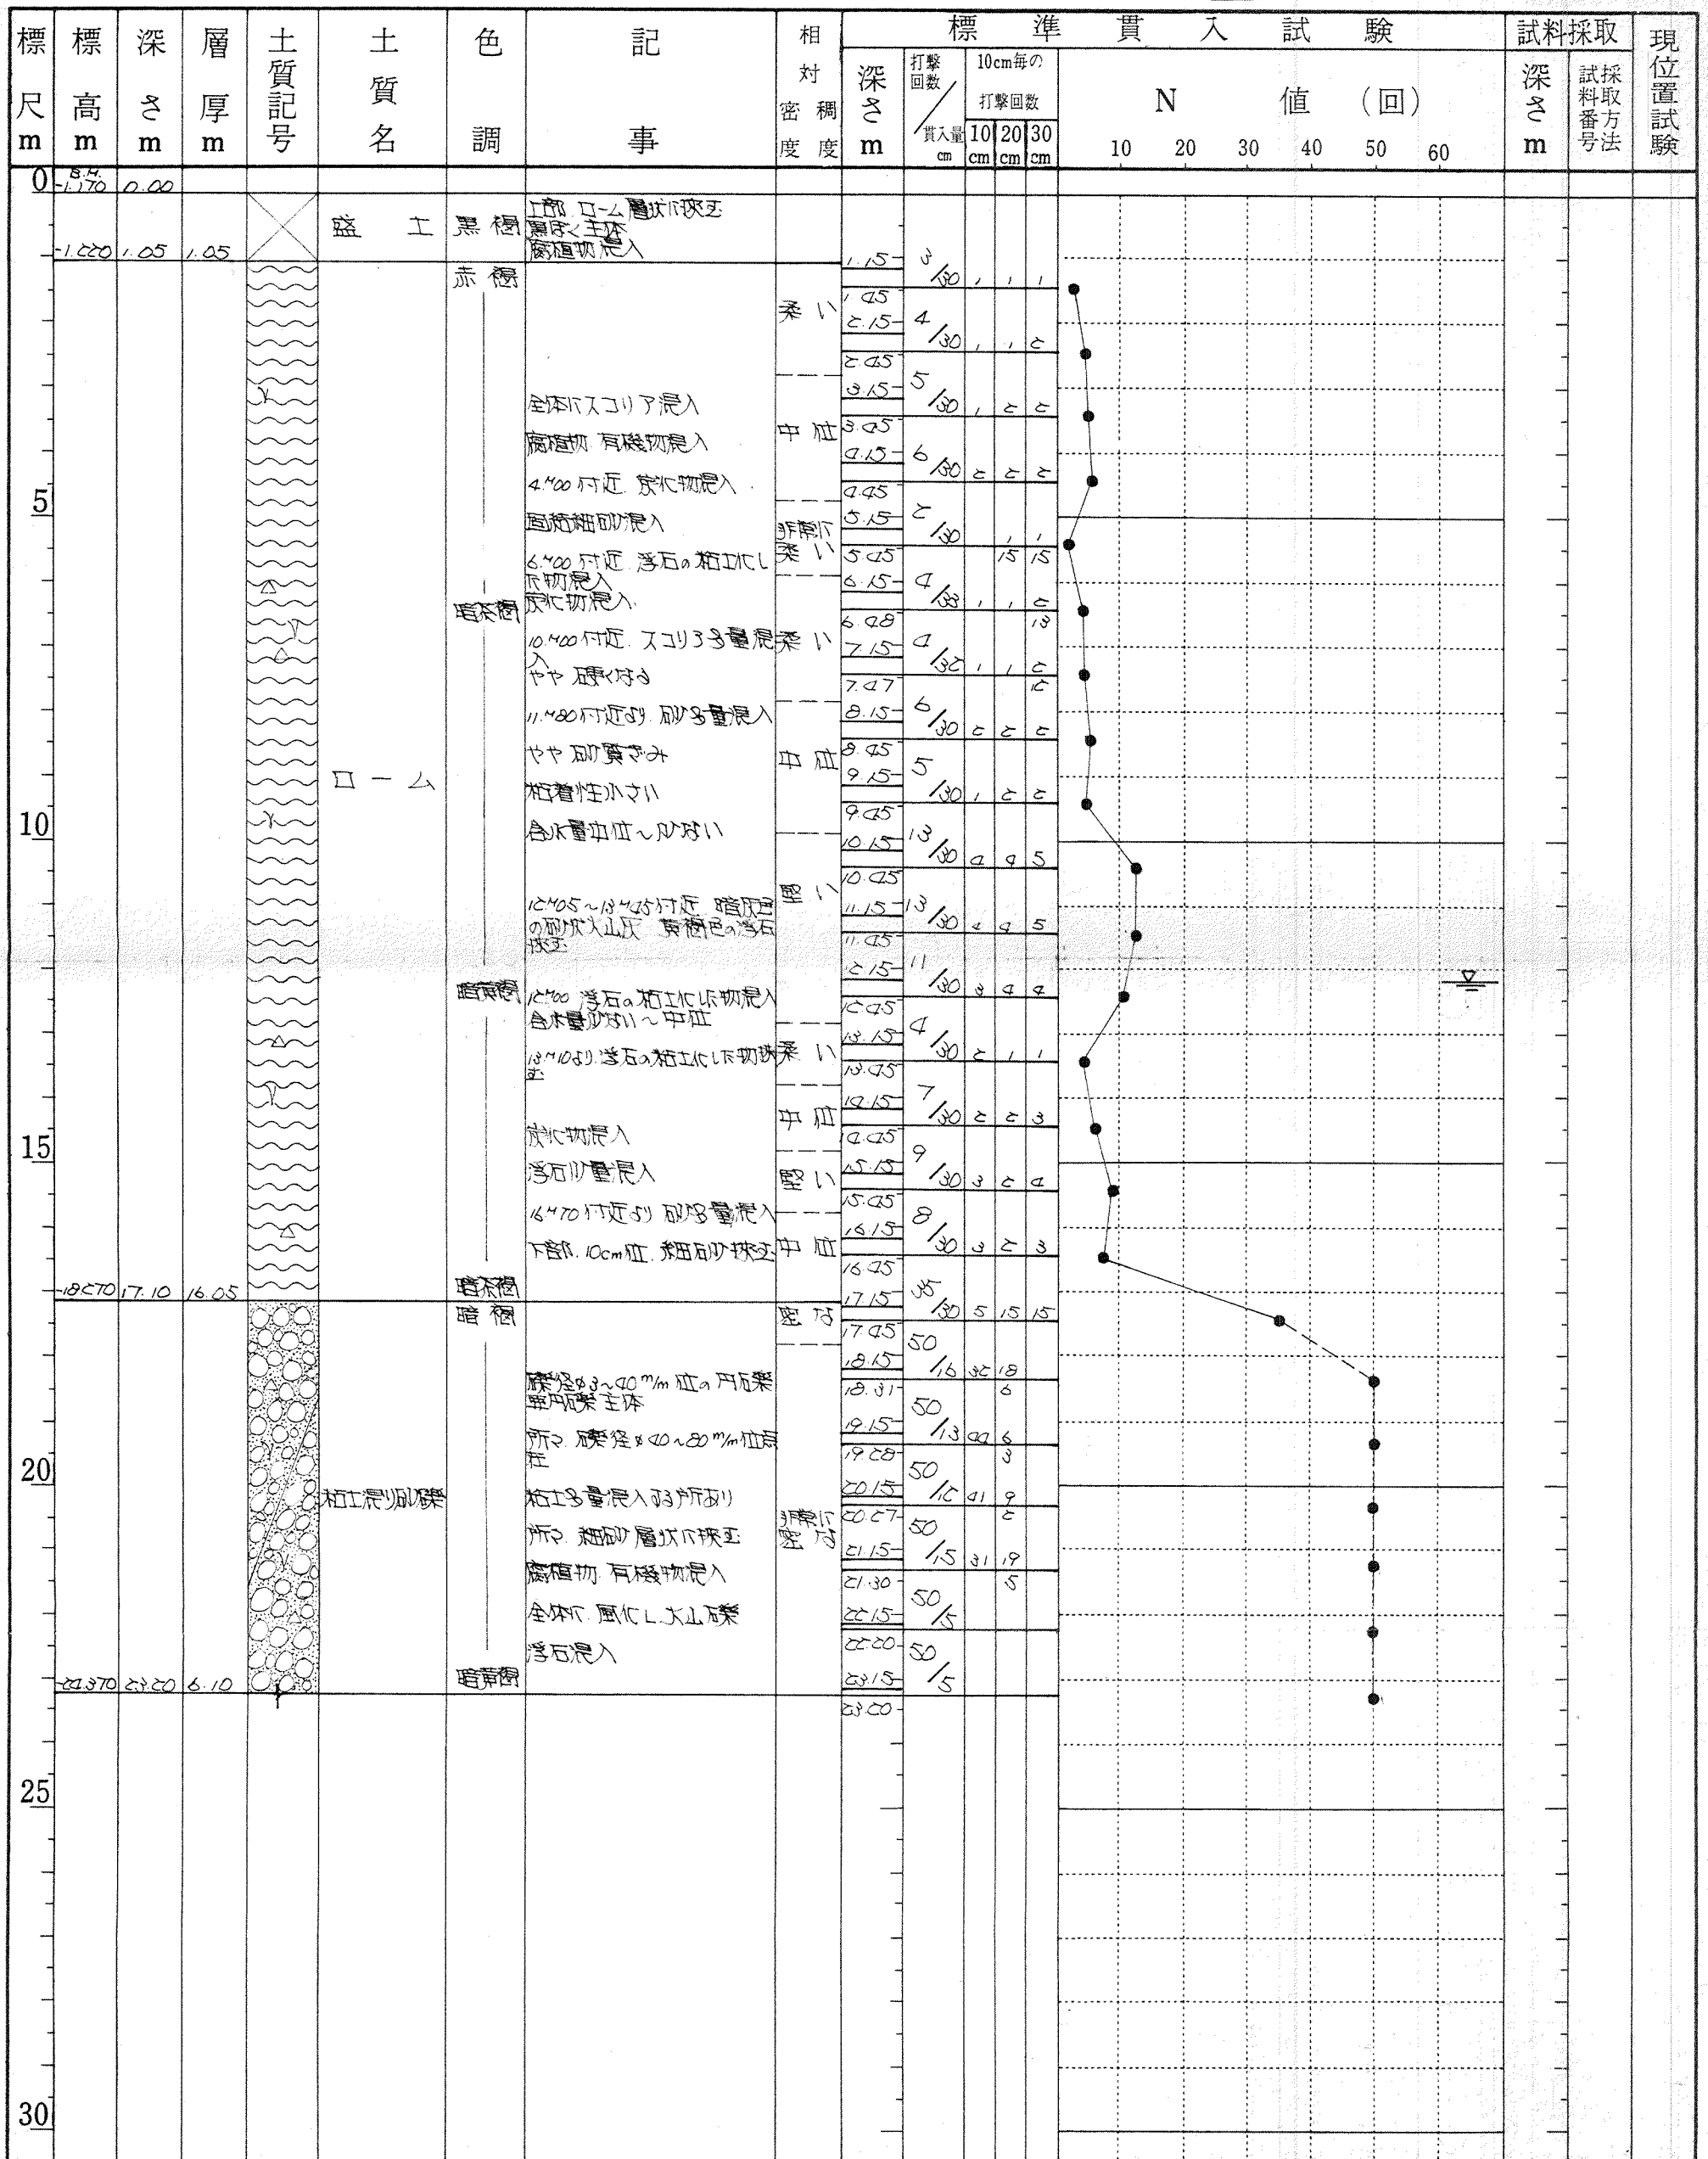
# 土質柱状図

調査件名 (仮称)三輪小学校地1校  
地質調査委託  
調査場所 東京都町田市鶴間187(南第1小等校)  
地点-No. 1

調査年月日 昭和55年11月27日~11月28日  
標高 B.M.-1.170 m  
孔内水位 G.L.-12.15 m
