| 件名 | 町田市立南沢小学校増改築工事 | | |

# 地質柱状図及標準貫入試験結果図

調査名 町田市立南第一小学校増改築工事地質調査

調查件名 町田市立南第1小学校新築敷地地質調査

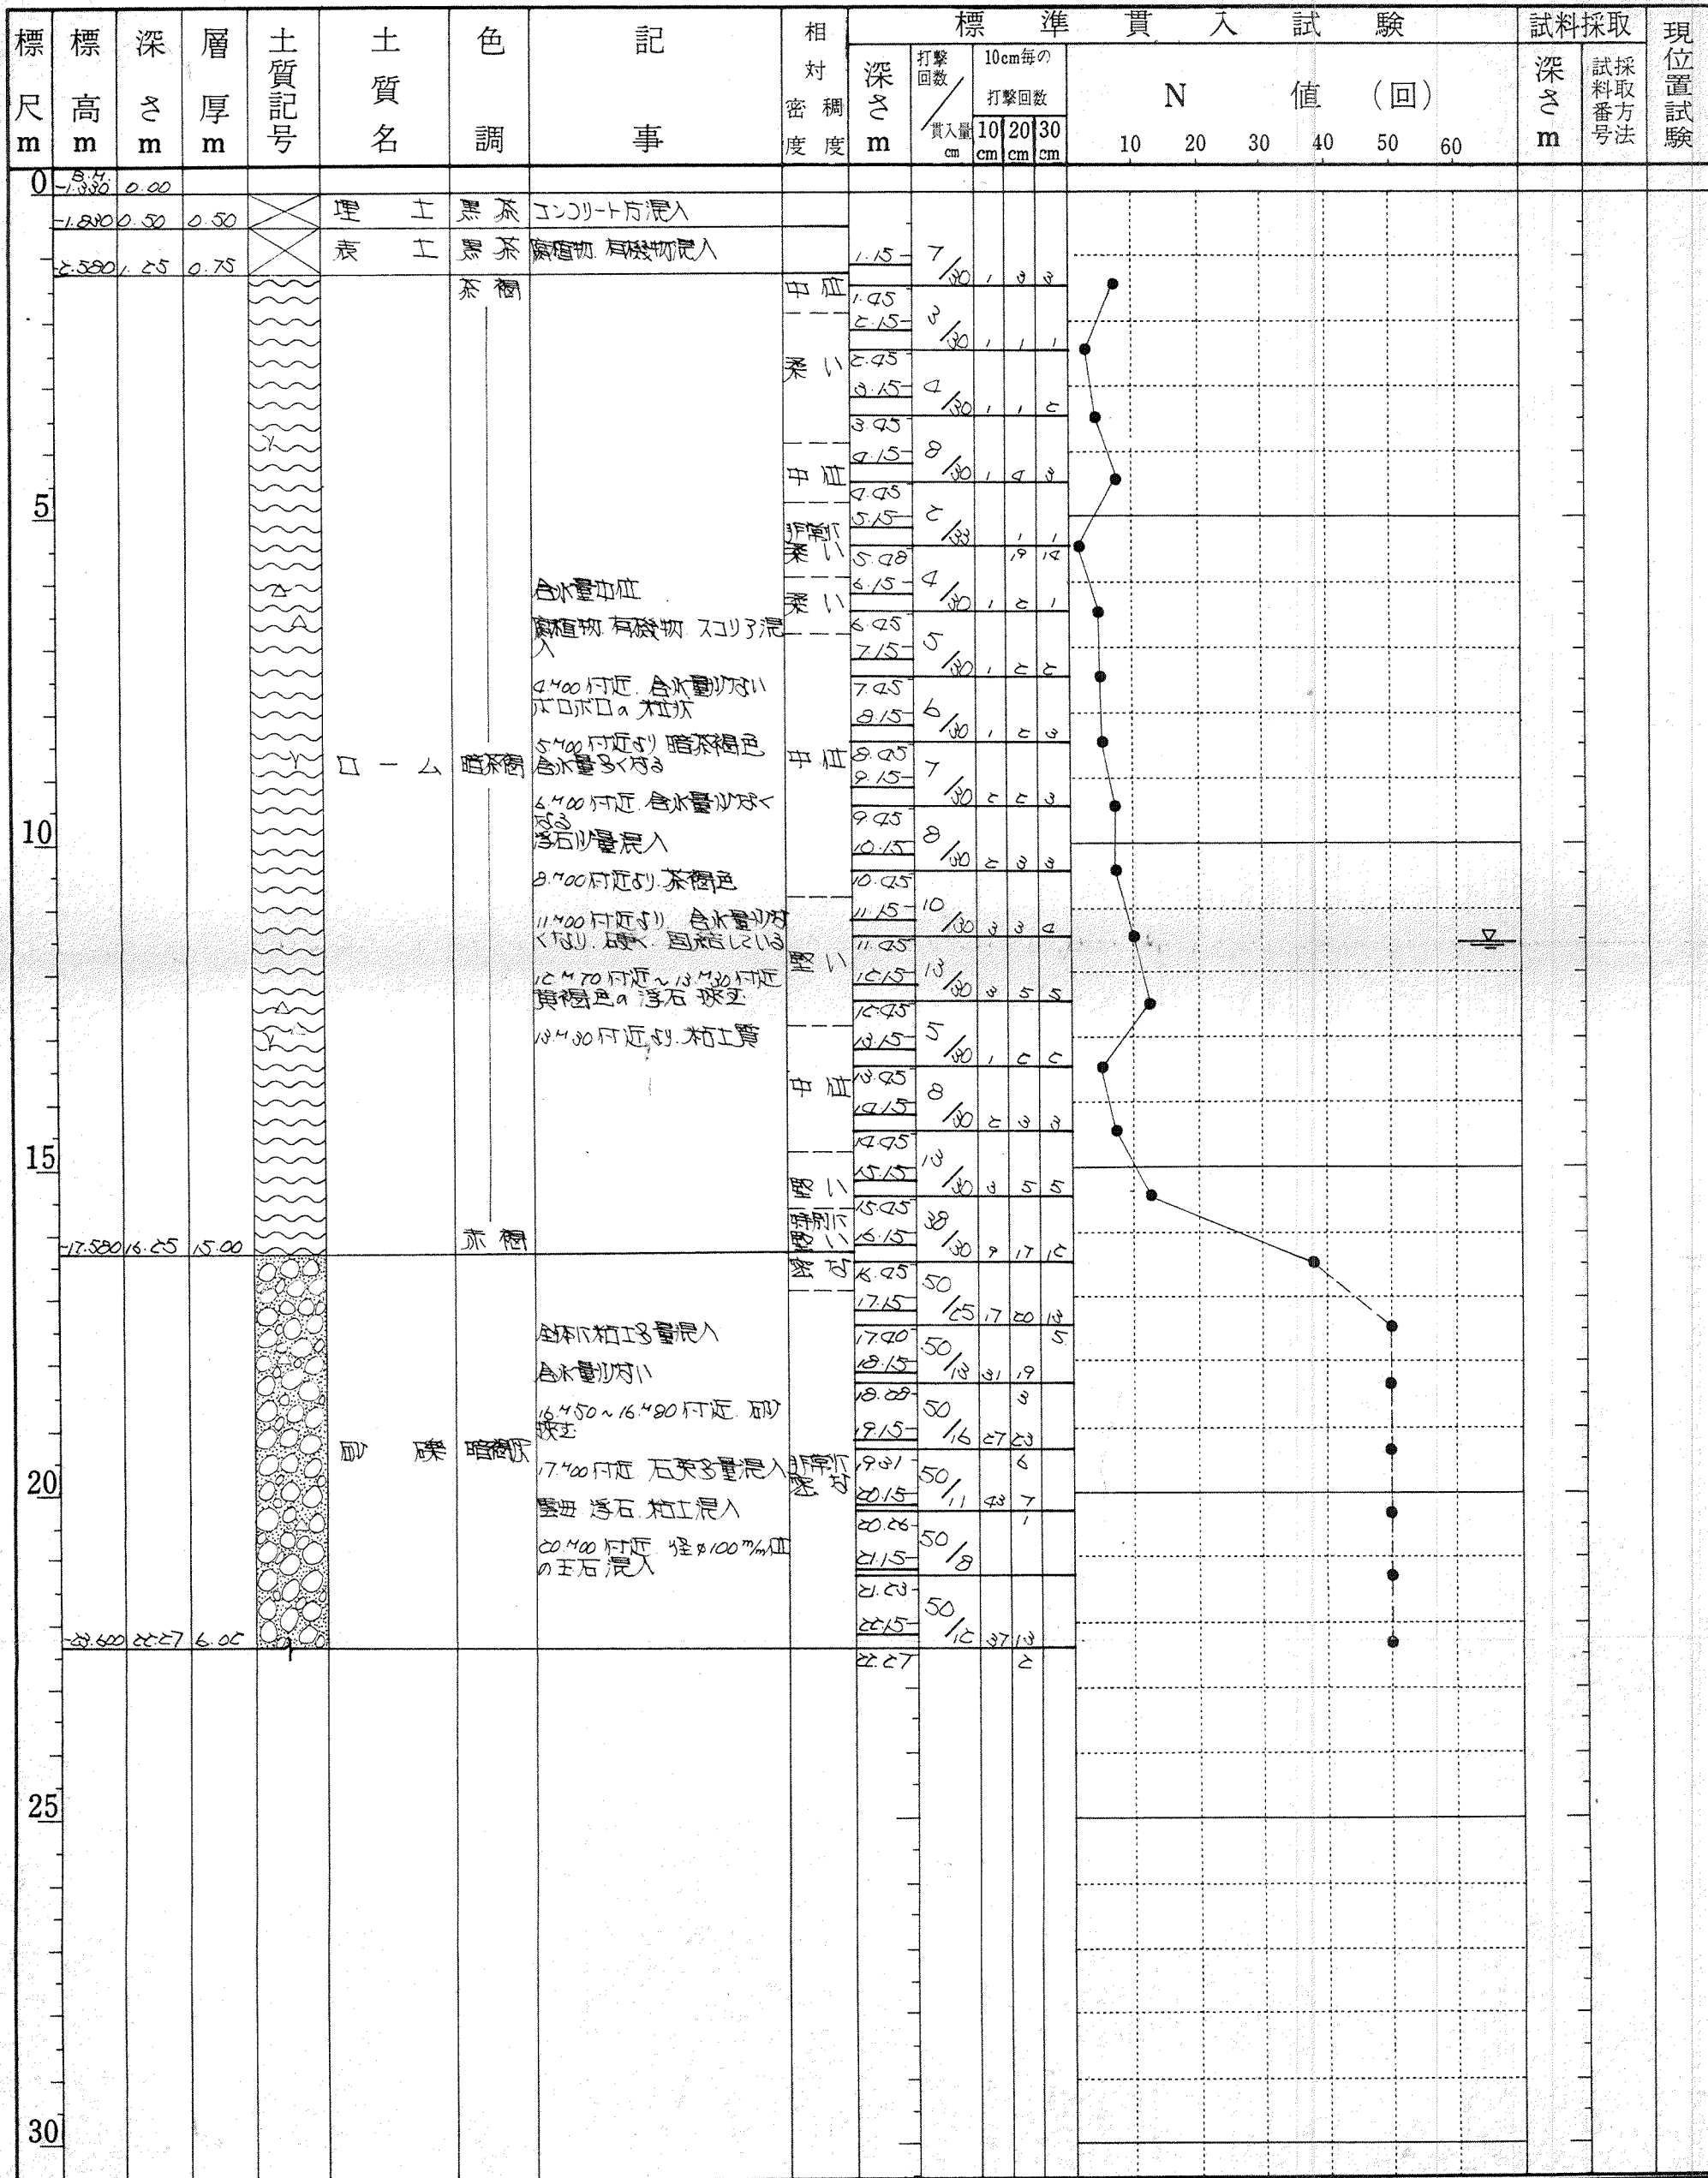
# 土質柱状図

調査件名 (仮称)三輪小学校他1校  
地質調査委託  
調査場所 東京都助田町鶴岡187 (京浜1小学校)  
地点No. 2

調査年月日 昭和55年11月27日~11月28日  
標高 B.M.-1.330 m  
孔内水位 G.L.-11.50 m
