# ボーリング柱状図

調査名 4-8 消防器具置場新築工事に伴う地質調査業務委託

ボーリング名	No. 1	調査位置	町田市下小山田町2600外	北緯	0° 0' "
発注機関	町田市建設部	調査期間	2003/ 1/14~2003/ 1/14	東経	0° 0' "
孔口標高	KBM= 0.09m	角	180° 上下 0°	方	北 0° 西 270° 東 90° 南 180°
総掘進長	10.31m	度	90°	地盤勾配	鉛直 0° 水平 0°

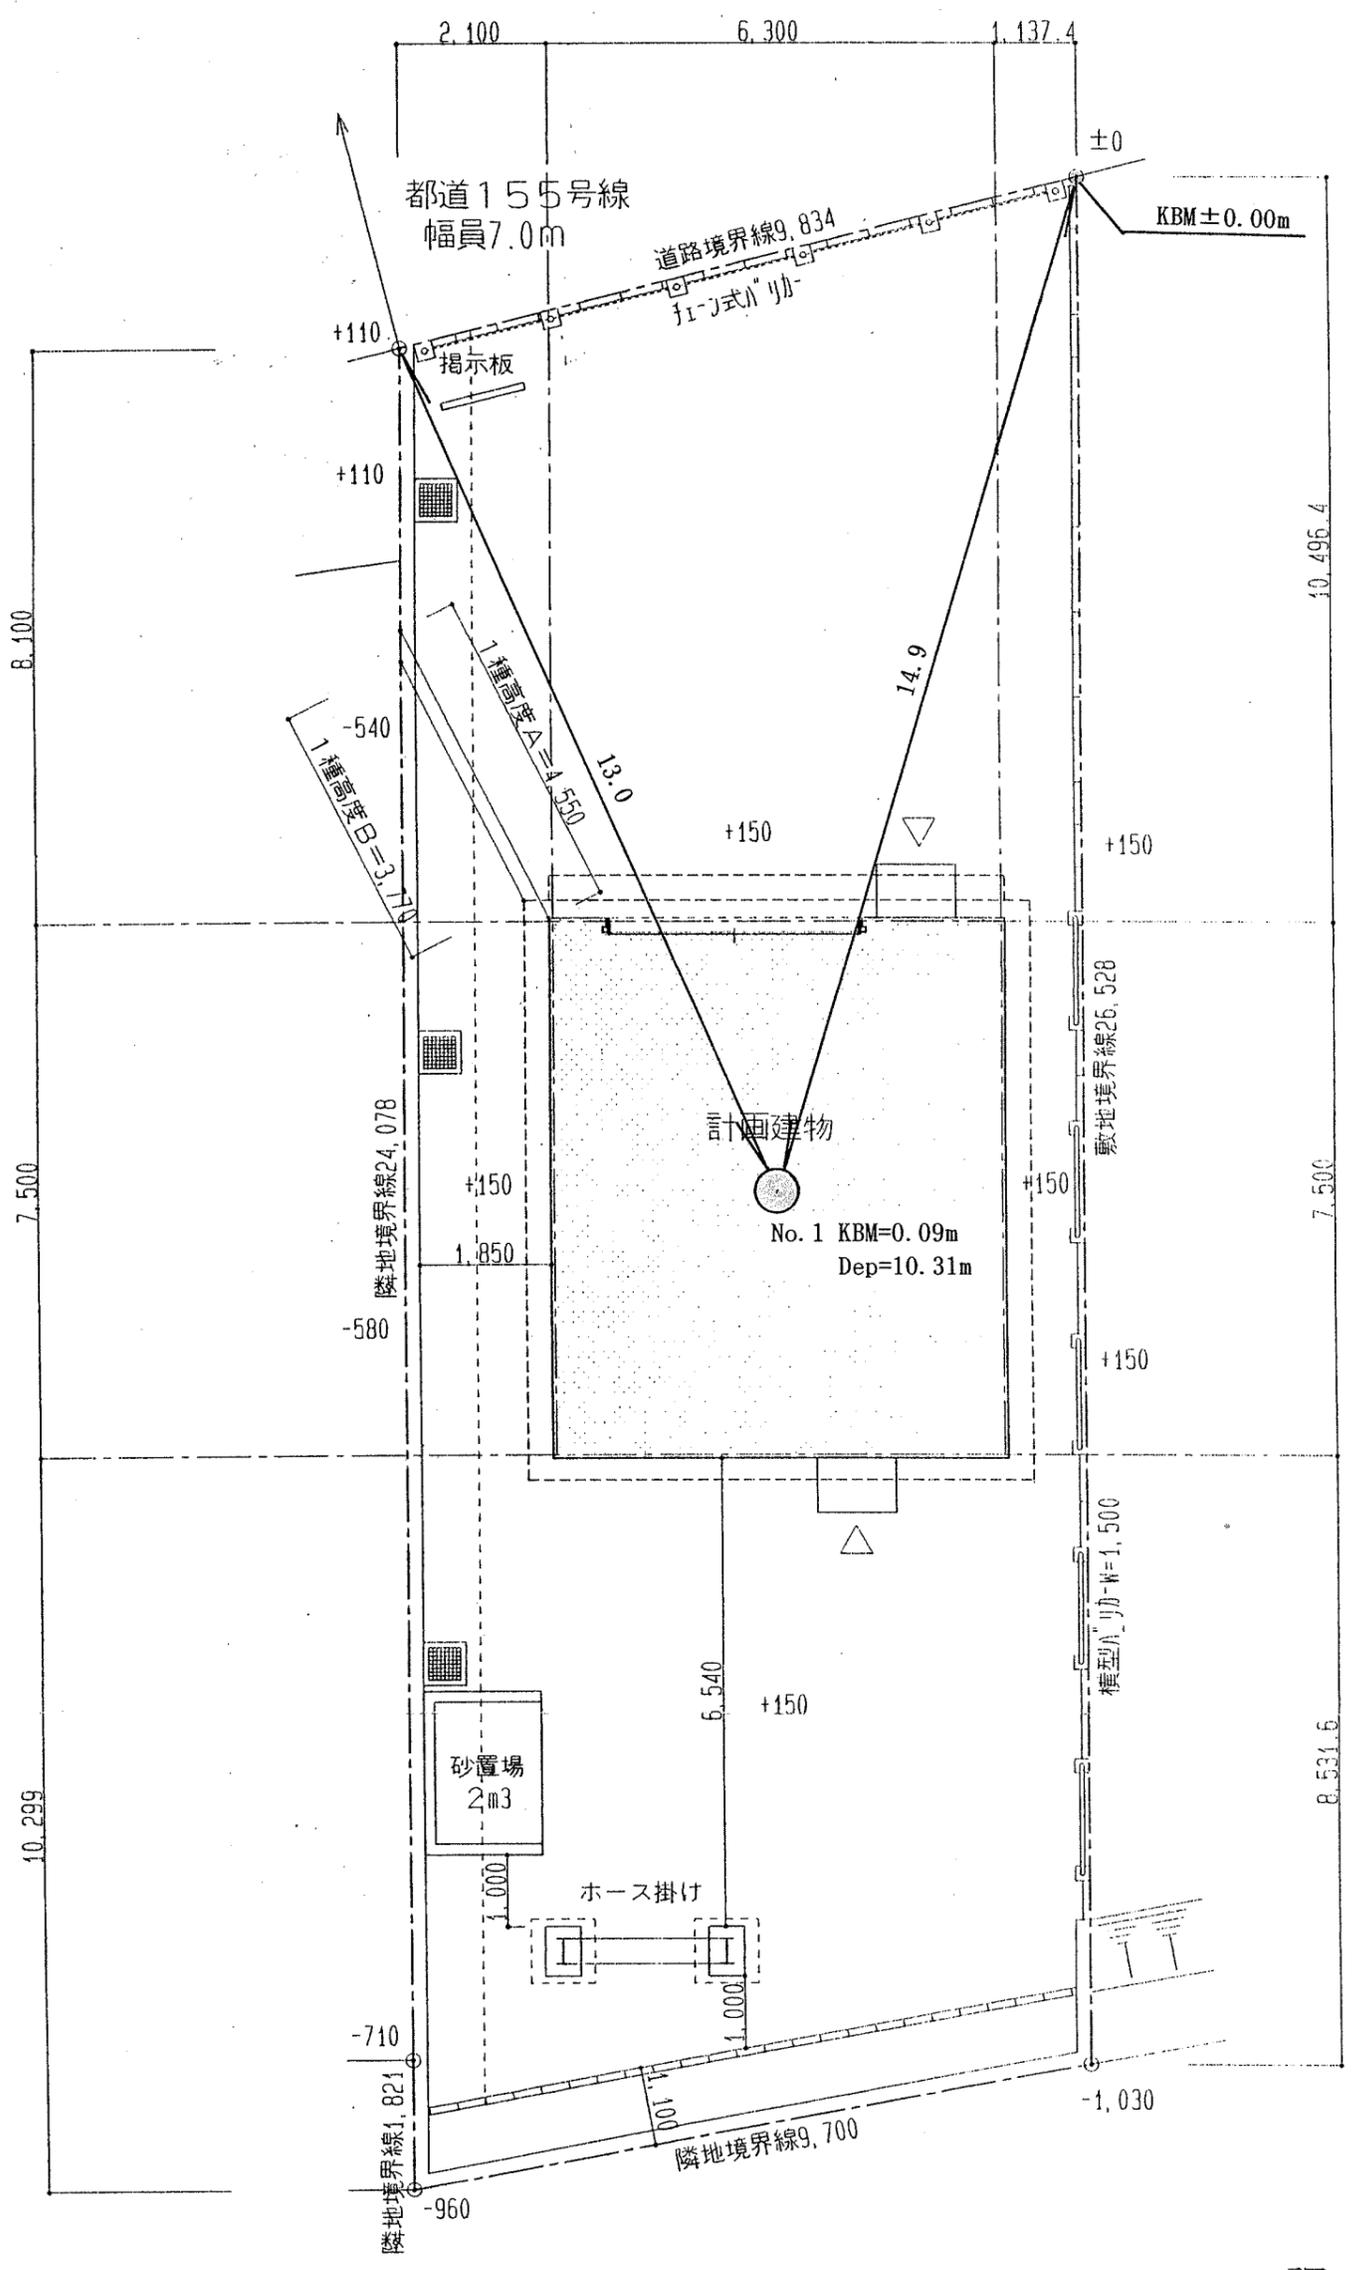
調査位置図

S=1/100
