# 国指定史跡高ヶ坂石器時代遺跡 整備事業報告書

2025年3月

町田市教育委員会

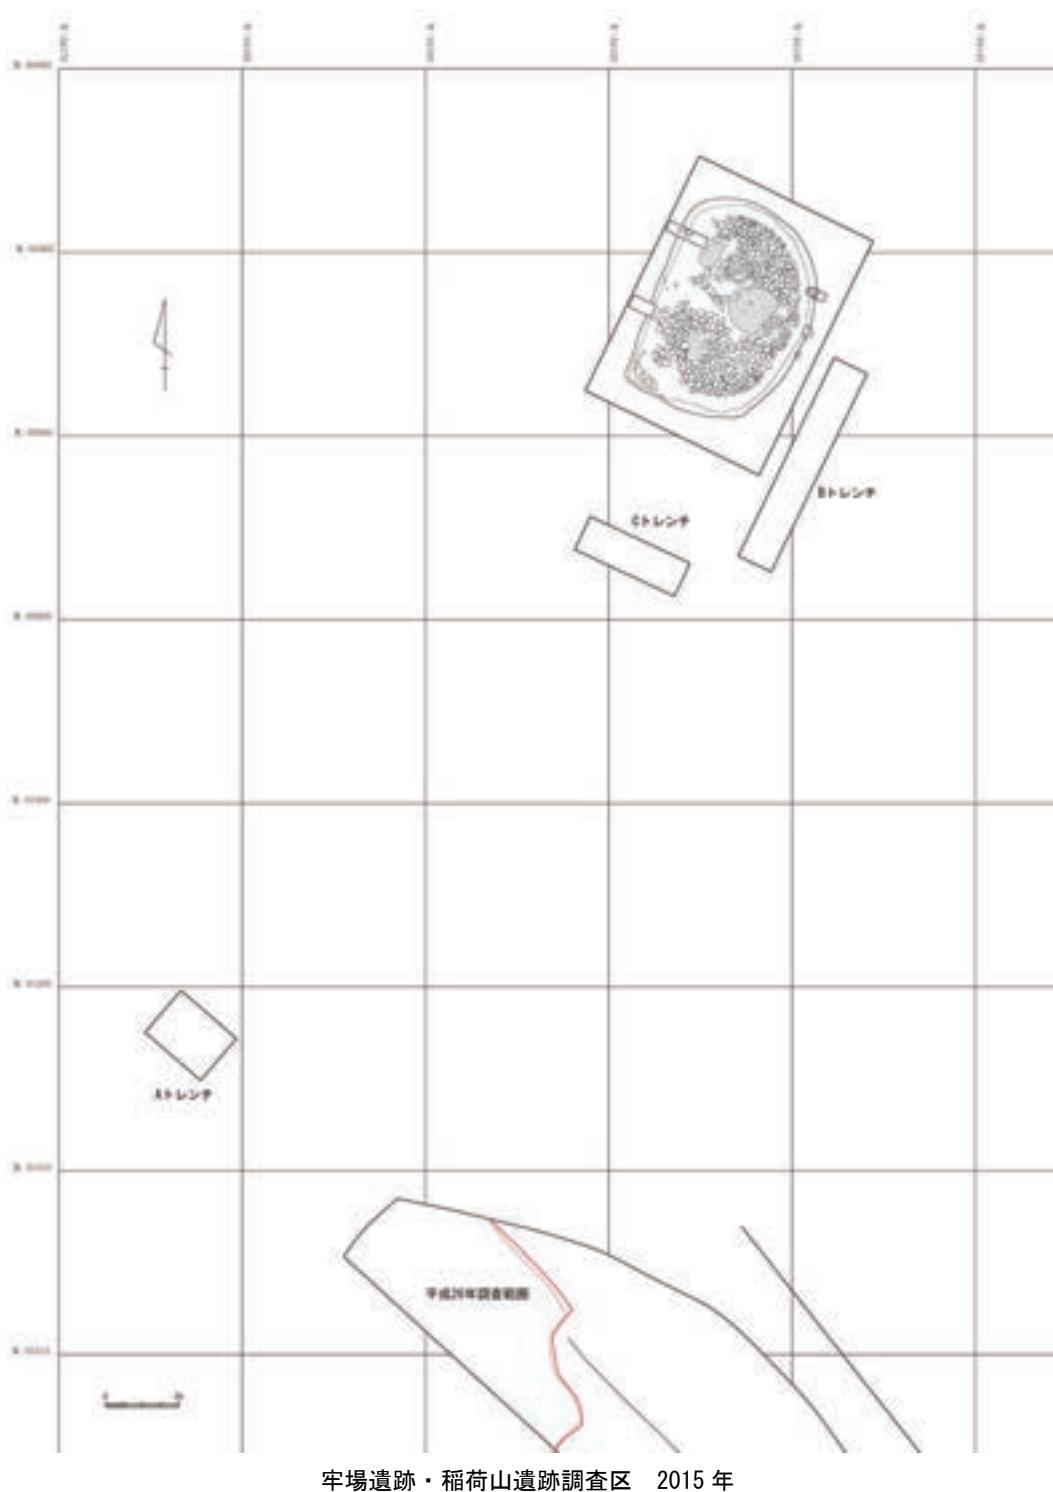
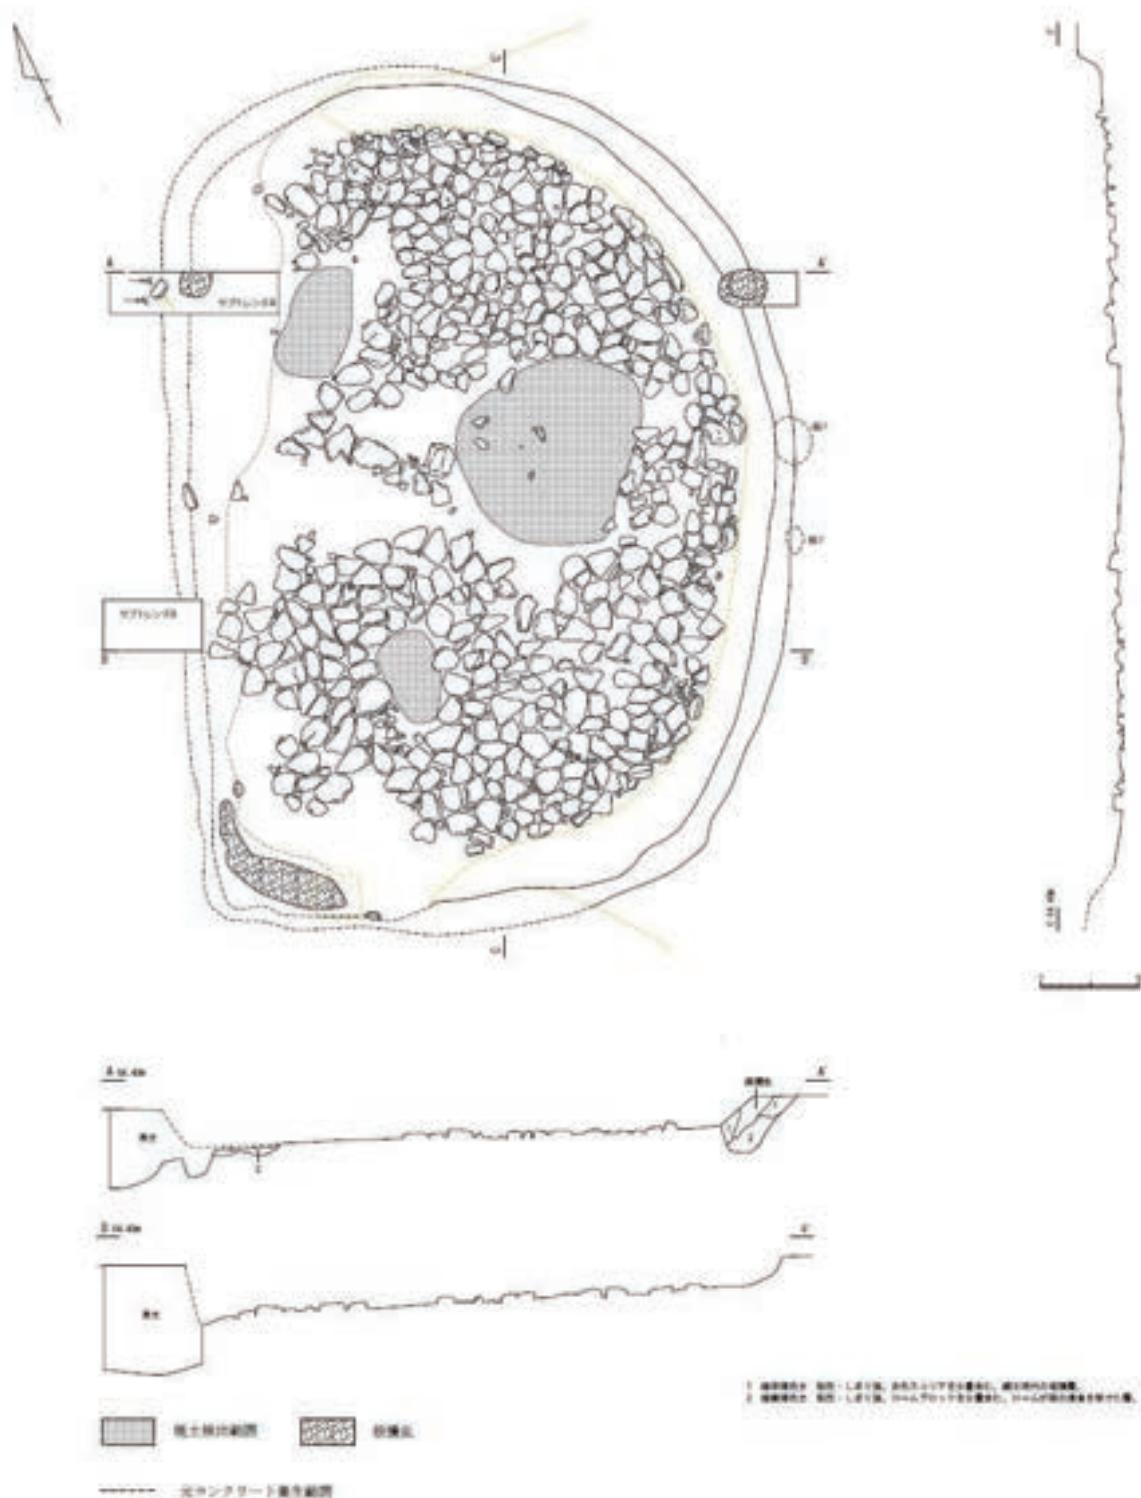
牢場遺跡敷石住居跡平面図・断面図 2015年

敷石住居跡の再調査は1966(昭和41)年の再整備時に住居跡の壁を保護するために打設されたコンクリートの除去から開始した。当時の報告書にはコンクリートの厚さ2.5cmとされていたが、実際には20cmで鉄筋が組まれており、撤去に丸一日を要した。引き続き住居内と周辺の清掃作業に着手した。長年露出したままの敷石部は、礫の隙間に5～10cmの厚さで砂状の土が堆積しており、小さな礫は砂を除去すると原位置より数cm程下に移動してしまう状況であった。また、コンクリートに覆われていた部分の西側から新たに礫数点が検出された。住居の掘り込みと考えられていた範囲は、中央から東側ではロームの壁面が確認され、中央から西側では礫の検出面の高さまで表土層であることが判明した。住居西側の範囲を確認するためA・B、2ヶ所のサブトレンチを設定し掘削を行った。その結果、敷石の西側は表土直下にローム面が検出された。ローム面は西に向かって下っており、敷石は西端には残存していなかった。敷石住居及び周辺か

らは、投げ込まれたものないし原位置不明のため除かれていた礫や土器を回収した。また、サブトレンチ内の表土層中から打製石斧・磨石各1点と縄文土器片が少量出土した。

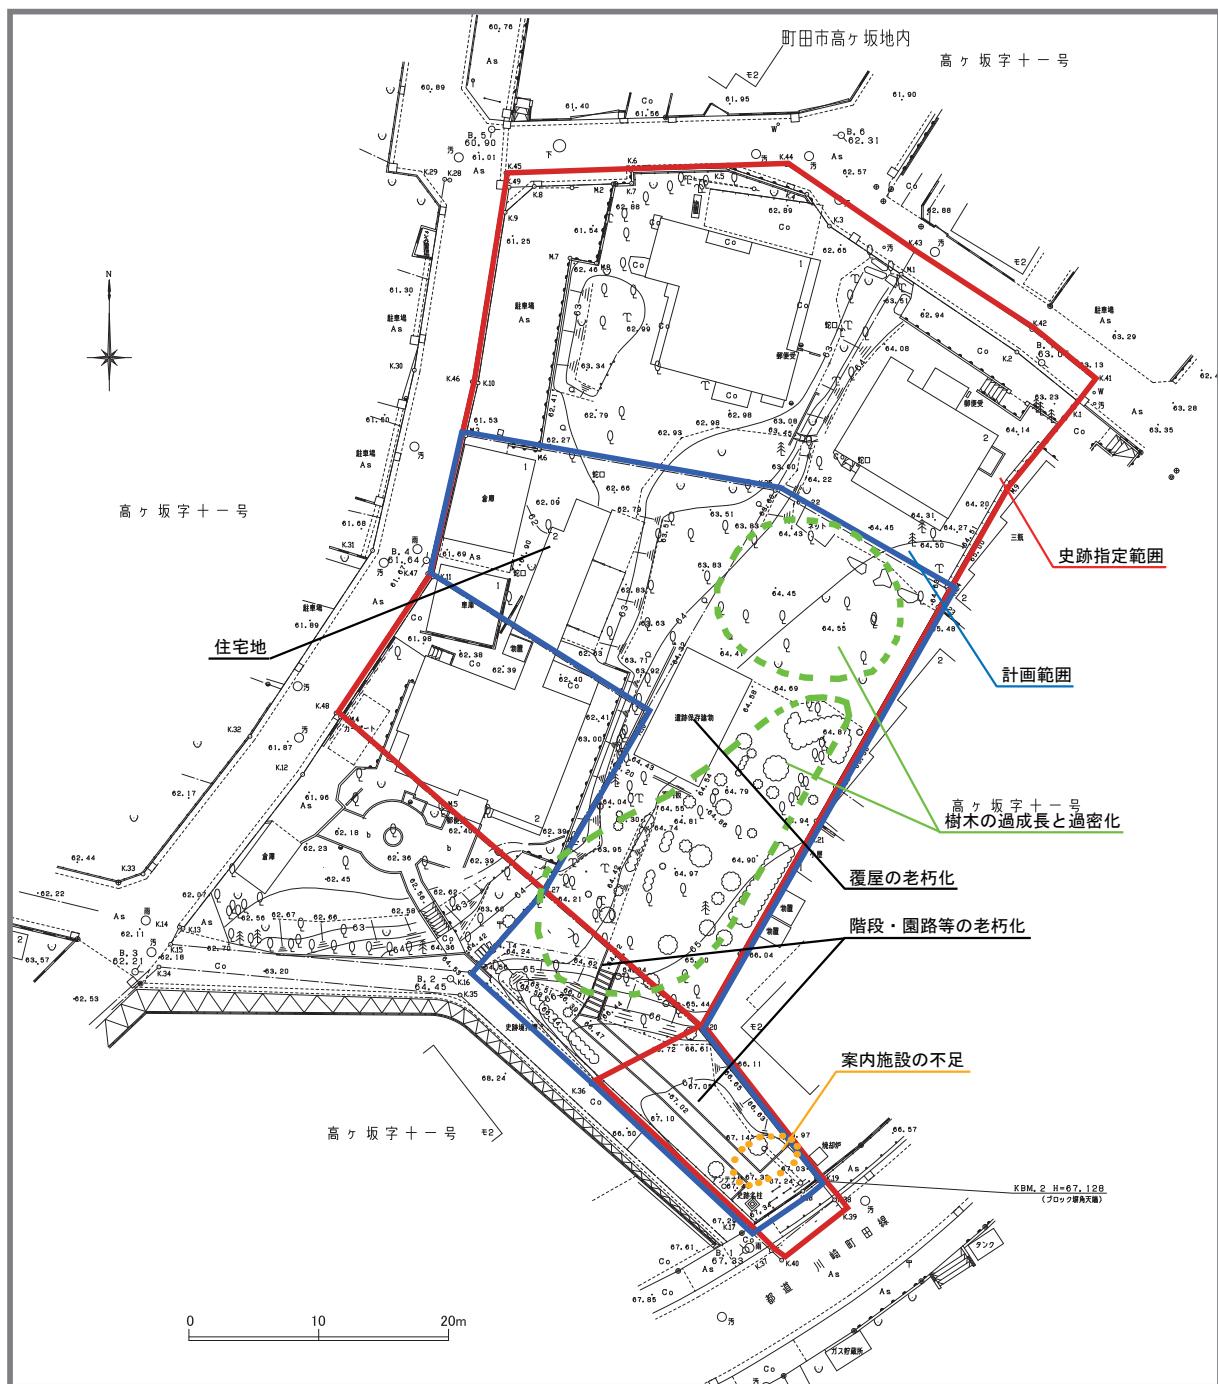
牢場遺跡・稻荷山遺跡整備前平面図

牢場遺跡の南東側と稻荷山遺跡が公有地で、公開範囲となっており、主な施設として牢場遺跡の敷石住居跡遺構露出展示の覆屋がある。

また、都道川崎町田線に面する稻荷山遺跡が公開範囲の出入口となり、ここに石製標識 [1927(昭和2)年3月建設] と解説板 [1966(昭和41)年10月設置] が設置され、牢場遺跡に向かう園路と丸太階段が設置されている。なお、稻荷山遺跡の配石遺構は埋め戻されていたが、2014年に主要な範囲の再発掘調査が行われ、一部に消失が認められたものの、概ね1925(大正14)年当時の状況が保たれていることが確認された。

公開範囲は全体的に植栽された中高木が成長し、過密な状況で鬱蒼とした環境である。さらに、強剪定の影響により自然な樹形が失われたものも多い。特に、覆屋の北側は下草の繁茂のため立ち入れない状況にあり、敷地の境界も明確ではなくなっている。

また、後に公有化が完了し整備対象に追加された牢場遺跡の西側中間範囲は、西に傾斜する自然地形を10mほど残し、その西側は切土されて宅地になっている。

牢場遺跡の敷石住居跡の覆屋は、当初 1927（昭和 2）年に建設され、1966（昭和 41）年に当初の意匠を踏襲して建替えられている。しかしながら、この覆屋も老朽化していることや、保存環境としても外気や直射日光の影響を受けることなど、遺構保存施設としての改善が課題となる。

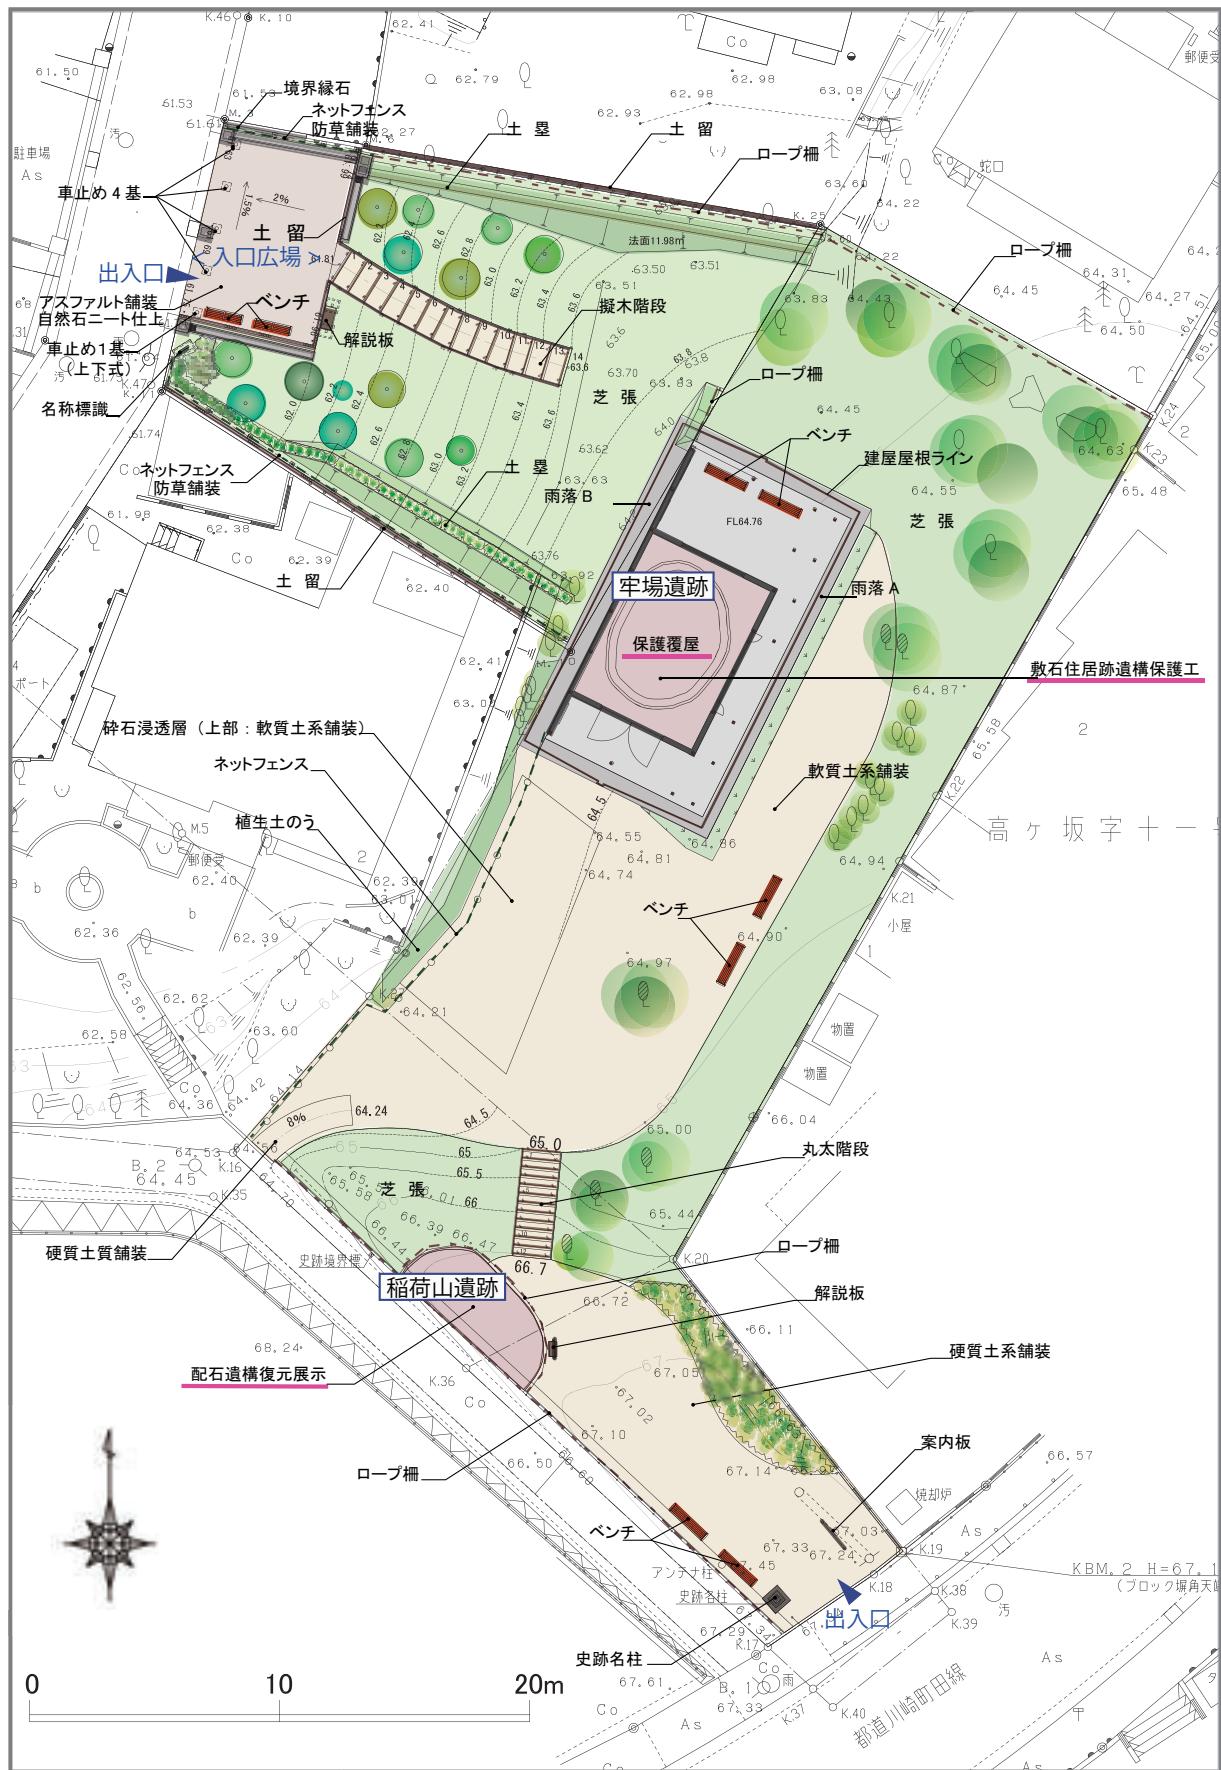
牢場遺跡・稲荷山遺跡 整備平面図

便益施設として、人溜まりとなる要所にベンチを設置するとともに、牢場遺跡覆屋に四阿の機能を持たせ、屋根下にベンチを置く。

また、管理範囲を明確に示すため私有地との境界にフェンス及び丸太・ロープ柵を設置する。

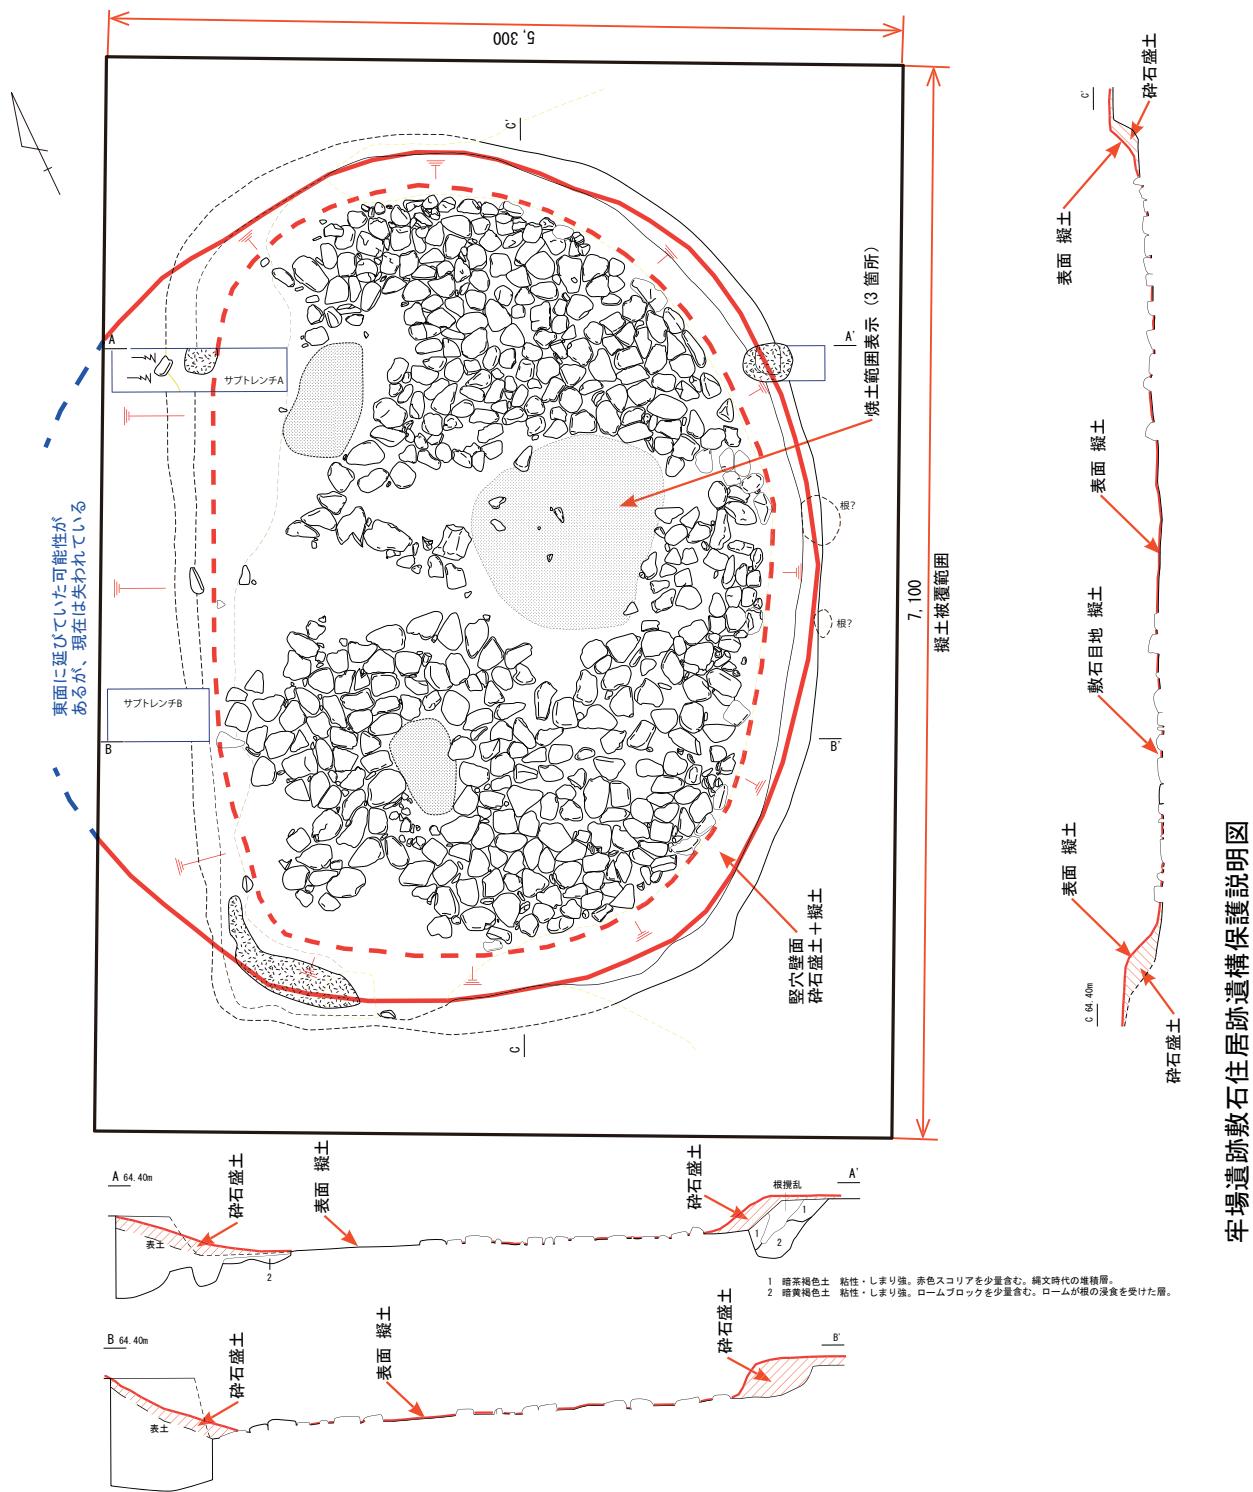
牢場遺跡敷石住居跡構造説明図

###### ② 擬土充填

盛土の上に、床面と同様に擬土を盛り付ける。

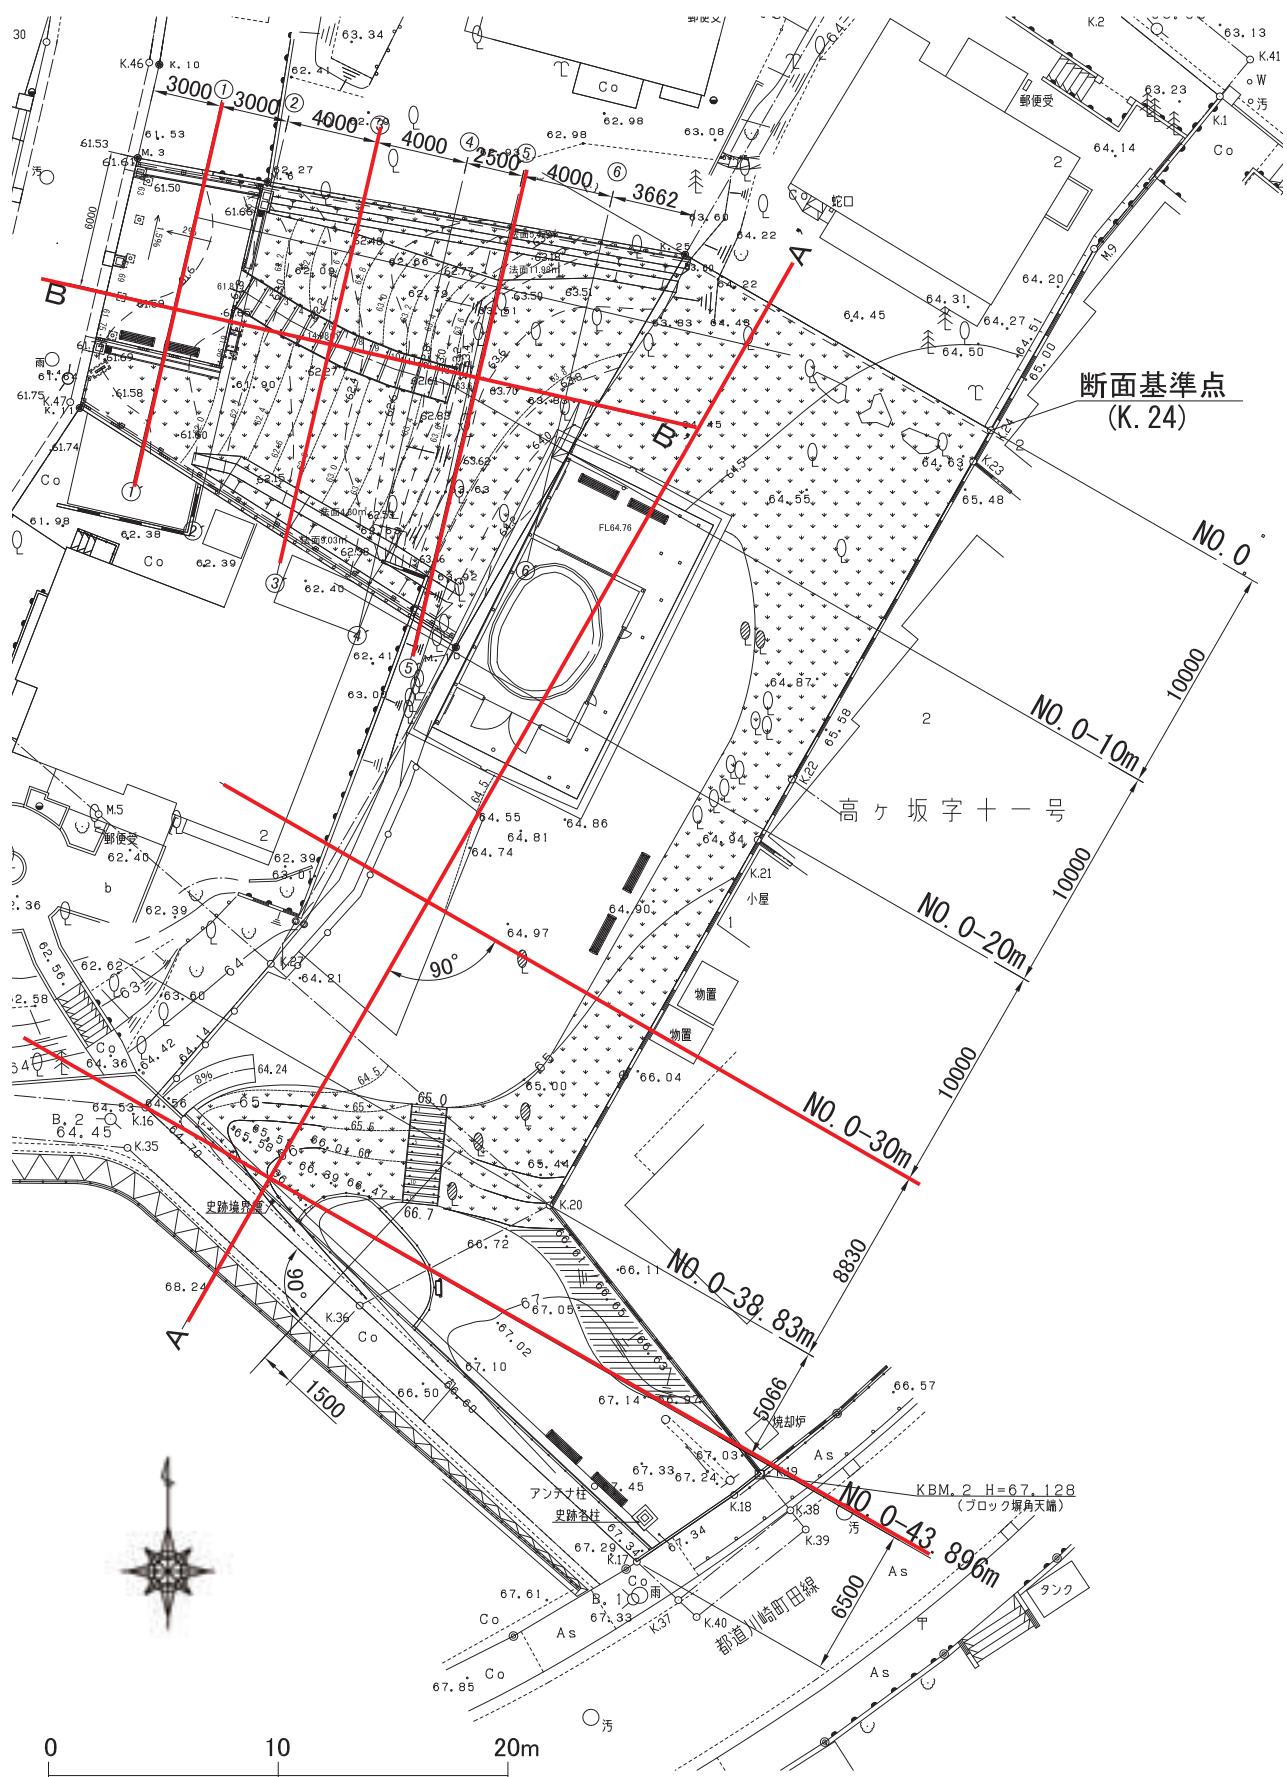
牢場遺跡・稻荷山遺跡 造成平面図

先に述べたように、斜面の下方2/3ほどは宅地として掘削されているものの、上方は自然地形を保っている。この自然地形を延長するように東の道路を目指して盛土した。盛土の北側には素堀溝を設け、また南側には擬木土留めを用い、その上には低い土堤を設けて隣接地に雨水が流出しないようにした。尚、流末は西側道路の既設側溝を改修して下水道に放流した。

この造成形状は、将来この南北が公有化され、整備される際には本整備の盛土地形が延長できるように意図した。

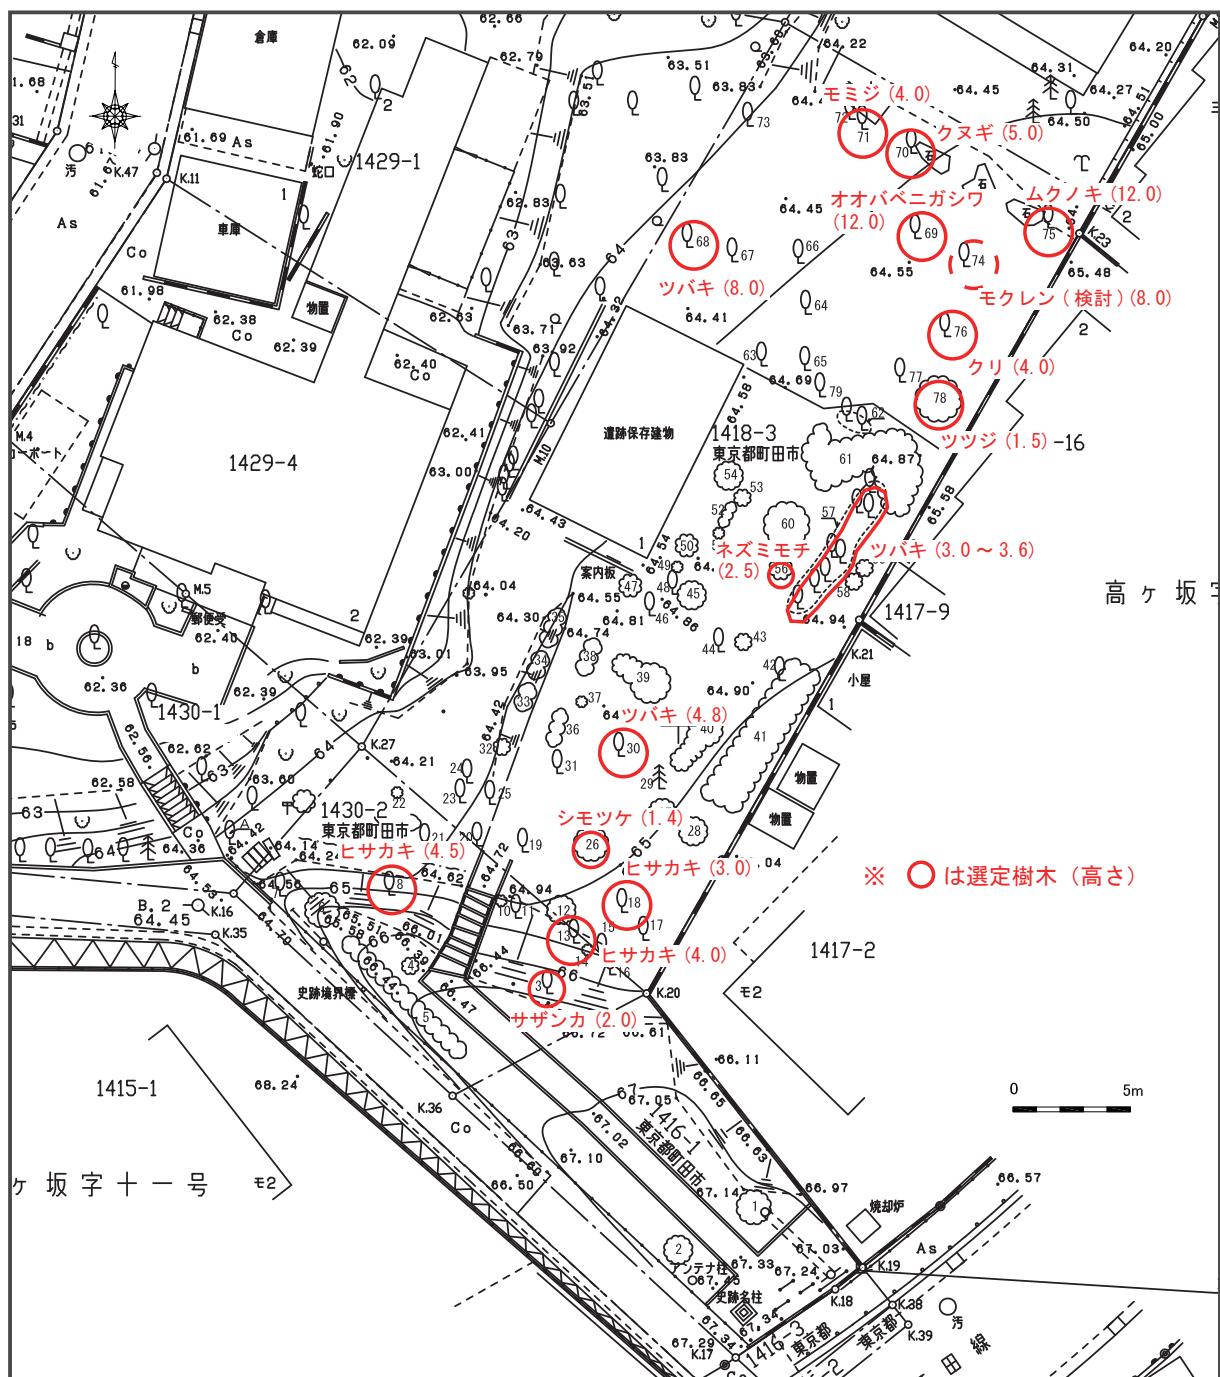
牢場遺跡・稻荷山遺跡 存置選定樹木平面図

牢場遺跡・稻荷山遺跡の既公開範囲には80本以上の高木があり、過密な状況であった。これら樹木について、樹種、形状・寸法、樹勢・樹形等の活力度調査を行った。これらの中から縄文時代の植生に適すると思われるもの、隣接する民家への緩衝となるもの、整備施設や動線と干渉しないもの、また奥行きのある景観を形成するものの観点から、13本（株立含む）を選定して存置することとした。尚、遺構保護の観点から新規の高木植栽は行わず、稻荷山遺跡の民地側に低木（マンサク）植栽のみを行った。また、地被植栽としてノシバを植栽した。

牢場遺跡の西側緩斜面は法面保護の地被植栽としてノシバを植栽したほか、盛土範囲に限定して縄文時代に想定される高木を植栽した。また、南の隣接地側には民家との遮蔽を意図した低木を植栽した。

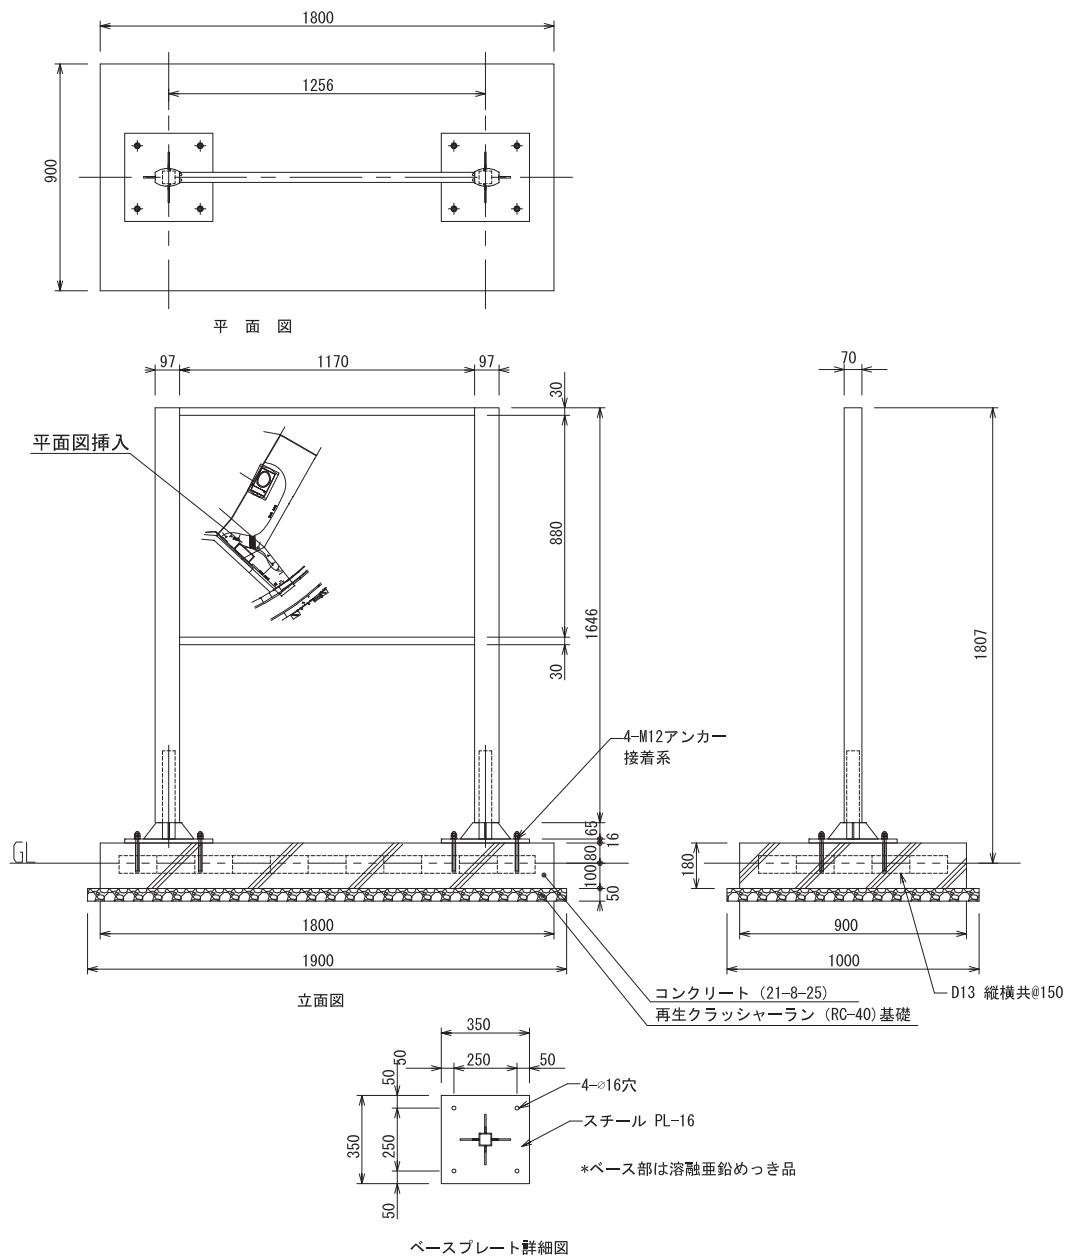
牢場遺跡・稻荷山遺跡 案内板 詳細図 S=1:30

稻荷山遺跡の都道に面する既設の石製標識を存置するほか、近傍に遺跡の全体案内板を設置した。また、稻荷山遺跡に配石遺構解説板、牢場遺跡の西側小広場に同形状の牢場遺跡解説板を設置したほか、牢場遺跡西側道路に向かって近似する仕様の標識を設置した。

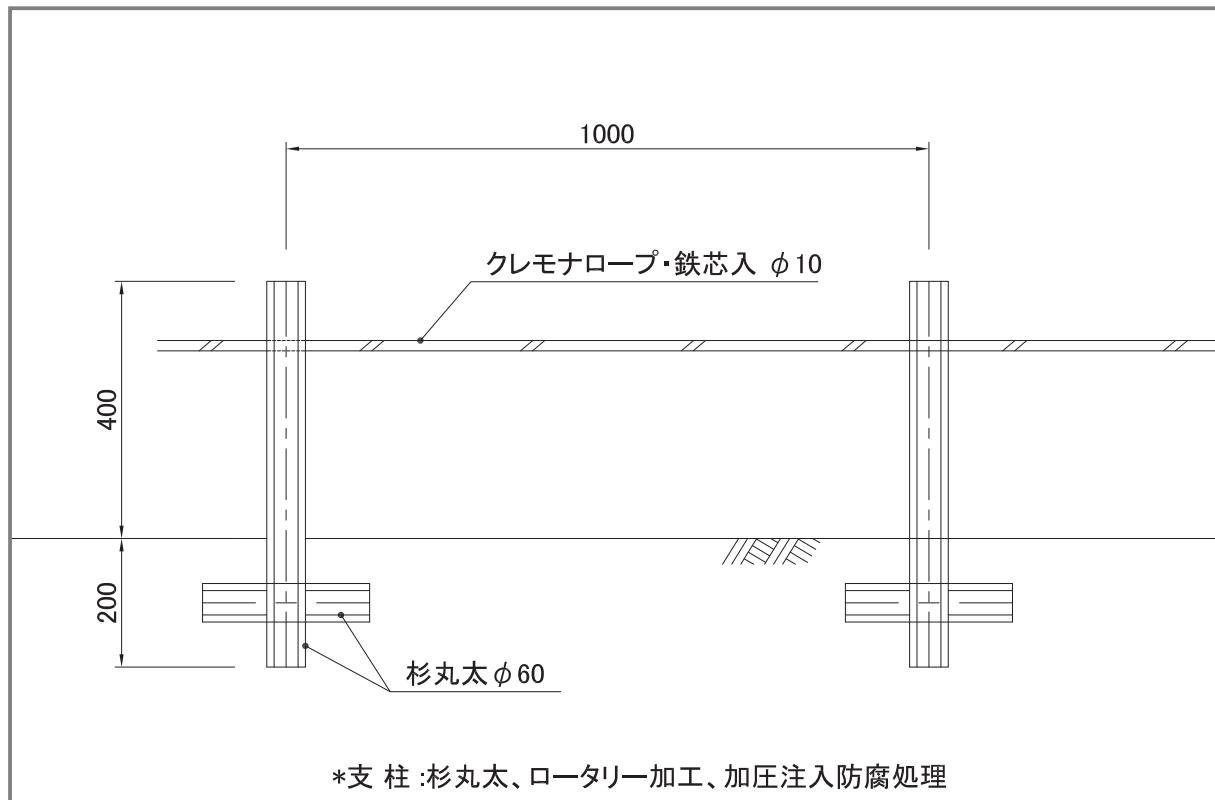
牢場遺跡・稻荷山遺跡 丸太ロープ柵 (H:400) 詳細図

本整備において、当初はロープ材に自然素材の麻ロープを用いたが、草刈り管理に伴い切られてしまうことや、劣化が早いことが判明した。そのため、事業終盤の工事では鉄心入りクレモナロープに変更し、既設の麻ロープの箇所も順次これに変更している。

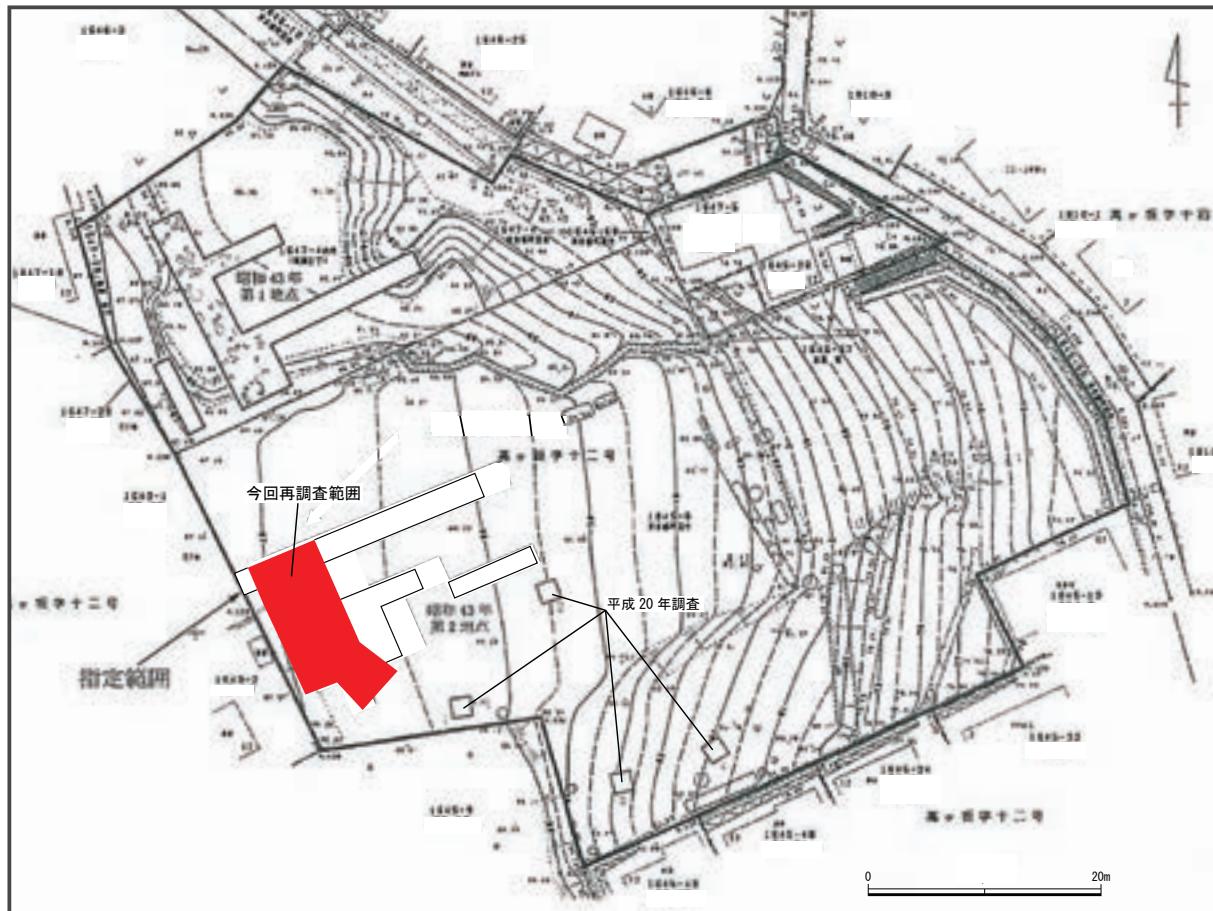
2014年八幡平遺跡調査位置図

発掘調査は1925（大正14）年に行われ、敷石住居跡1軒が発見された。この遺構は調査後埋め戻され、その後指定範囲が不明確となっていた。1968（昭和43）年に指定範囲及び遺跡の内容確認を目的とした再発掘調査が行われ、調査後に埋め戻された。2014年に整備を目的とした再発掘調査を行い、敷石住居跡は一部に消失した石材があるものの、良好な保存状況であることが確認された。また、この住居跡の平面形が明らかになり、南東側に張り出しを持つ柄鏡形住居であることが判明した。

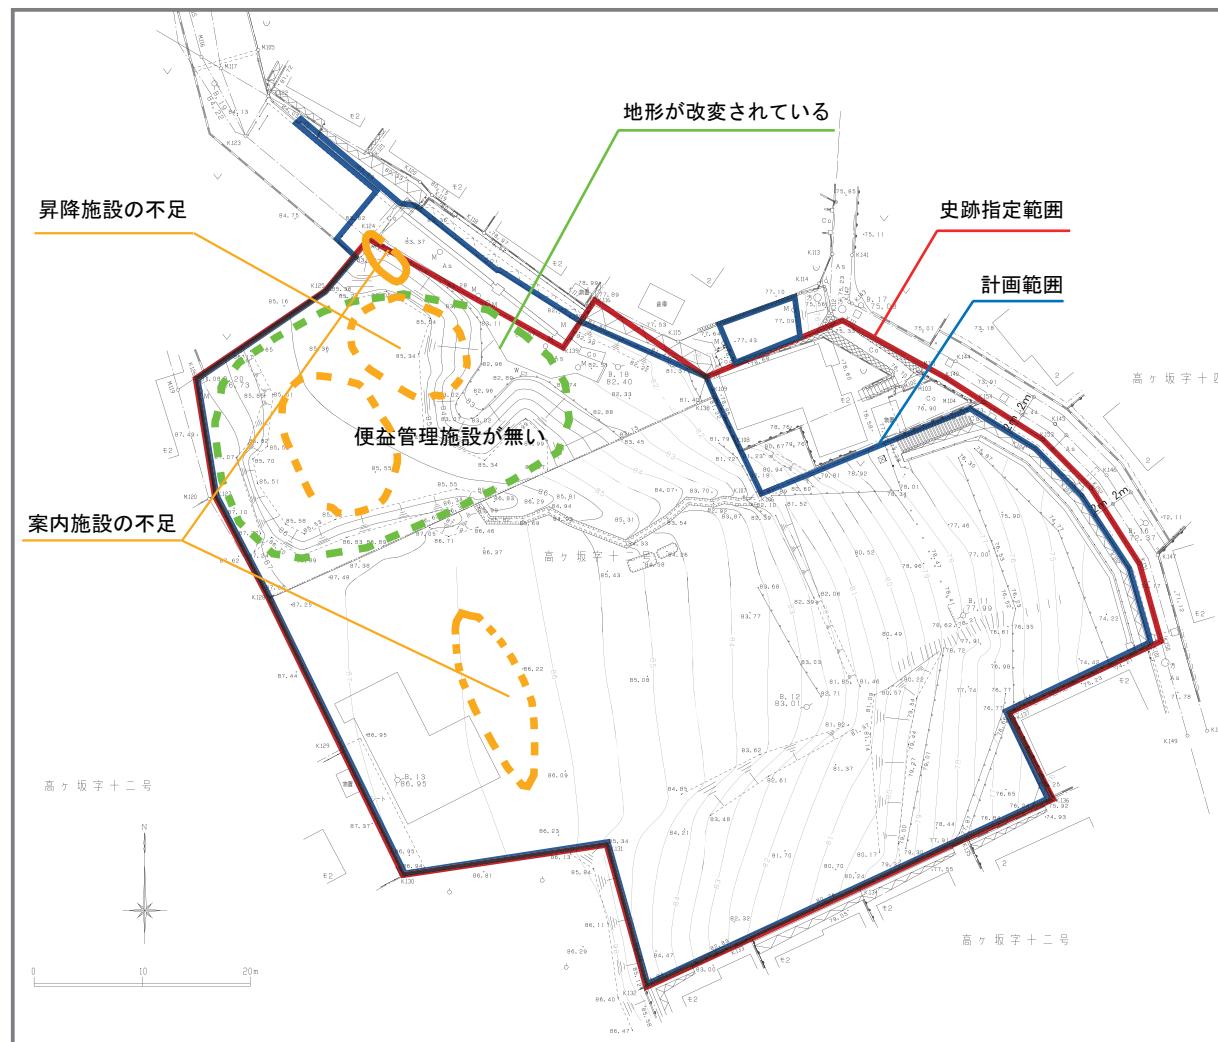
八幡平遺跡 整備前平面図

史跡への進入路は北西からの道路となるが、そこから台地上までには高低差があるので、史跡に調和した昇降施設の整備が課題となる。

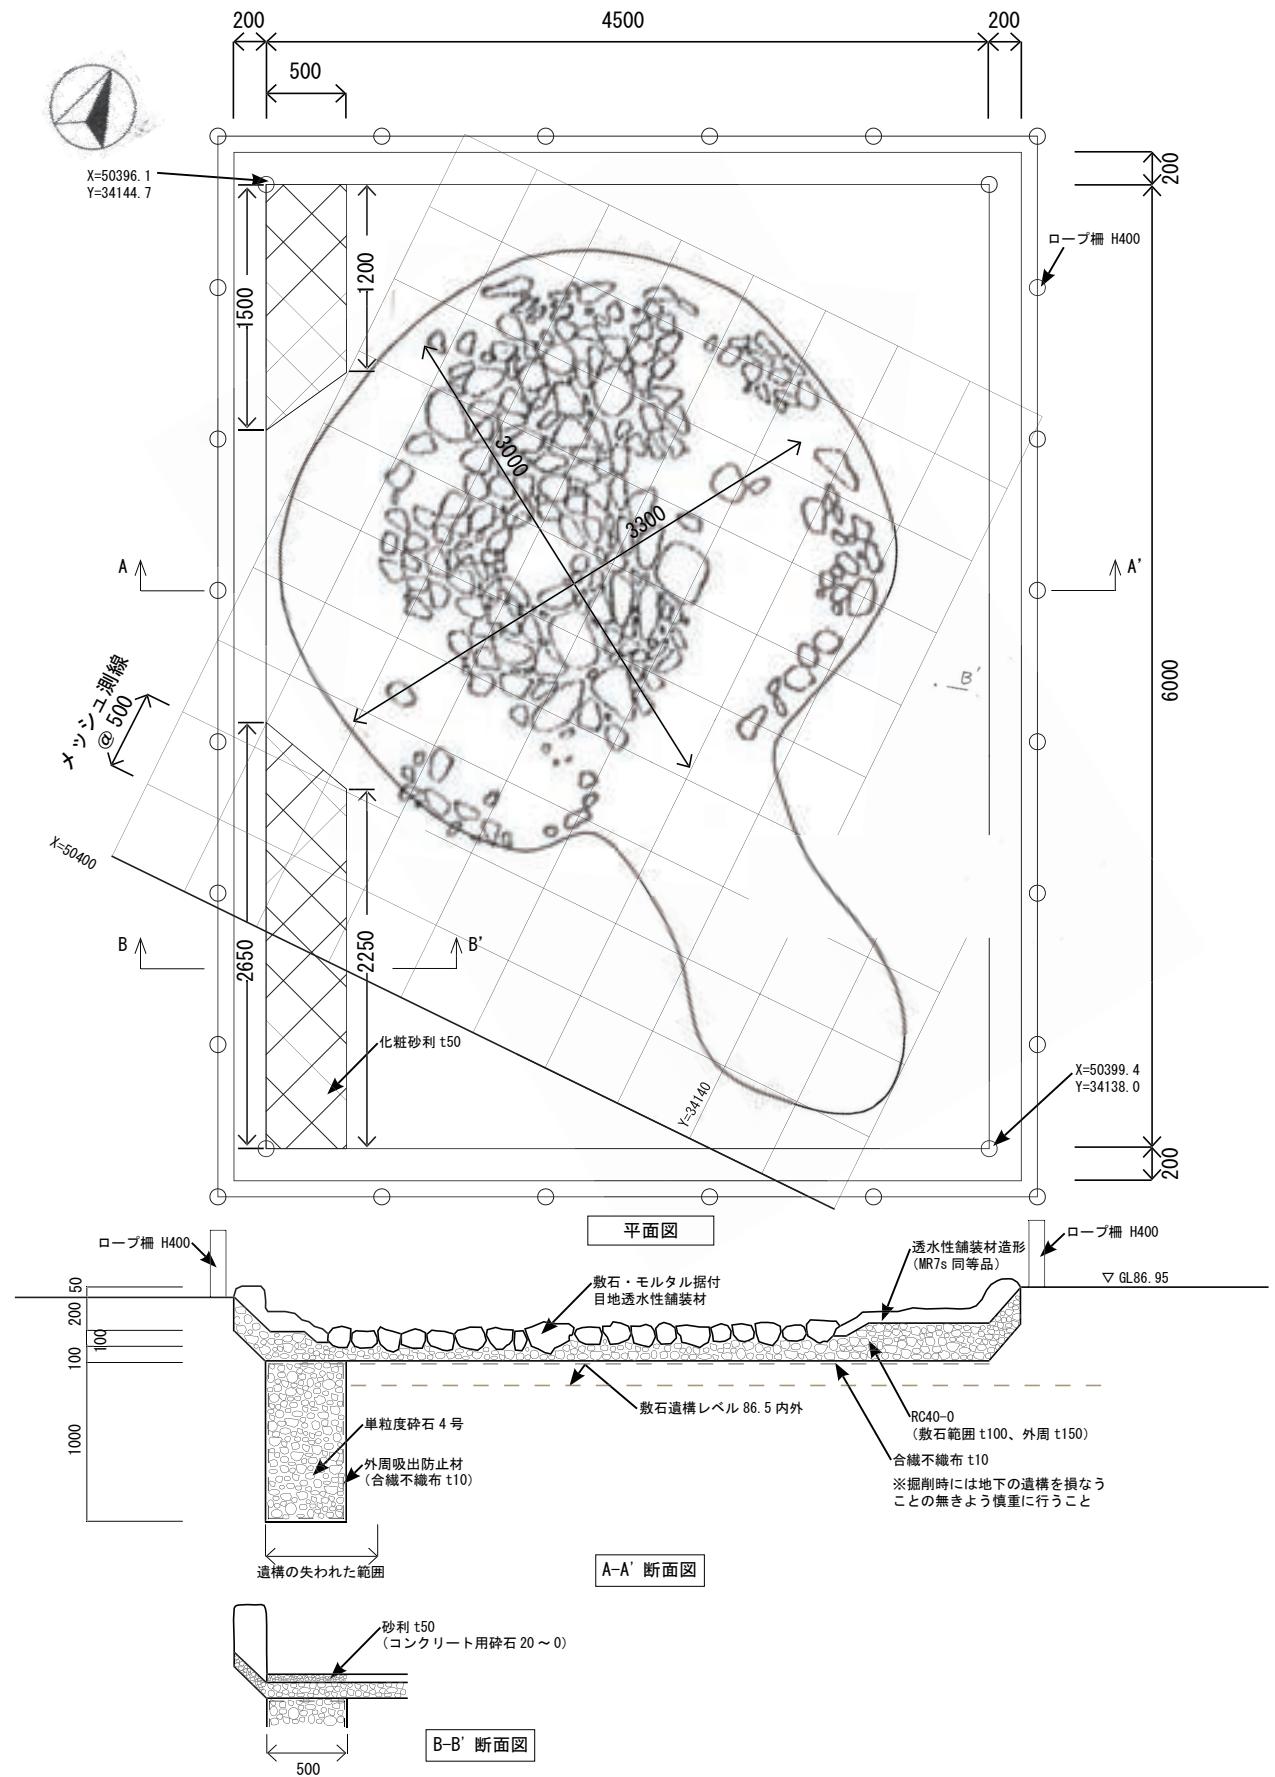
八幡平遺跡 敷石住居跡復元展示 平面図・断面図

##### 敷石住居遺構復元展示方法

- ・遺構保護層として埋戻し厚さ20cm以上を確保するとともに、不織布を敷設して将来の不用意な掘削を抑制する。
- ・碎石路盤（厚10cm）を敷設し、遺構実測図、発掘調査時の写真と照合しつつ配石を復元配置する。この際、メッシュ状に水糸を設置し配置の目安とする。
- ・石材は遺構と同様な質感を持つ川原石とし、使用量の倍程度を用意のうえ選別して用いる。自然石を用いることから同形状の石材は無いが、石の大きさ、面の合わせ方、長手の方向等に着目して当時の雰囲気を創出する。中央の炉跡、その周囲の大径石、敷石外辺の立石等の特徴を重視する。
- ・配置した石材は据付モルタルで固定する。
- ・配石の周囲は強度と透水性を重視した硬質土系舗装（MR7s サンドペイブメント）とする。
- ・西側搅乱範囲を利用して雨水浸透層とする。
- ・発掘調査範囲は、透水性を重視した土系舗装とする。

敷石住居跡の表現方法として、稻荷山遺跡の配石遺構と同様に石材を用いて復元展示する方法と、舗装材やタイルを用いて平面表示する方法など比較検討した結果、発掘調査時の状況を目指して石材を用いて復元展示する方法に決定した。

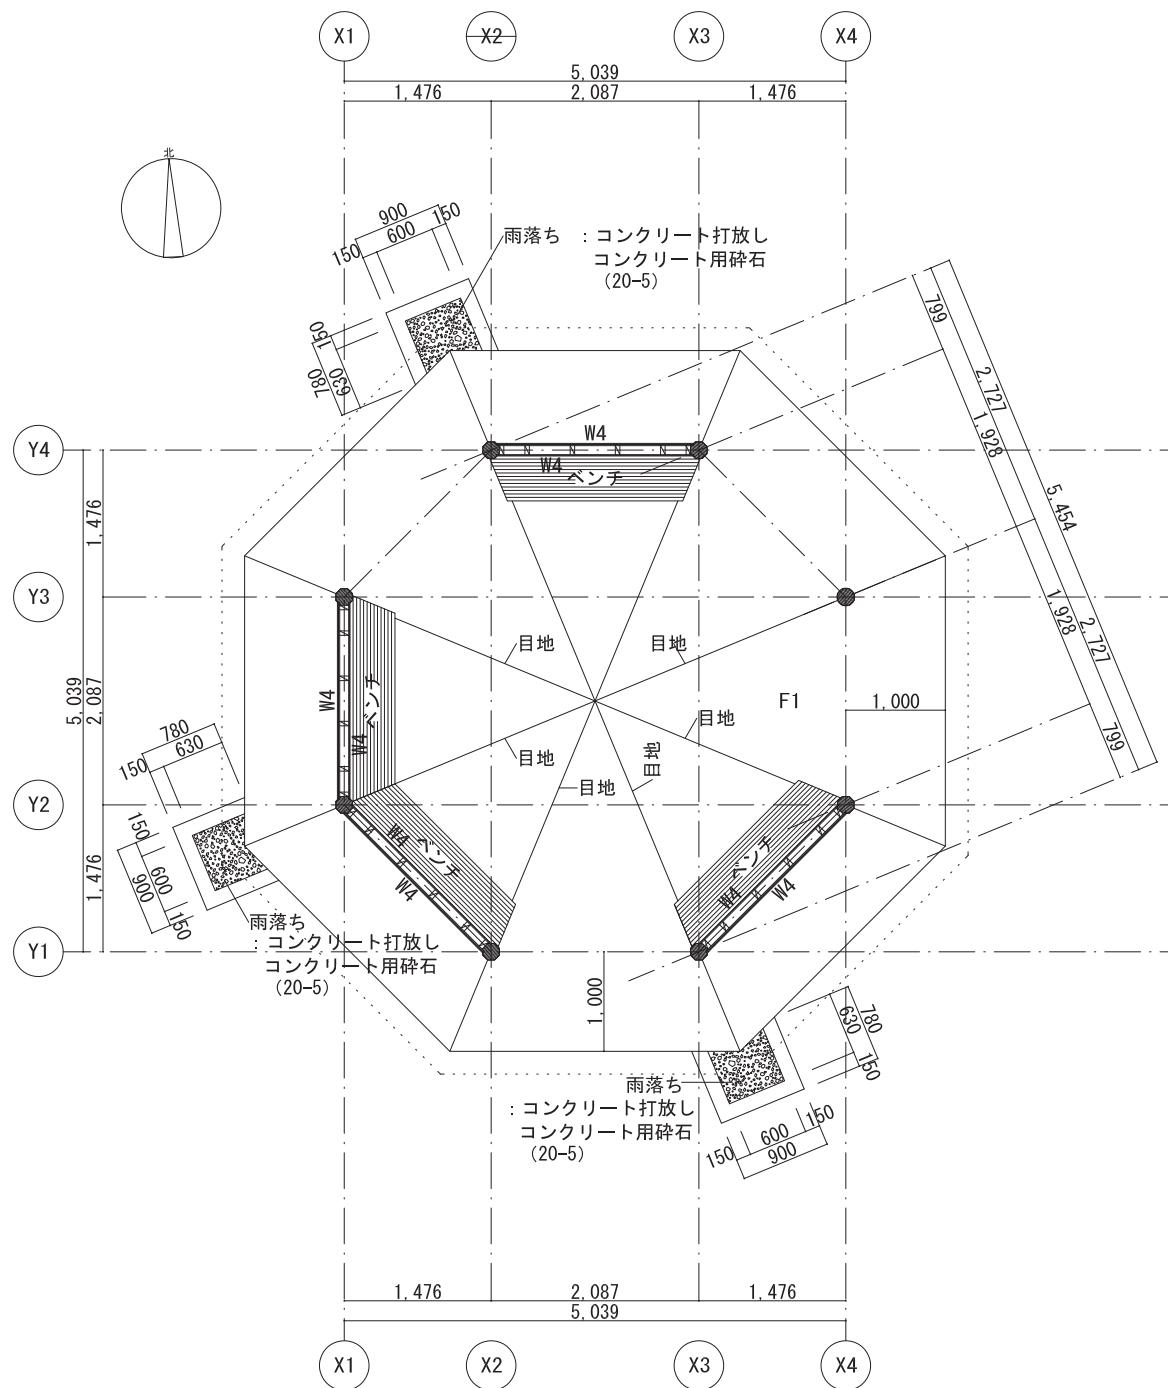
### 八幡平遺跡 四阿 断面詳細図

R1	ガルバリウム鋼板0.4mm平葺き 認定番号NM8697
屋根	軒裏：小屋組あらわし、化粧野地板：杉板厚9mm
F1	豆砂利洗い出し
床	
W2	豆砂利洗い出し
W3	コンクリート打放し(普通合板型枠)
W4	杉板12mm横羽目
C1	小屋組あらわし
天井

四阿の意匠について、八角形平面や長方形平面・片流屋根、長方形平面・切妻屋根などについて比較検討した結果、四阿からの眺望や、遺跡景観への調和の観点から円形の住居をイメージした八角形平面に決定した。
