# 国指定史跡高ヶ坂石器時代遺跡 整備事業報告書

2025年3月

町田市教育委員会

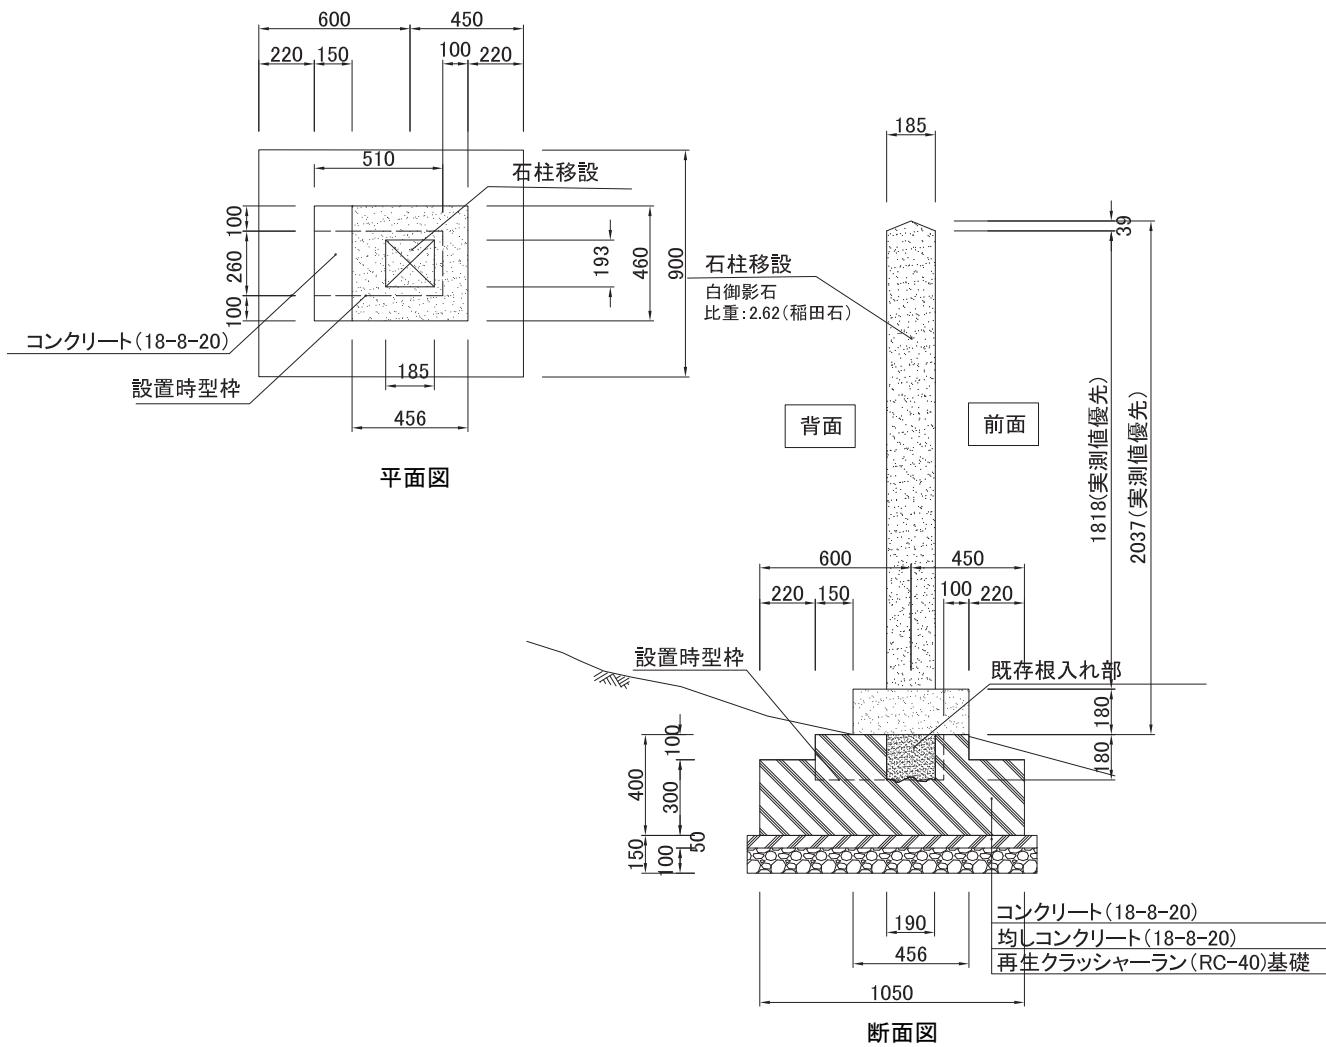
八幡平遺跡 石柱移設 詳細図 S=1:30

先に述べたように、保管されていた石製標識を再設置した。なお、標柱の埋込部分が折れた状態であったので、地下にコンクリート基礎を設けて転倒しないものとした。
