資料4-3 通学路安全対策要望例

資料4-3

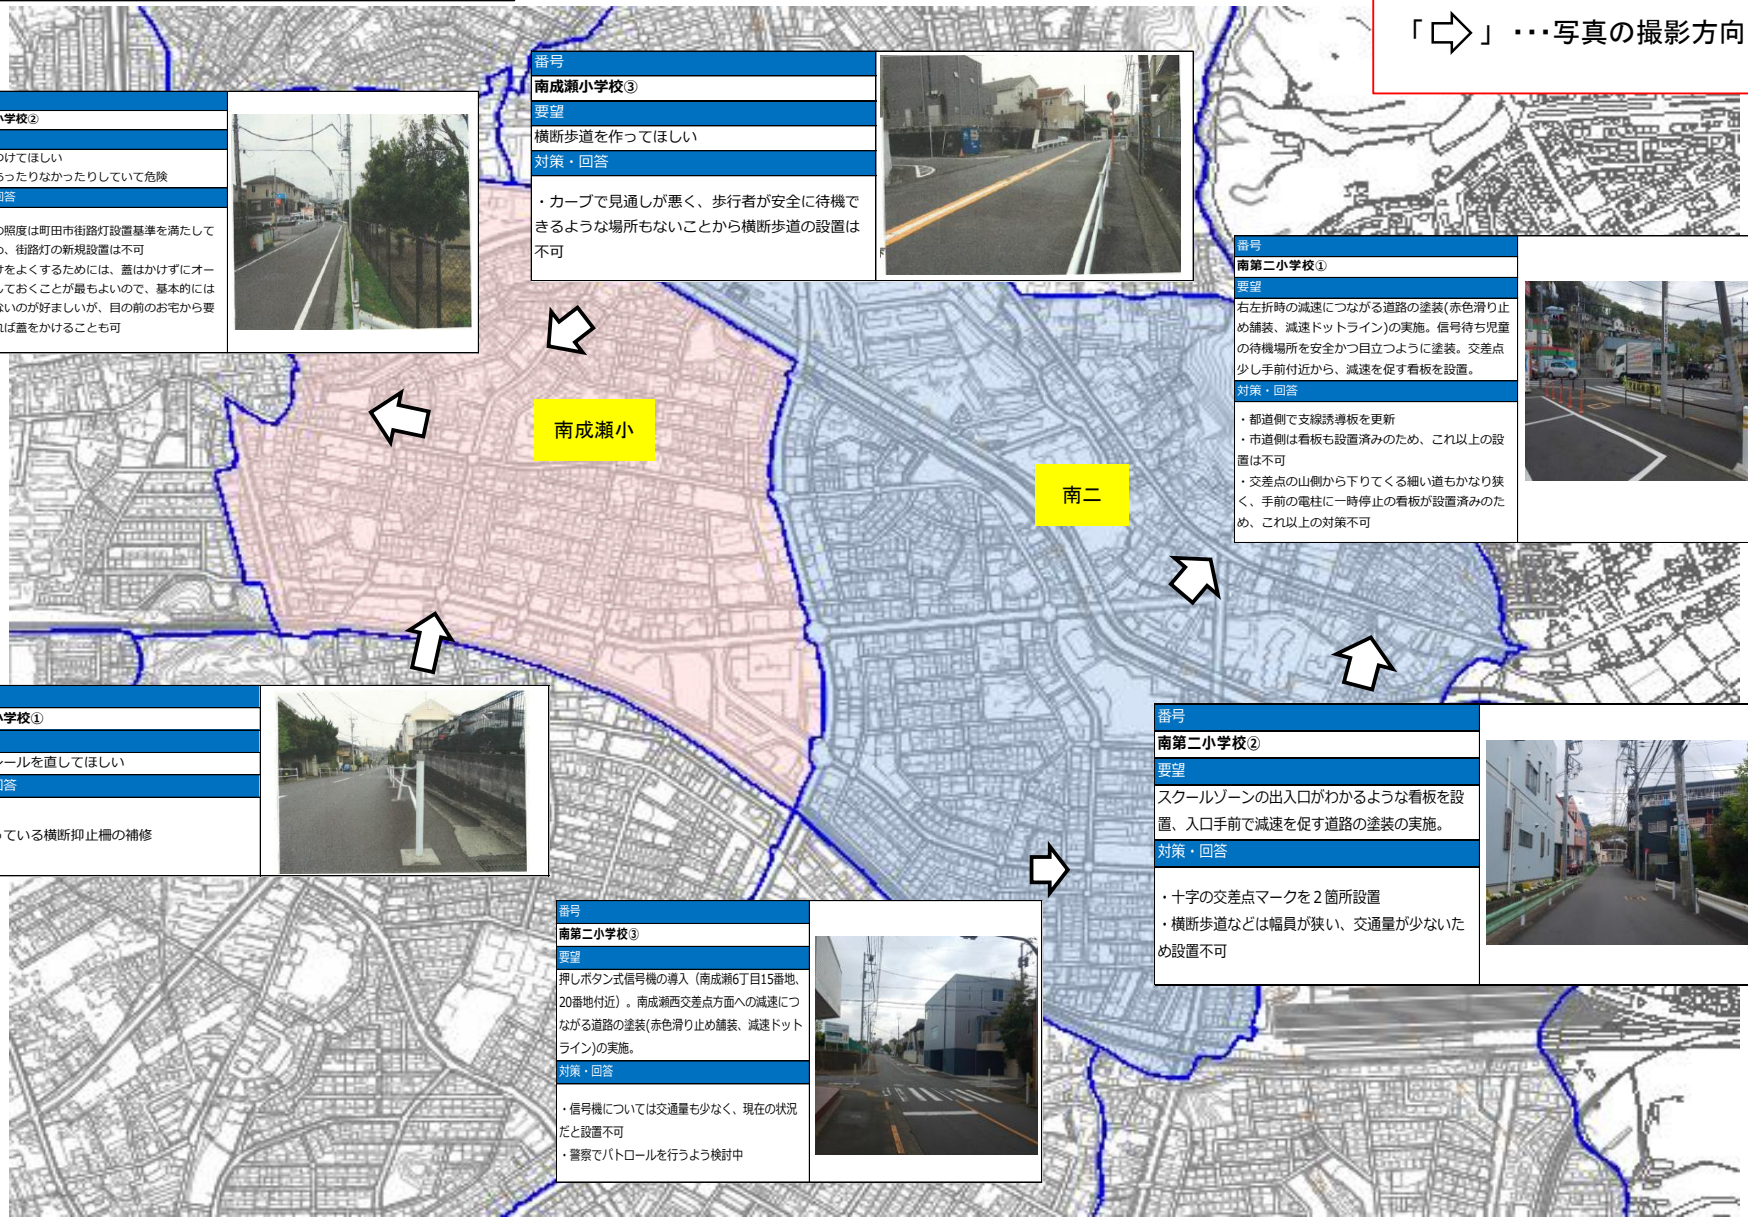
番号
南成瀬小学校②
要望
照明をつけてほしい 側溝があったりなかったりしていて危険
対策・回答
・道路の照度は町田市街路灯設置基準を満たしているため、街路灯の新規設置は不可 ・水はけをよくするためには、蓋はかけずにオープンにしておくことが最もよいので、基本的には何もしないのが好ましいが、目の前のお宅から要望があれば蓋をかけることも可

番号
南成瀬小学校③
要望
横断歩道を作ってほしい
対策・回答
・カーブで見通しが悪く、歩行者が安全に待機できるような場所もないことから横断歩道の設置は不可

番号
南第二小学校①
要望
右左折時の減速につながる道路の塗装(赤色滑り止め舗装、減速ドットライン)の実施。信号待ち児童の待機場所を安全かつ目立つように塗装。交差点少し手前付近から、減速を促す看板を設置。
対策・回答
・都道側で支線誘導板を更新 ・市道側は看板も設置済みのため、これ以上の設置は不可 ・交差点の山側から下りてくる細い道もかなり狭く、手前の電柱に一時停止の看板が設置済みのため、これ以上の対策不可

番号
南成瀬小学校①
要望
ガードレールを直してほしい
対策・回答
・曲がっている横断抑止柵の補修

番号
南第二小学校②
要望
スクールゾーンの出入口がわかるような看板を設置、入口手前で減速を促す道路の塗装の実施。
対策・回答
・十字の交差点マークを２箇所設置 ・横断歩道などは幅員が狭い、交通量が少ないため設置不可

番号
南第二小学校③
要望
押しボタン式信号機の導入（南成瀬6丁目15番地、20番地付近）。南成瀬西交差点方面への減速につながる道路の塗装(赤色滑り止め舗装、減速ドットライン)の実施。
対策・回答
・信号機については交通量も少なく、現在の状況だと設置不可 ・警察でパトロールを行うよう検討中
