○ H18 年度試験掘削箇所

(池の辺試験掘削 I-1)

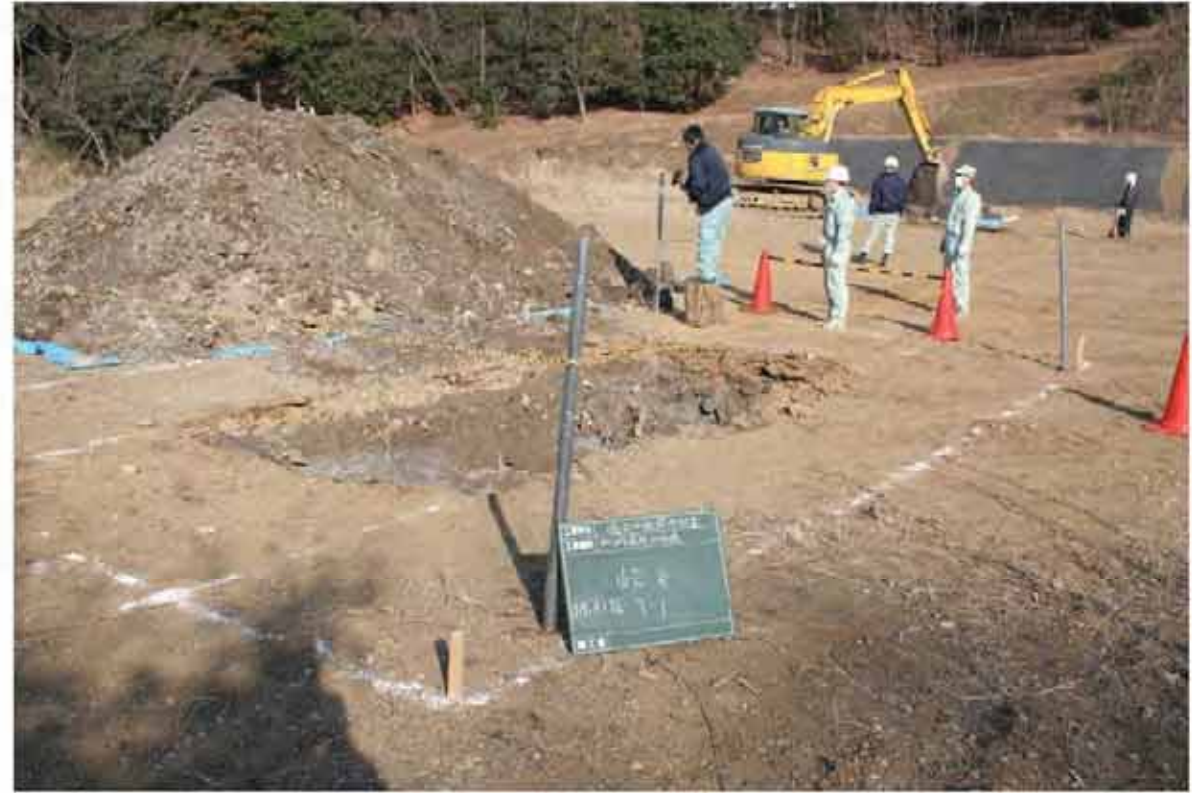
掘削作業完了

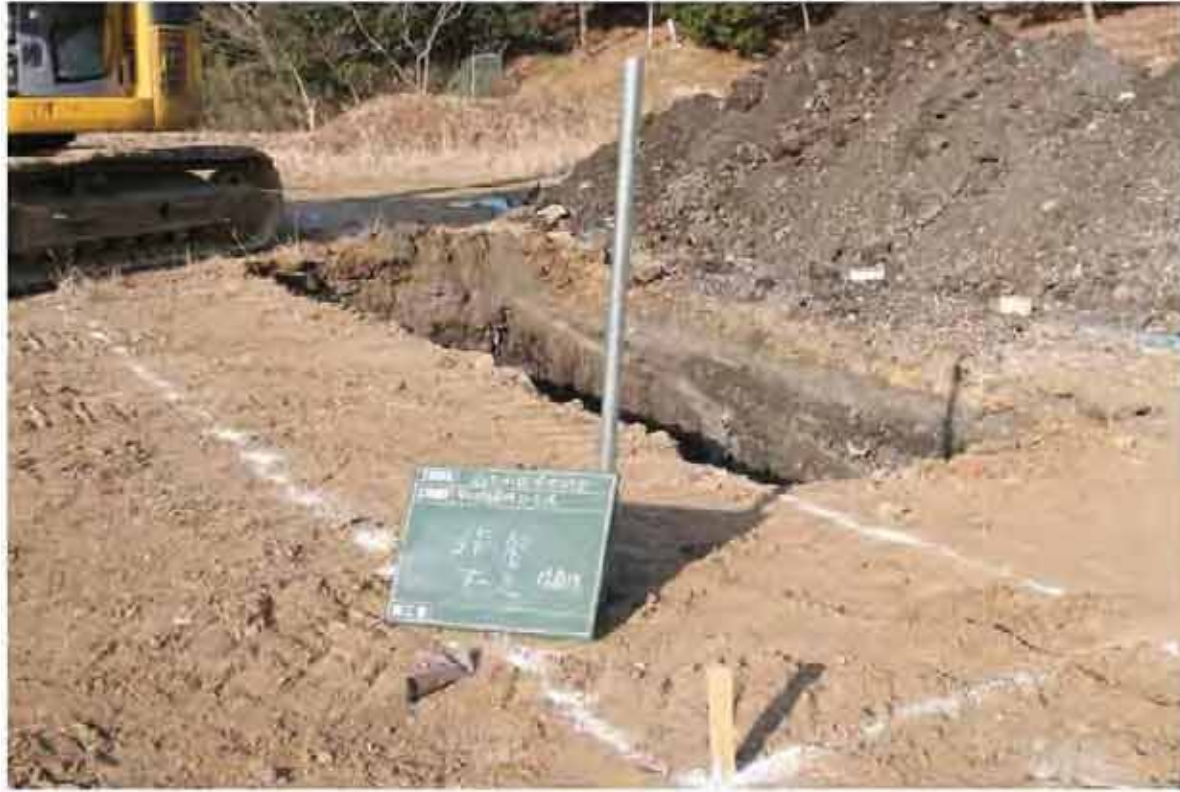
(峠谷試験掘削 T-2)

掘削作業完了

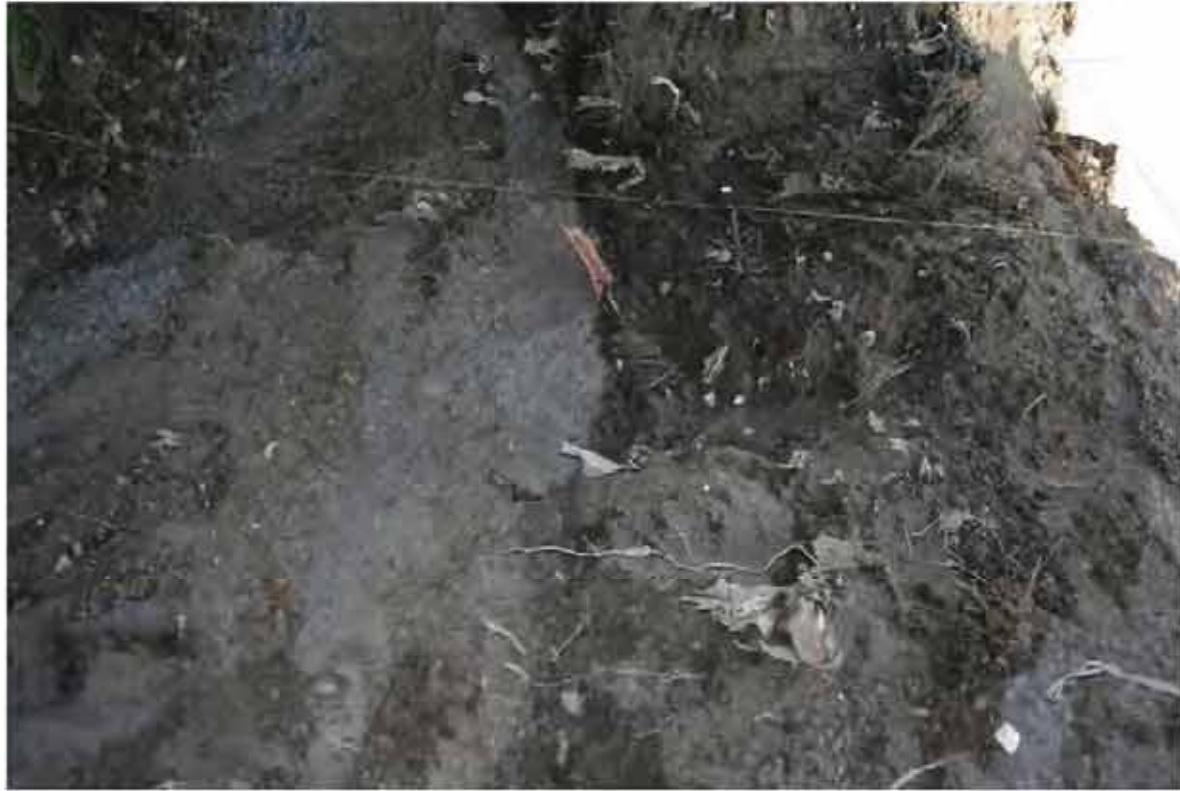
(峠谷試験掘削 T-2)

入孔箇所内部より壁面3

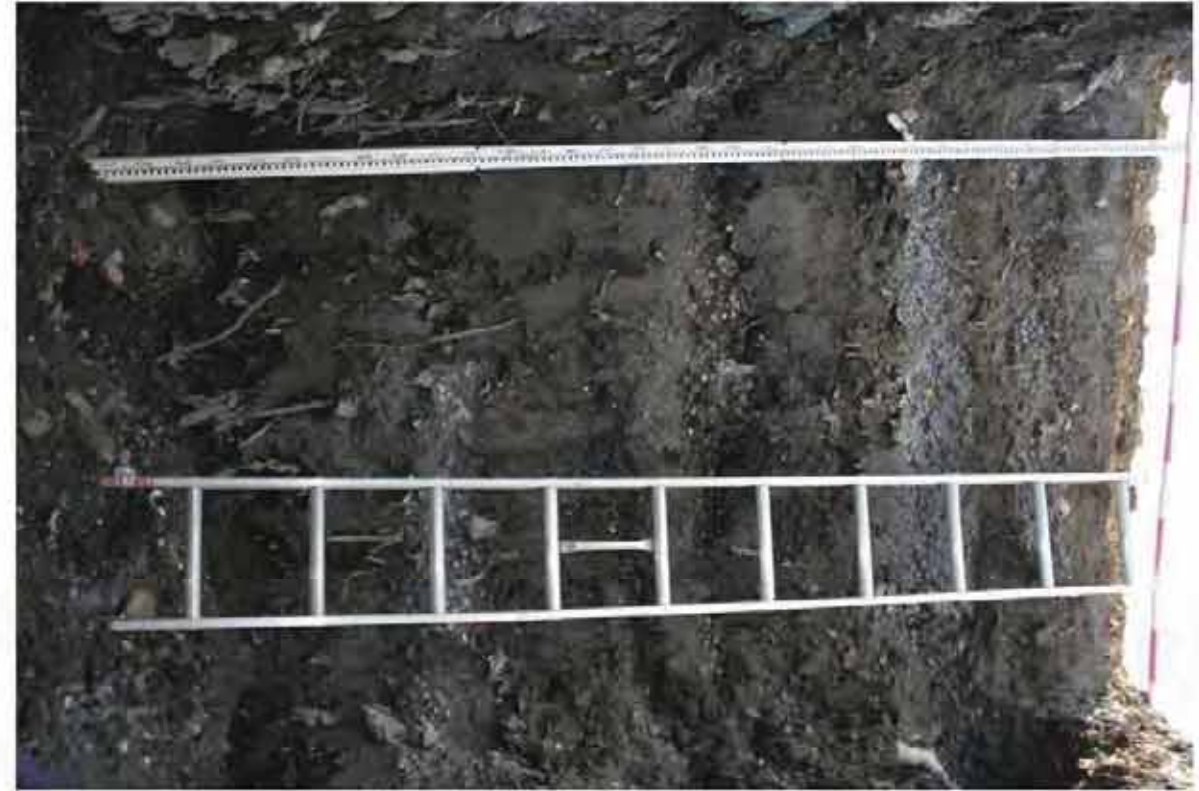
入孔箇所内部より壁面4

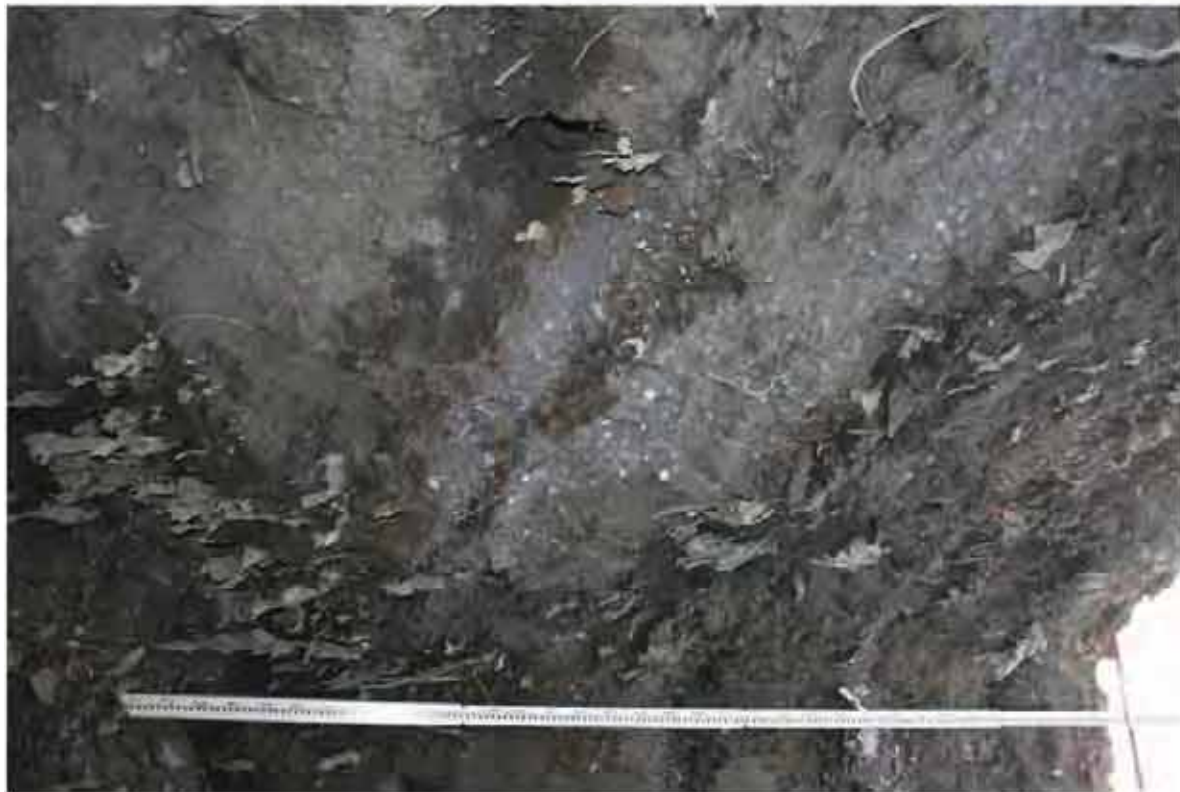
入孔箇所内部より壁面5

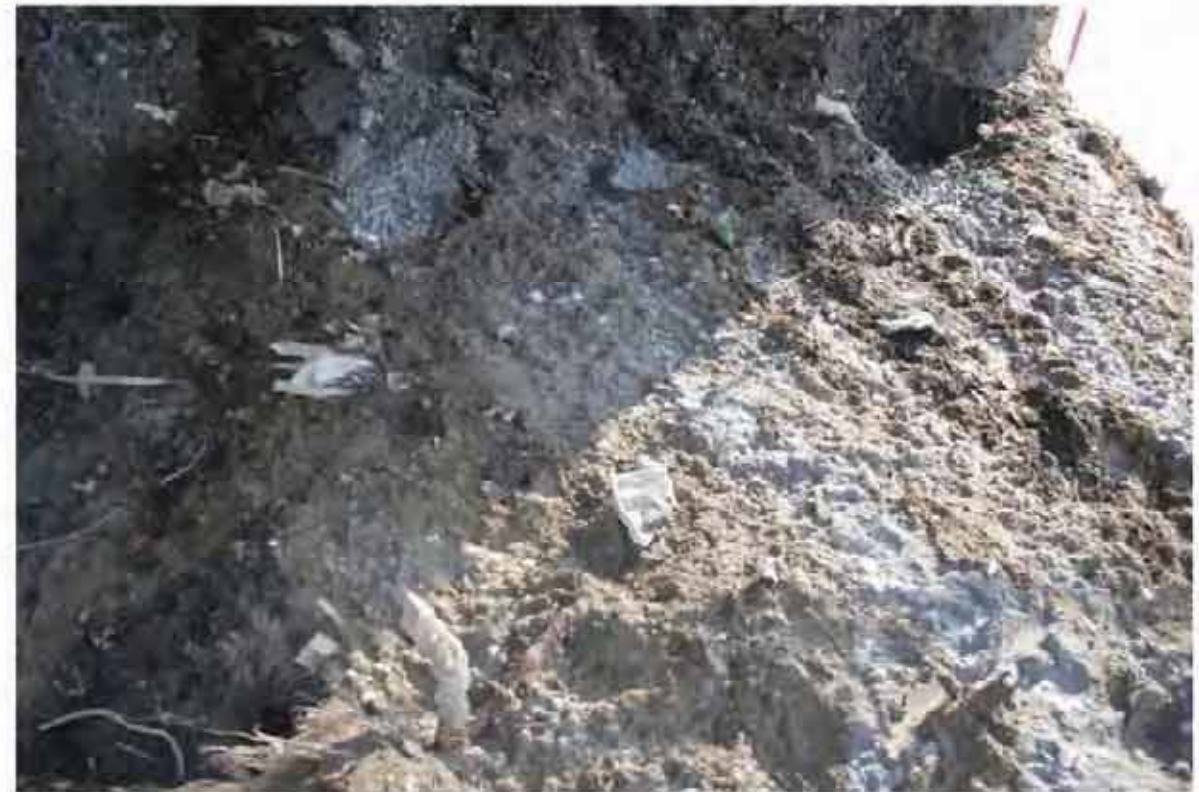
入孔箇所内部より壁面6
