## 雨水調整池

# 補足資料 1 旧埋立地調査結果

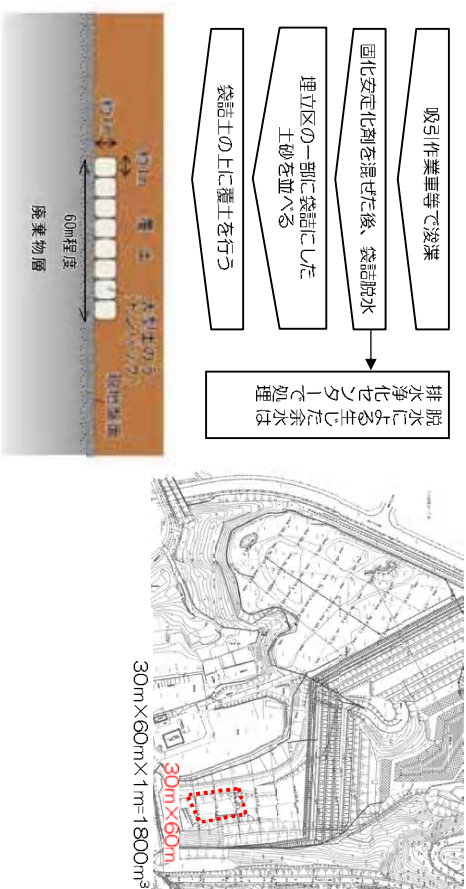
### (2) 浚渫土の処理方法 大型土のうに袋詰にして、覆土材の下に埋設

- ・袋詰にすることで覆土前の土壌の飛散を防止する。底質が湿っている状況で袋詰するため、作業中の飛散は生じない。
- ・固化剤を混ぜることで流出を防止する。
- ・周囲の覆土と区別することができる。
- ・約1mの高さがあるため、覆土が厚いところに埋設する。
- ・埋設を狭い範囲で行うことが可能である。
- ・埋設範囲を明示し、近傍の観測孔でモニタリングを行うことで監視が可能である。
