F/A-18E スーパーホーネット

第115戦闘攻撃飛行隊落下物事故調査概要

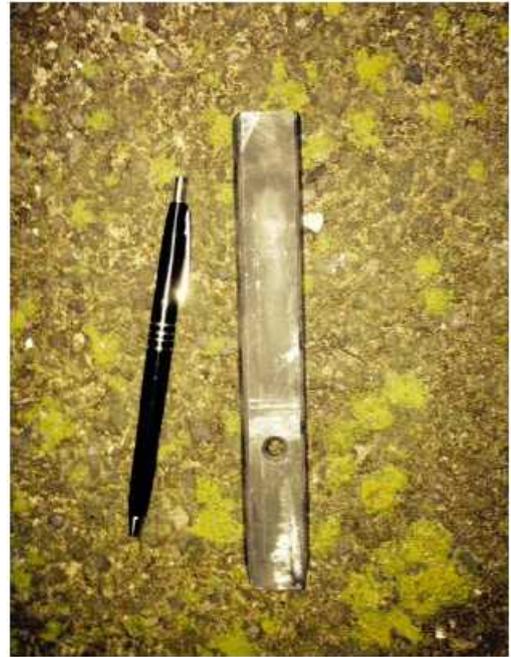
本事故は、F/A-18E/F及びE/A-18Gのローター・ドライブ・キー組立て部品の設計上の不具合が原因であり、その結果、ローター・キーが緩むに至った。

米海軍航空機部門の航空機が適切に機能することを確保する責務がある米海軍航空システム部隊（NAV AIR）は、この不具合を是正するためにローター・ドライブ・キー組立て部品を変更する技術変更提案を提出した。この提案は、より確実にネジとナットを締め付けるために溝をローター・ドライブ・キーの表面に追加すること、また、それぞれのローター・ドライブ・キーを取替える際、新しい留め具が取り付けられることを義務付けている。新しい設計が承認されれば、本不具合を恒久的に是正するために、飛行隊全てのF/A-18E/F及びE/A-18Gに対し、NAV AIRによるこの変更が実施されることになる。
