# 医用テレメータの 電波管理実践ガイド

Practical guide for radio wave  
management of  
medical telemetry devices

# 01 目的

「医療機関において安心・安全に電波を利用するための手引き」※<sup>1</sup>およびこれまでに得られた知見を基に医用テレメータの電波管理実践ガイドを作成する。また、看護師、臨床工学技士、医療機関管理者・事務職の個々を対象とした実践ガイドを作成し、その活用を進めることを目的とする。

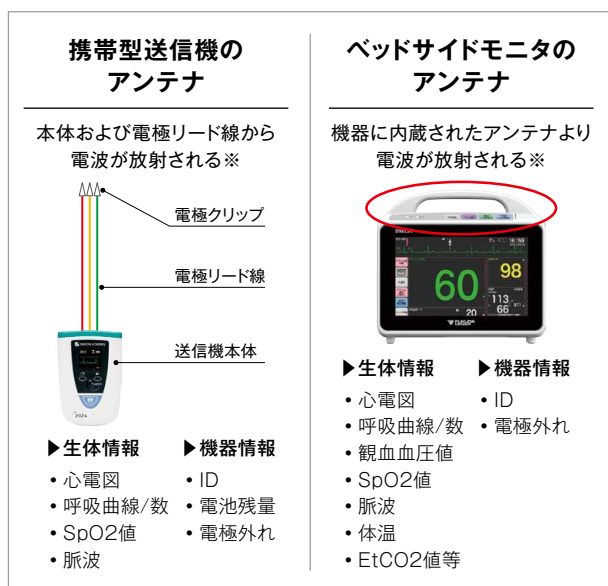
《付図1-2》送信機の構成と生体情報について

患者の生体情報を電波で送信するための送信機は携帯型と据置型（ベッドサイドモニタ）がある《付図1-2》。

- ① 周波数・チャンネル数： 420MHz 帯～440MHz 帯内の480チャンネル(6バンドに区分け)が割り当てられている。6バンドのうちバンド3は、テレメータ・テレコントロールと共用しているため、極力使用を避けるなど注意が必要。
- ② 無線局種別・送信出力：「特定小電力無線局」(免許不要局)・1mW 以下(A、B、C、D型)
- ③ 送信機構成： 本体及び電極リード線から電波が放射される《付図1-2》
- ④ 受信アンテナ方式及び構成

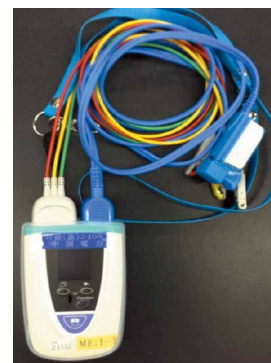
※1: リード線が丸まっていないか

- ☐ 患者が使用しているチャンネルを確認する
- ☐ 患者の場所を確認する（在室かどうか）
- ☐ トイレに行っていないかなど
- ☐ 患者が電波の届きにくいところへ行っていないか  
（事前に不感エリアを把握している場合）
- ☐ 送信機の電源が入っているか
- ☐ 送信機の電池残量は十分か
- ☐ 送信機の表示が正常か
- ☐ アンテナとしてリード線を使用している場合、リード線が丸まっていないか※1
- ☐ 送信機、リード線が患者の身体の下になっていないか※2
- ☐ 送信機を交換して改善するか
- ☐ セントラルモニタのチャンネルは送信機と同じになっているか

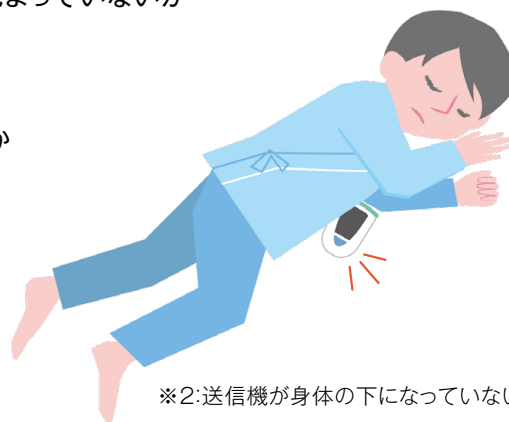
※2: 送信機が身体の下になっていないか

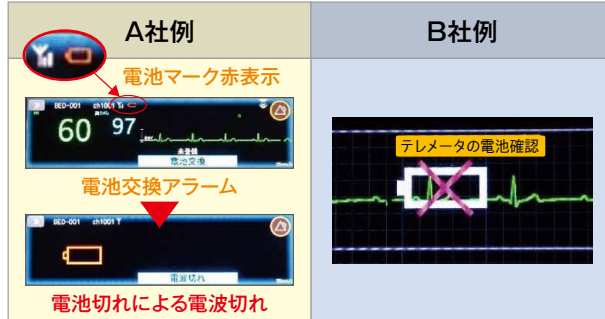
《付図4-7》 セントラルモニタ表示例(電池切れ)

※機種や電波の状態により表示が異なる

- ☐ セントラルモニタ・送信機の表示で確認する
- ☐ 「電池切れ」「電池電圧低下」「電池交換」などが表示された場合は電池交換を実施する
- ☐ 電池交換後に電源入れ忘れに注意する
- ☐ 電池交換後にセントラルモニタで正常に動作していることを確認する

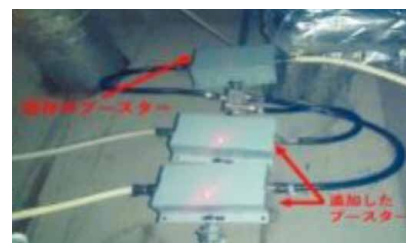
[ブースタ設置イメージ]

天井裏設置例
