■通学路現地確認における委員のご意見と今後の要望の方向性

## 南成瀬地区 通学路候補現地確認結果

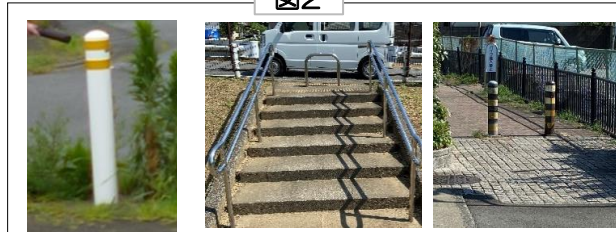
通番	委員指摘内容	該当する確認箇所	要望の方向性
1	路側帯が狭い（橋の上）	①	道路管理者にて路側帯内の安全確保（ポストコーン【図1】設置等）。
2	路側帯が狭い（一般的な道路）	A1・A2・A5・B2・B4	  <p>図1</p>
3	歩道が狭い（一般的な道路）	A1・B4	
4	青信号が短い（横断時間が短い）	④・A1・A4	警察に時間変更の要望。
5	青信号が短い（待機するスペースが狭い）	④・A1・A2・A3・A4	警察に時間変更の要望。待機場所安全対策（ボラード【図2】設置等）
6	暗い（通行の安全性）	①・A3・A5	道路管理者にて照度の確保（街路灯設置検討）。
7	暗い（不審者）	①・A3・A5	安全確保（警察及び見守り隊にてパトロール）。
8	人目につきにくい場所がある	A2・A5	安全確保（警察及び見守り隊にてパトロール）。
9	右左折の多い交差点	②・④・A1・A4	道路管理者にて巻き込み事故防止対策（ボラード【図2】設置等）。
10	車の交通量が多い	①・②・④・A1・A2・A4	（交通量が多く、路側帯が狭い場合） 道路管理者にて路側帯内の安全確保（ポストコーン【図1】設置等）
11	車の抜け道になっている	④・A4・B2	（抜け道として使用する車が多く、車のスピードが出ている場合） 道路管理者にてスピード抑止対策（「スピード落とせ」などの注意看板【図3】設置）

通番	委員指摘内容	該当する確認箇所	要望の方向性
12	自転車が歩道を通る	③・A3・B2	<p>道路管理者にて自転車が車道を走る対策（自転車ナビマーク【図4】等） 自転車のスピード抑止策（「自転車スピード落とせ」【図5】等の注意看板）</p> <div style="display: flex; justify-content: space-around;"> <div style="text-align: center;">   <p>図4</p> </div> <div style="text-align: center;">   <p>図5</p> </div> </div>
13	信号のない横断歩道	③・④	<p>道路管理者にて横断歩道を、明確化する対策（「歩行者注意」看板等【図6】の設置）。</p> <div style="text-align: center;">   <p>図6</p> </div>
14	カーブ・坂の頂上の（車からの）見通し悪い	④・A1・A3・B4	道路管理者にてスピード抑止対策（「スピード落とせ」などの注意看板【図3】設置）。
15	一時停止しないなど、ルール違反の車両が多い	④・A3・A4・B2	警察にて取り締まり。
16	横断歩道・止まれ表示などが薄い	④・A2・A3	警察にて引き直し。
17	樹木・電柱・標識などが視界を遮っている	④・A1・A2・A3	道路管理者にて樹木剪定 各管理者に移設可能かの検討を依頼。
18	スピードを出す車が多い	A1・A2	道路管理者にてスピード抑止対策（「スピード落とせ」などの注意看板【図3】設置）。
19	トラック・バス等の大型車が多い	A1・A2	道路管理者にてスピード抑止対策（「スピード落とせ」などの注意看板【図3】設置）。
20	階段が急	A3	センターに手すり設置検討。
21	ガードレールを移動してほしい	A5	移設できるのか道路管理者に確認
22	店舗への出入りの車が危険	③・B4	店舗に出入り口を明確化する安全対策を依頼（ポストコーン【図1】設置等）。
