平成27年12月4日
防衛省・外務省

相模総合補給廠における火災について

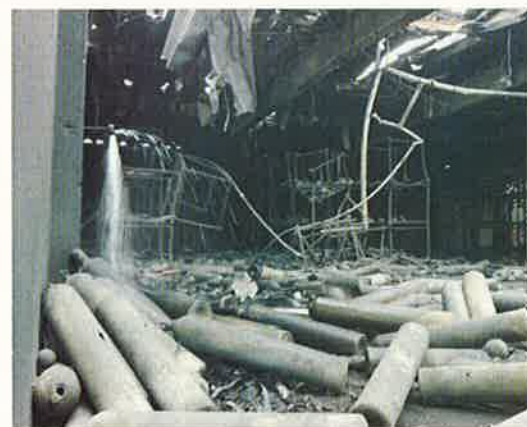
図2 鎮火後の現場

- (3) 被災者
なし
- (4) 被害状況
倉庫の天井の一部が崩壊、倉庫の建具(扉や通風口等)や各種設備の大半が破損した。
- (5) 保管物等
ア 保管物
酸素ボンベ、消火器等
イ 管理状況
換気扇、スプリンクラー設備、自動火災報知設備(煙感知器)が設置されていた。
ウ その他
大気中に危険な物質は放出されていない。
- (6) 消火活動
在日米陸軍の消防隊及び相模原市の消防隊が消火活動を行い、8月24日午前7時9分に鎮火した。

- (1) 相模総合補給廠内の全ての倉庫の消火設備について点検を実施した。
- (2) 相模総合補給廠内に保管している損傷のない全ての酸素ボンベについて点検し、安全であることを確認した。
- (3) 相模総合補給廠内への酸素ボンベの輸送を全て保留した。

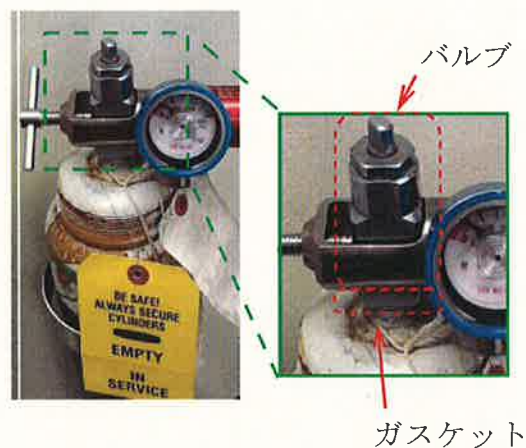
- (3) 調査結果
ア 現時点において、確実な火災原因を特定するまでには至っていない。
イ 放火及び故意の破壊行為は原因の可能性として考えられない。
ウ 稲妻のような自然現象、電気設備の機能不全及び建物構造そのものが原因ではない。
エ 調査員によると、酸素ボンベの1つに欠陥のあるガスケット又は機能不全のバルブがあったことが火災の原因として最も可能性が高い。ガスケット又はバルブの小さな穴から漏れ出す酸素であっても、発火するのに十分な摩擦を生じさせることがあり、これが初期の炎の原因となって、火災及び酸素ボンベの爆発に繋がったと見られる。

図3 ボンベ(ガスケット及びバルブ)
(米側で使用されているボンベの一例)
