整理番号	整-34-2	指定年月日・指定番号	2023年2月27日・形-3	所在地	町田市下小山田町字富貴谷3156番、3156番2、3157番、3161番1、3161番2、3163番、3163番6、3163番7の各一部、下小山田町字谷3259番3、3260番4の各一部、函師町字一号174番の一部	
調製・訂正年月日	2023年2月27日調製（新規指定）、2023年4月26日調製（追加指定）、2023年11月21日調製（一部解除）					
形質変更時要届出区域の概況	事業場敷地			面積	399 m ²	
法第14条第3項の規定に基づき指定された形質変更時要届出区域にあっては、その旨	法第14条第3項の規定に基づき指定された形質変更時要届出区域にあっては、その旨			法第14条第3項の規定に基づき指定された形質変更時要届出区域である。		
最大形質変更深さより1メートルを超える深さの位置について試料採取等の対象としなかった土壤汚染状況調査の結果により指定された形質変更時要届出区域にあっては、その旨、当該試料採取等の対象としなかった深さの位置及び特定有害物質の種類						
土壤汚染のおそれの把握等、試料採取等を行う区画の選定等又は試料採取等を省略した土壤汚染状況調査の結果により指定された形質変更時要届出区域にあっては、その旨及び当該省略の理由						
汚染の除去等の措置が講じられた形質変更時要届出区域にあっては、その旨及び当該汚染の除去等の措置						
第58条第5項第10号から第13号までに該当する区域にあっては、その旨						
形質変更時要届出区域内の土壤の汚染状態	報告受理年月日	指定に係る特定有害物質の種類		適合しない基準項目		指定調査機関の名称
	2022年12月12日 2023年3月10日	鉛及びその化合物		含有量基準・溶出量基準・第二溶出量基準		ユーロフィン日本環境（株）
				含有量基準・溶出量基準・第二溶出量基準		
				含有量基準・溶出量基準・第二溶出量基準		
				含有量基準・溶出量基準・第二溶出量基準		
土地の形質の変更の実施状況	届出(着手)時期	完了時期	土地の形質の変更の種類	実施者	土壤搬出	汚染土壤の処理方法

添付資料3 土地の形質の変更を行った形質変更時要届出区域の状況を明らかにした平面図

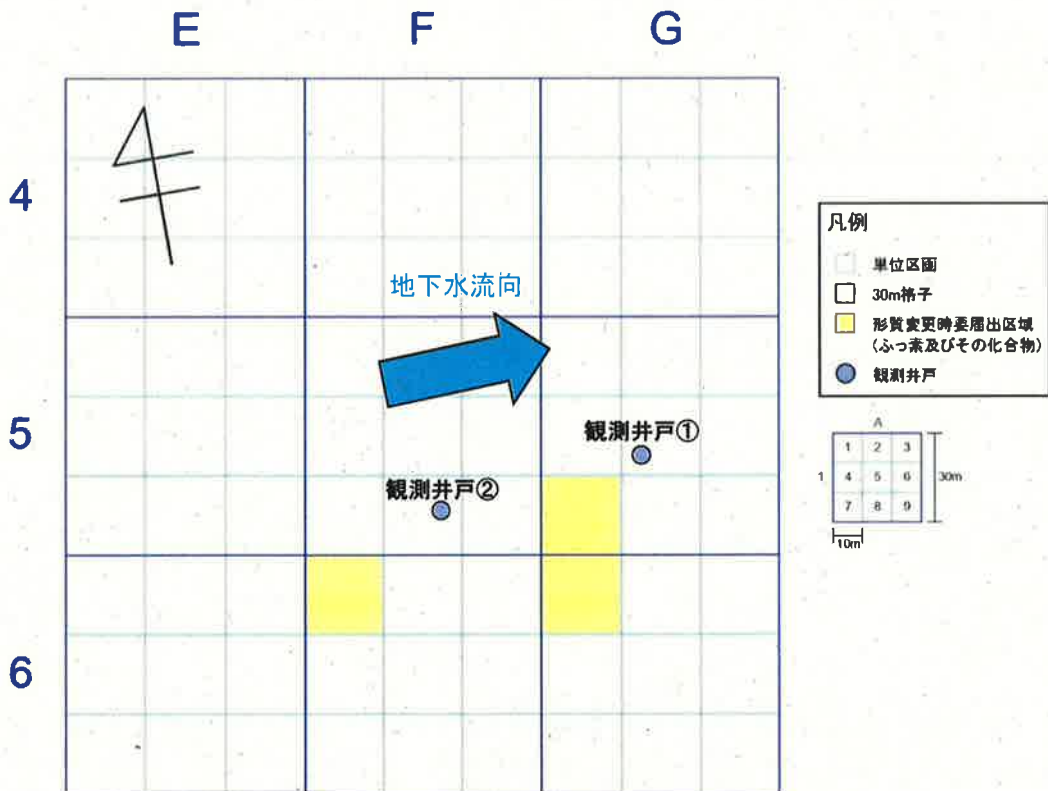
図 3.7.1 観測井位置図

汚染土壌の掘削除去工事の措置の効果を把握するため、地下水の下流側の当該土地の周縁に観測井を設け地下水濃度が基準に適合していることを確認した。測定は施工前、及び施工完了後の計2回実施した。対象となる区画は「ふっ素及びその化合物」の土壌溶出量基準に不適合、地下水基準に適合であるため、地下水の分析項目は「ふっ素及びその化合物」の1項目とした。

分析結果より、施工前及び施工完了後共に地下水基準適合であった。

観測井設置位置を示した平面図を3.7.1に、観測井の構造図を図3.7.2に、地下水の水質の測定結果を表3.7.1に示す。
