| 記者発表資料 |

## 南エリア中学校給食センター地下式調整池の機能不足による冠水の発生報告 並びに今後の対応について

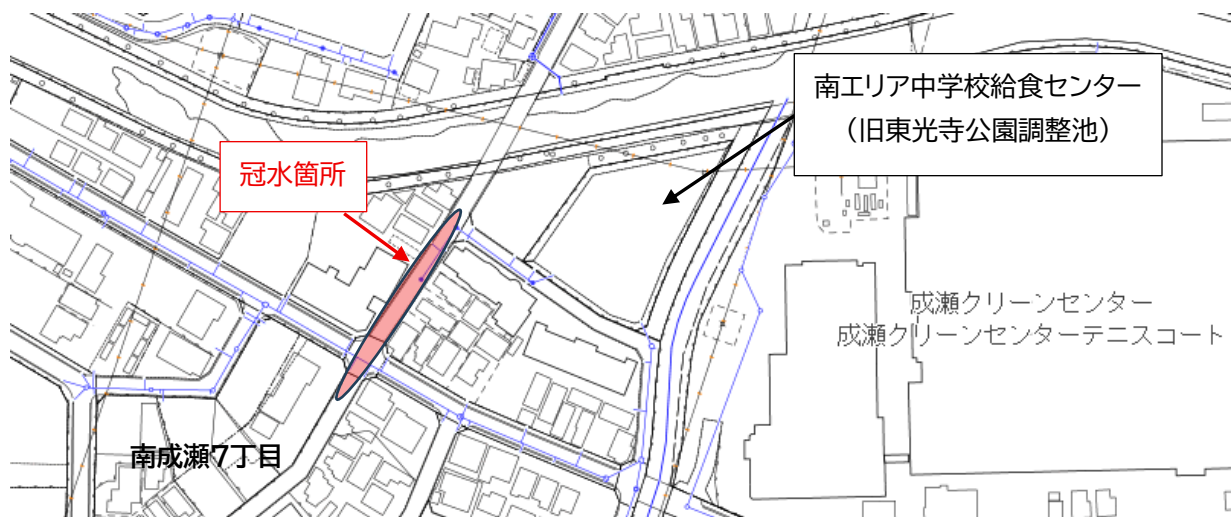
<冠水箇所>

道路冠水：延長約40m、最大深さ30cm

道路冠水：延長約50m、最大深さ70cm

被害家屋：床上浸水3件（集合住宅1階店舗）、床下浸水5件（個人住宅）

南エリア中学校給食センターの建設に伴い、調整池を建物と一体型の地下式へ改造しました。その際建物を支えるため地下内部を隔壁で区切りましたが、各部屋をつなぐための流出孔が小さく、集中豪雨の際に調整池からの雨水排出の妨げとなった結果、道路内の雨水管が満水になり、冠水したと判明しました。

南エリア中学校給食センターの地下式調整池の改良工事については、現在検討中です。そのため、早期の対策として下水道管渠の改良により、以下の2段階を実施します。

| | 内容 | 時期 |
|---|---|---|
| 第1段階 | 最速で入手可能な中口径管（直径約60cm想定）で隣接水路に雨水を排水する | 2026年10月中 |
| 第2段階 | 大口径管（直径約1.65m想定）で隣接水路に雨水を排水する | 2026年度中 |

対策完了までの当面の間、土嚢の設置や緊急駐車場の提供などの応急対策を実施いたします。
