# 調査位置図

# ボーリング柱状図

調査名 (仮称) 高ヶ坂高齢者在宅サービスセンター建設に伴う地盤調査委

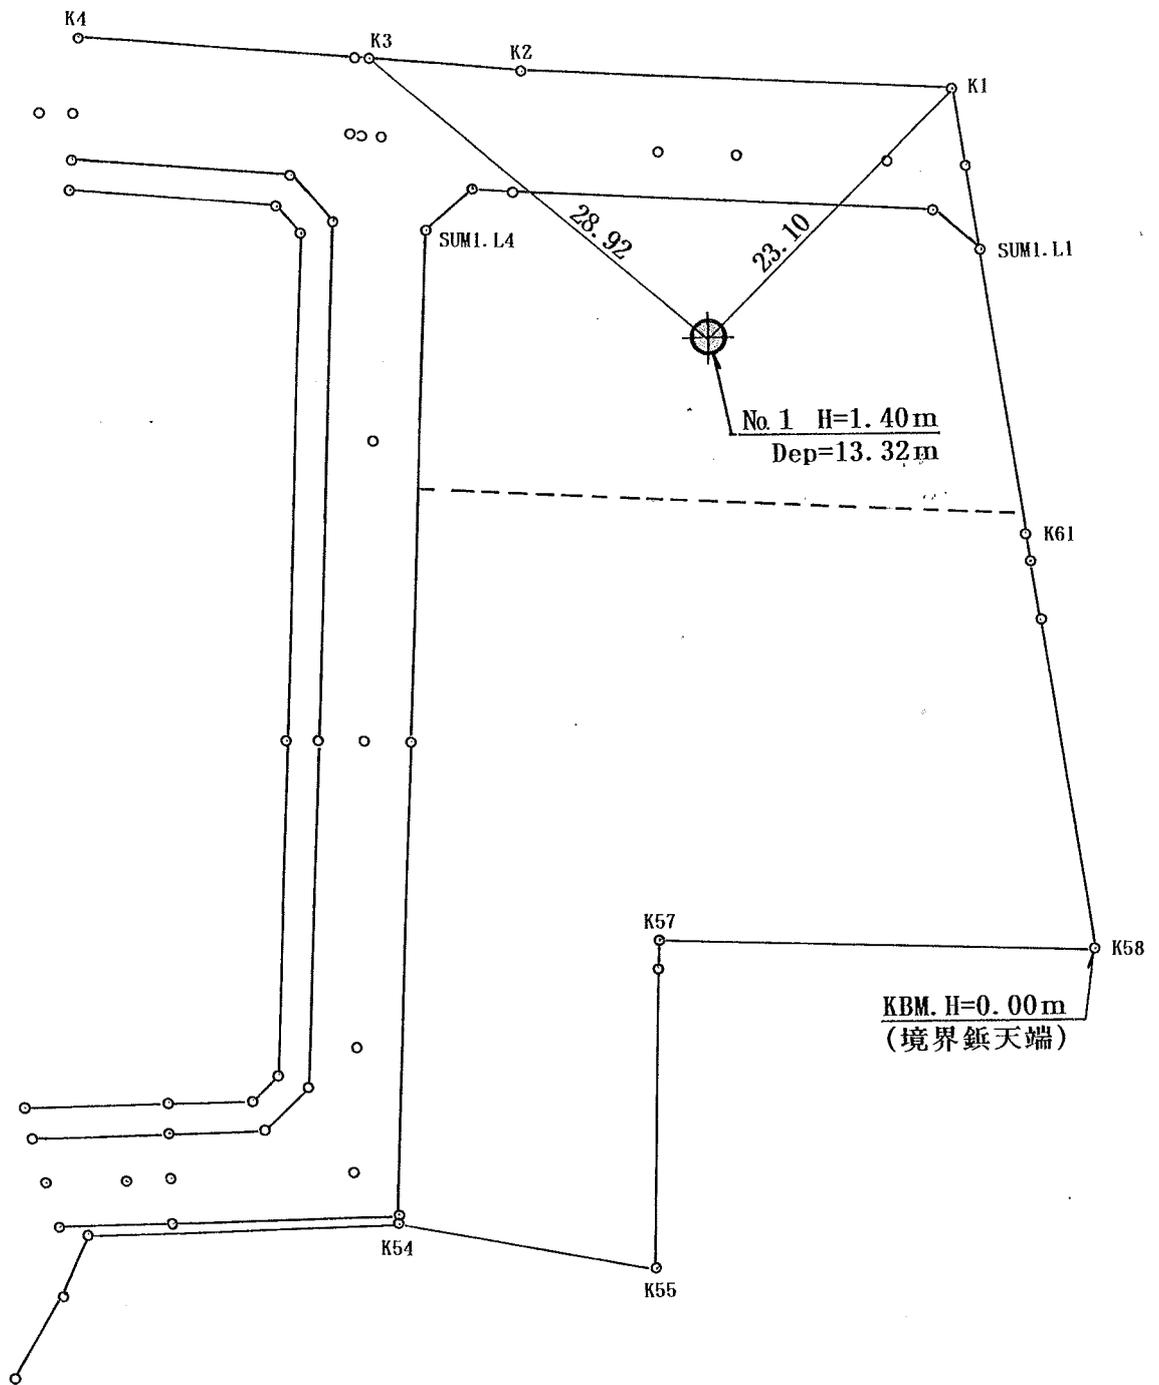
S = 1 : 500
