件 名	玉川学園文化センター敷地々図調査		
申請 地	東京都町田市玉川学園2丁目18番地		
図面 名称	調査地点位置図		
作成年月日	48年	7月	日
	縮 尺	1/200

玉川学園文化センタ敷地地質調査 土質柱状断面図 (図一)

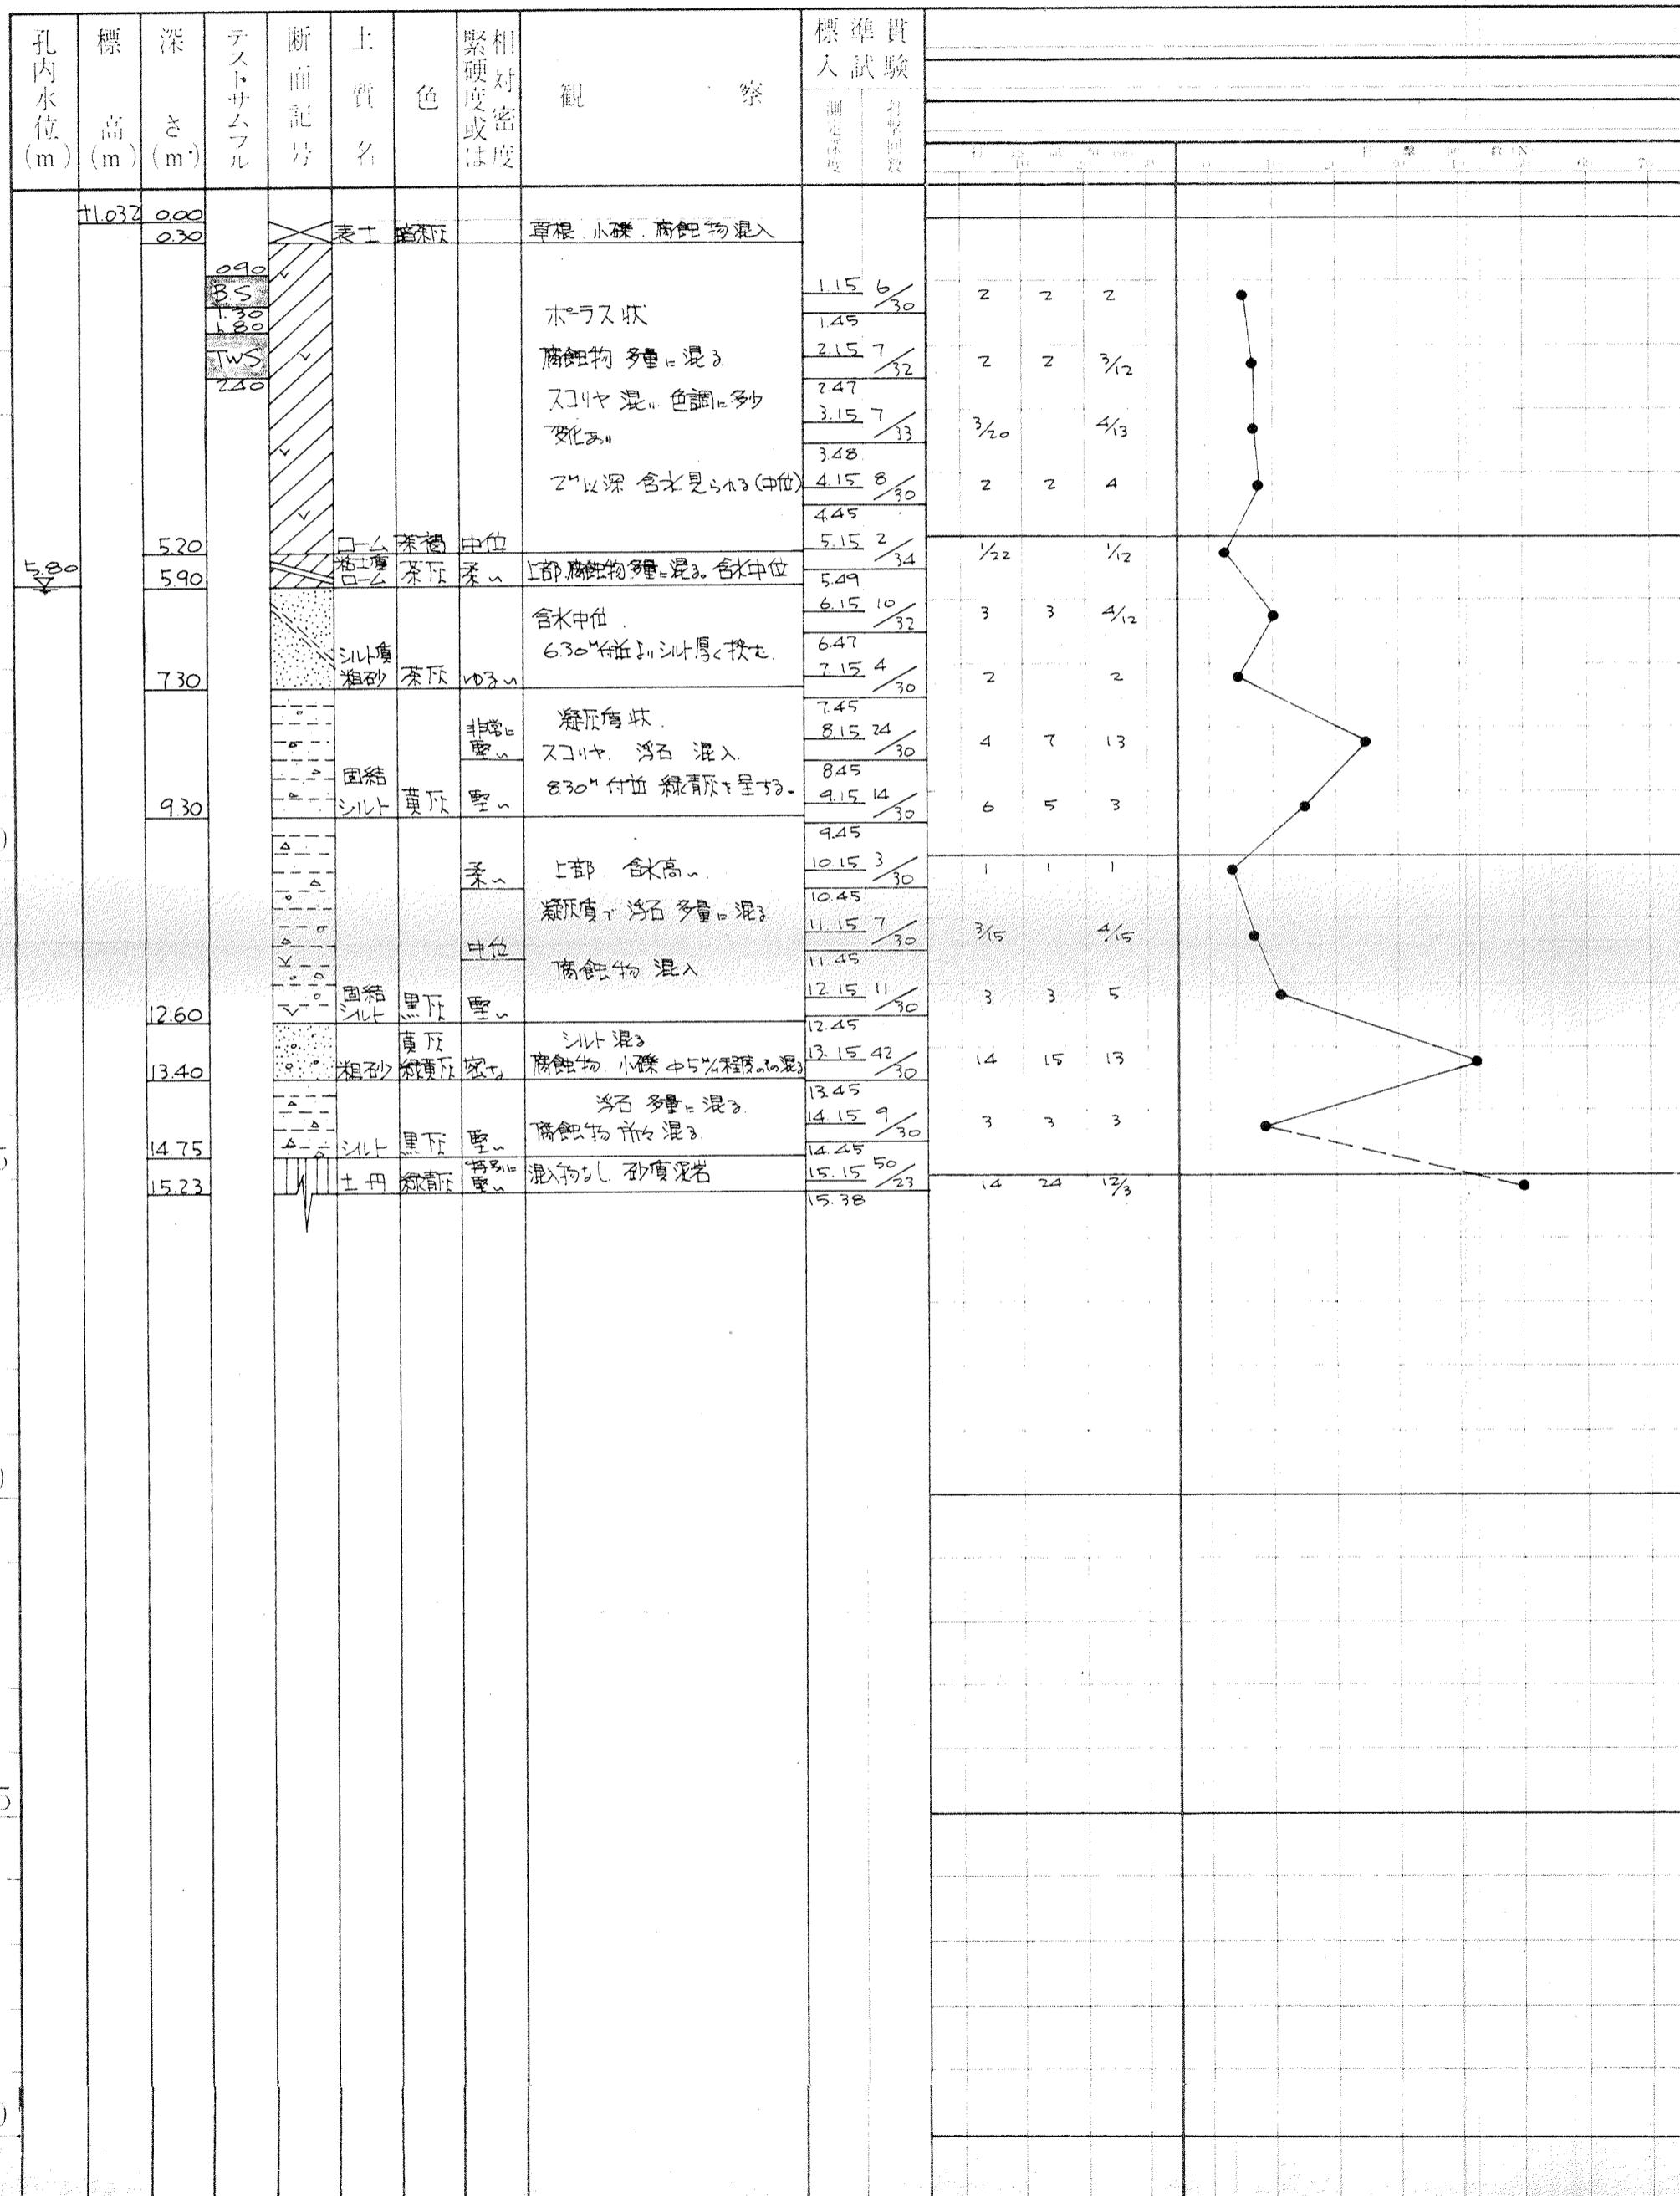
地点-No. 1

調査地名 町田市玉川学園2丁目18番地

調査年月日 昭和48年7月24日 7月25日

手・機シックル ローラー式コアボーリング  
手・機シックル スプリットサンプラー

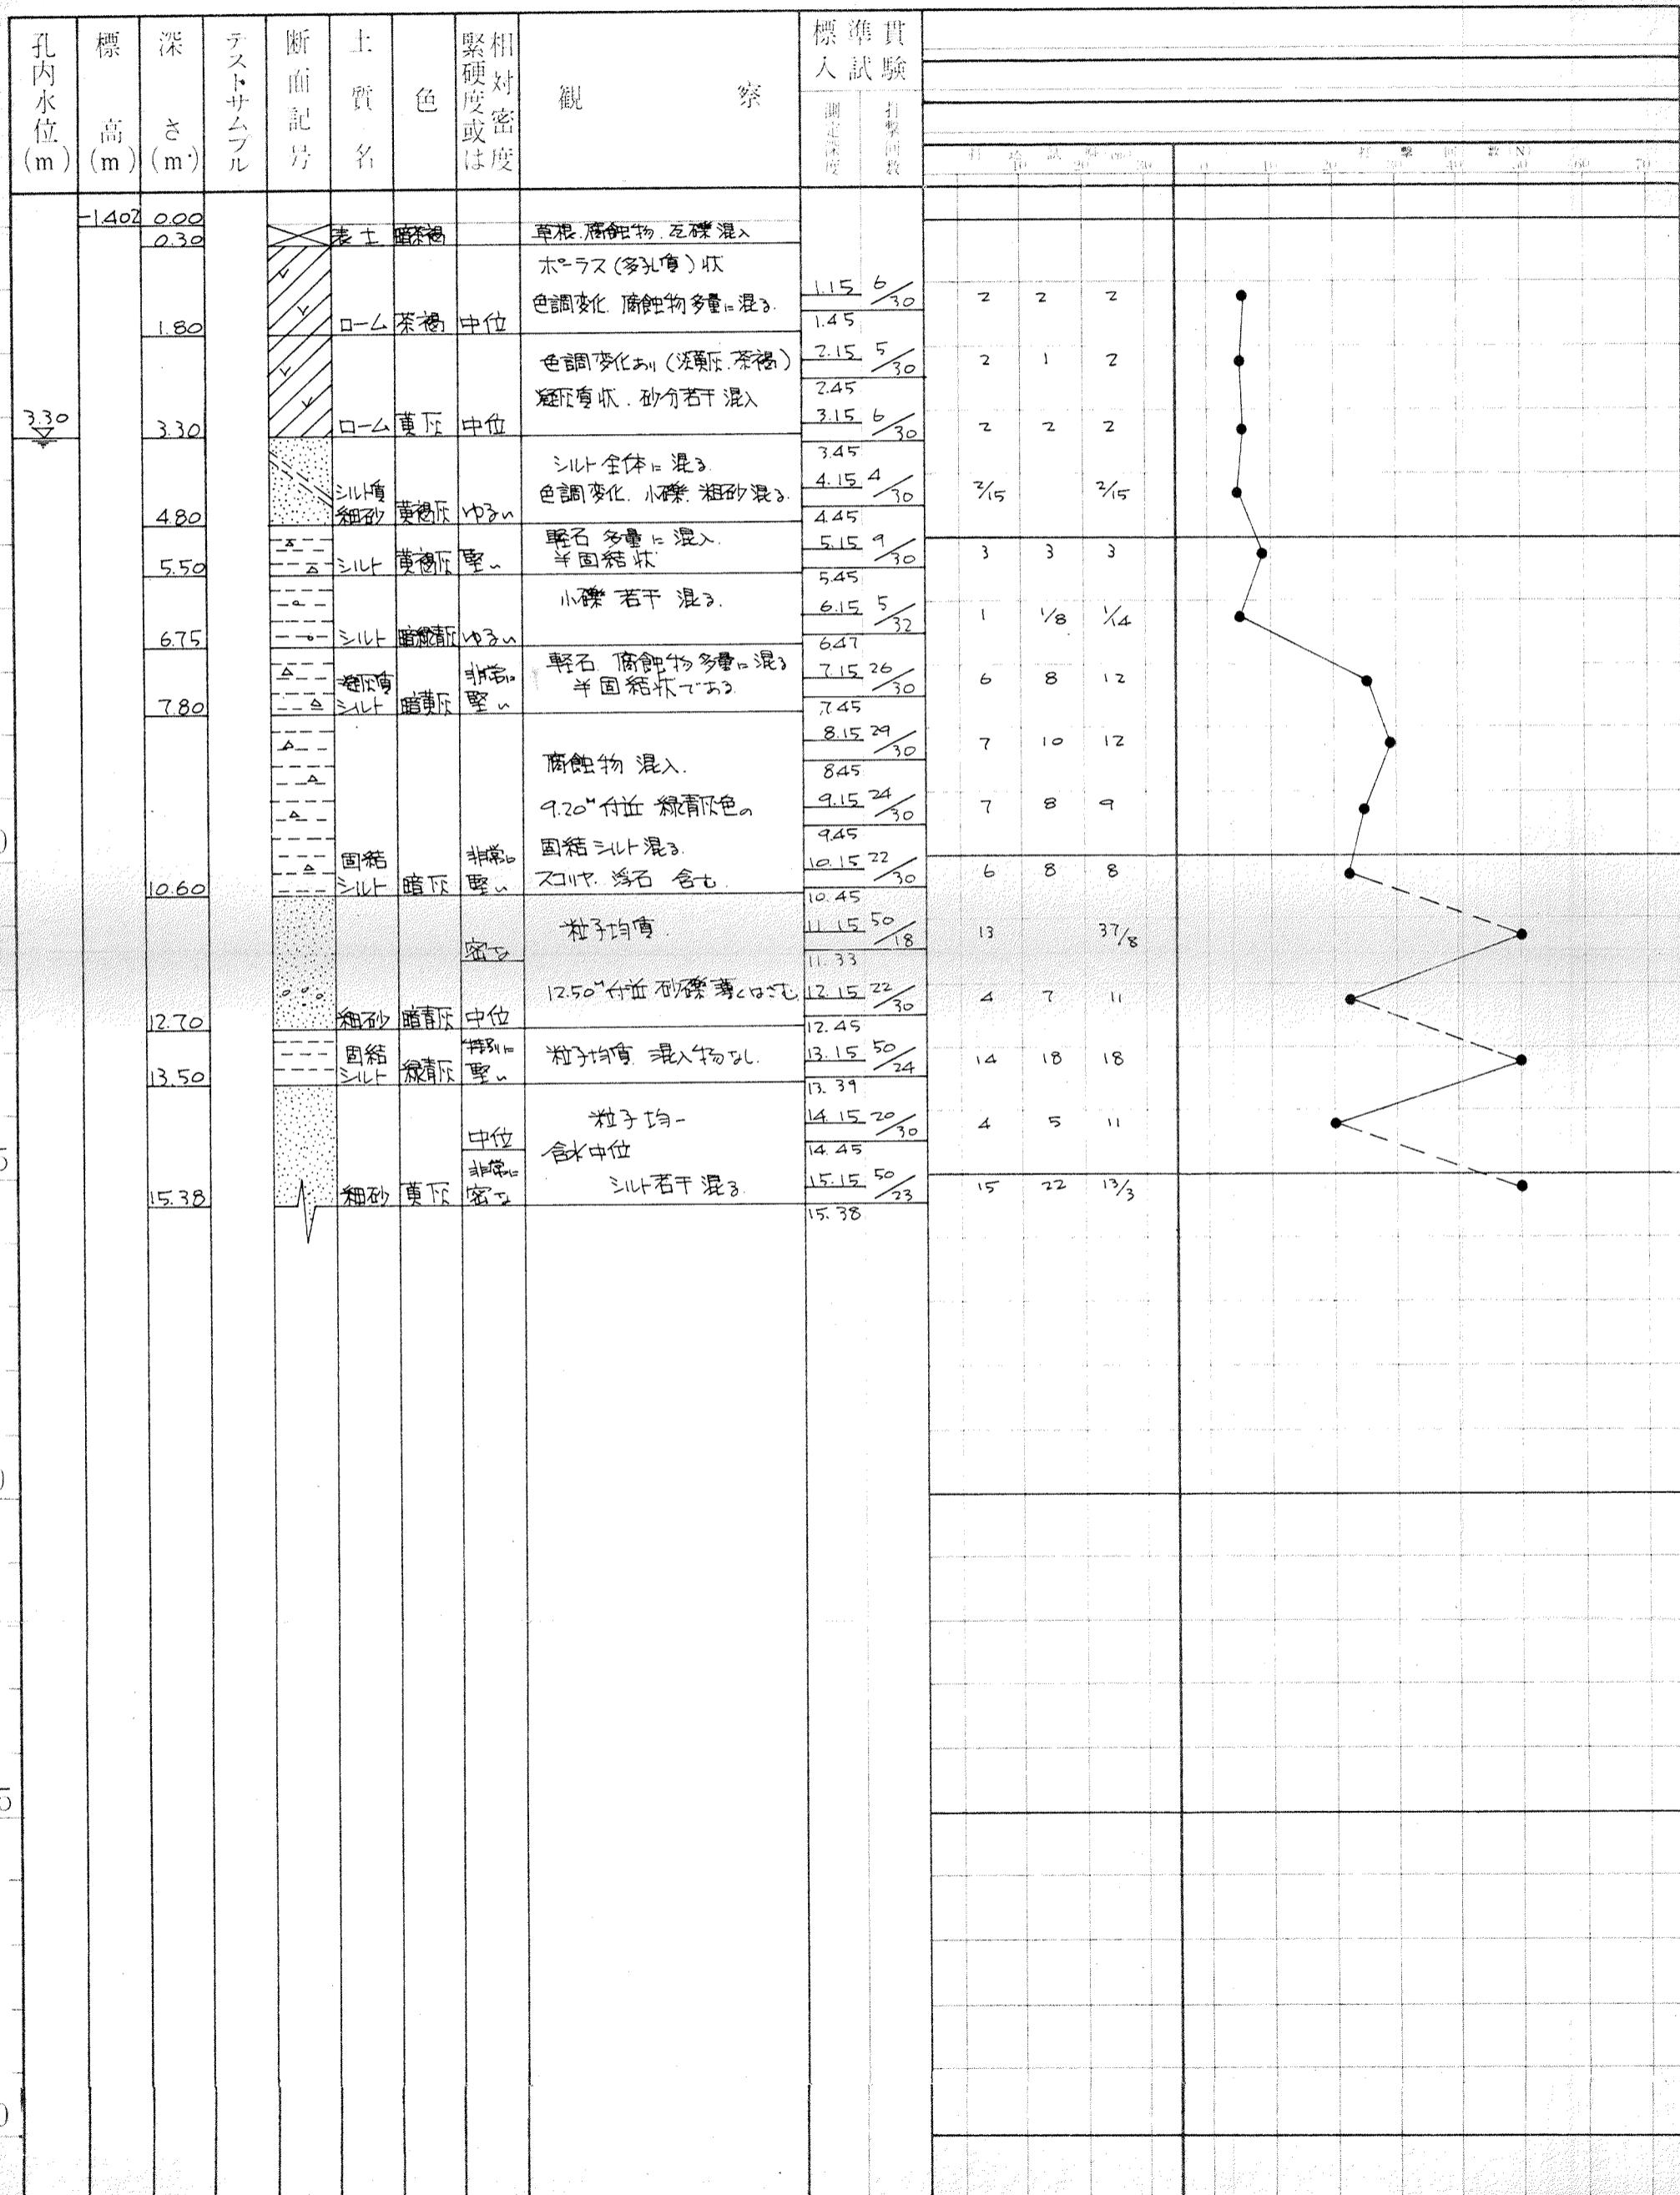
地点No. 2

## 土質柱状断面図(図一)

調査地名 町田市玉川学園2丁目18番地  
 調査年月日 昭和48年7月25日～7月26日  
 ポーリング工具 ローター式コマーボーリング  
 ポーリング方法 スプリットサンプラー
