件名	町田市立忠生第7小学校新築工事(件)地質調査		
場所	町田市山崎町2170		
図面名	調査位置図		
縮尺	1:500		
作製年月日		作製者

調査件名 町田市立 北生小学校新築工事地質調査

調査件名 町田市立 忠生第一小学校新築工事に伴う地質調査

調査件名 志生小学校プール新設に伴う地質調査
 調査場所 都下町用所山崎町213
 調査期日 昭和50年11月28日~11月30日

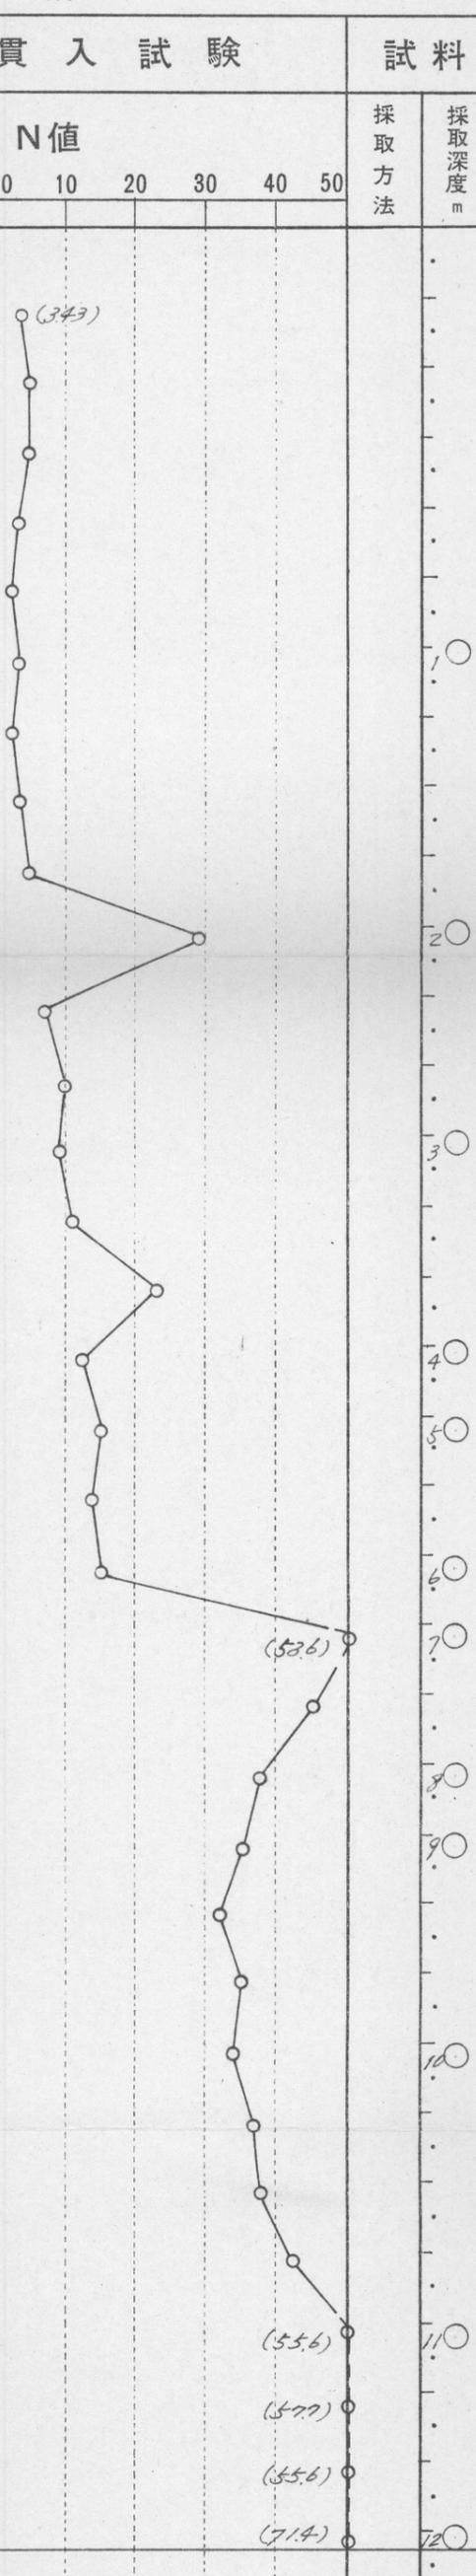
NO. 1

地質柱状図

標高 - 0.68m

孔内水位 8.20m

標尺 m	標高 m	深度 m	層厚 m	孔内水位 m	柱状図	色調	地質名	観察	コンシステンシー	標準貫入試験						試料					
										深度 m	N値 回/cm	10cm毎の打撃回数			N値					採取方法	採取深度 m
12 cm	20 cm	30 cm	0	10	20	30	40	50													
	-0.68																				
1	-1.53	0.85	0.85		褐色包	盛土	山砂粘土	山砂粘土	軟	1.15	4	11	10	7							
2							含水量中位	軟	2.15	5	1	2	2								
3					茶褐色		スリヤ腐植物を少量混入	軟	3.15	5	1	2	2								
4							4.50M付近より粘土少量混入	軟	4.15	3	1	1	1								
5							下部スリヤ多量混入	軟	5.15	2	1	1	1								
6	-7.08	6.40	5.55		暗褐色	ローム			6.15	3	1	1	1								
7	-8.18	7.50	1.10	8.20	茶褐色	火山灰質粘土	含水量中位	軟	7.15	2	1	1	1								
8	-9.23	8.55	1.05		暗褐色	火山灰質シルト	スリヤ混入	軟	8.15	3	1	1	1								
9	-10.33	9.65	1.10		暗褐色	凝灰質シルト	粘土少量混入	中位	9.15	5	1	2	2								
10					暗褐色	凝灰質シルト	スリヤ混入	中位	10.15	29	8	9	12								
11	-11.53	10.85	1.20				スリヤ混入	中位	11.15	7	2	2	3								
12					暗褐色		有機物を混入	堅	12.15	10	3	4	3								
13	-13.68	13.00	2.15				砂不規則に混入	堅	13.15	9	3	3	3								
14							スリヤ混入	堅	14.15	11	3	4	4								
15	-15.53	14.85	1.85		黒褐色	火山灰質シルト	含水量中位	堅	15.15	23	6	7	10

16	-17.18	16.50	1.65		青褐色	砂質シルト	半固結状のシルト	堅	16.15	12	2	4	6								
17							スリヤ混入	堅	17.15	16	5	6	5								
18							全体的に半固結状	堅	18.15	14	4	5	5								
19	-20.08	19.40	2.90		褐色包	微砂シルト	含水量中位	中位	19.15	16	4	5	7								
20	-20.88	20.20	0.80		暗褐色	砂質シルト	砂不規則に混入	中位	20.15	50	16	18	18								
21							少量粘土	非常	21.15	46	9	16	21								
22							半固結状のシルト	非常	22.15	38	10	14	14								
23	-23.68	23.00	2.80		褐色包	微砂シルト	シルトは凝灰質	非常	23.15	36	10	11	15								
24							砂の粒子不規則で	非常	24.15	32	10	11	11								
25							少量の粘土を含有	非常	25.15	36	9	12	15								
26					褐色包		スリヤ混入	非常	26.15	34	7	12	15								
27							スリヤ混入	非常	27.15	37	9	13	15								
28							スリヤ少量の小片を	非常	28.15	38	9	10	19								
29					黄褐色	細砂	混入	非常	29.15	42	12	14	16								
30	-30.68	30.00	7.00					非常	30.15	50	27	13	18								
31							固結状のシルトに	非常	31.15	50	26	10	18								
32							不規則に混入	非常	32.15	50	27	12	20								
33	-33.68	33.00	3.00		黄褐色	シルト	含水量中位	非常	33.15	50	21	15	30

34	-34.04	33.36	0.36		暗褐色	砂質シルト	砂質シルト	非常	34.15	21	15	30	5

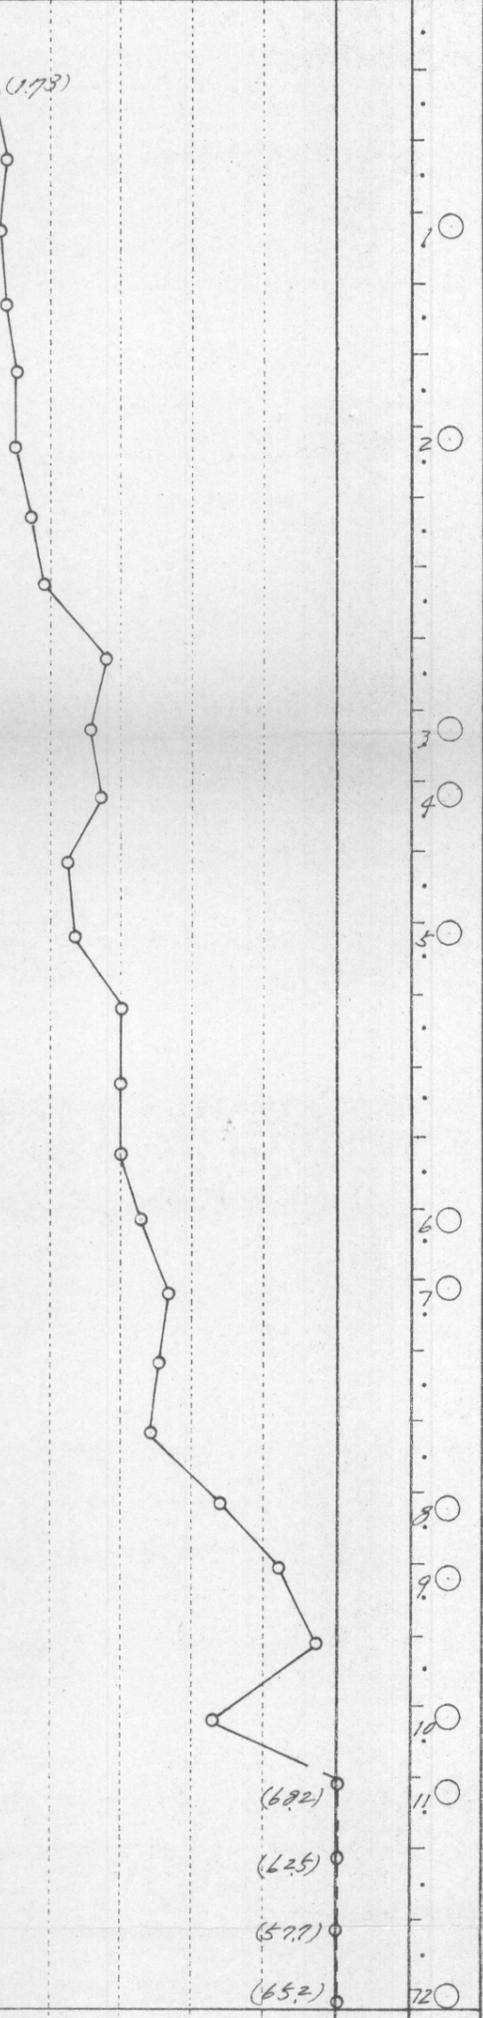
NO. 2

地質柱状図

標高 -0.59m

孔内水位 8.30m

標高 m	深度 m	層厚 m	孔内水位 m	柱状 図	色 調	地 質 名	観 察	コン シ ス テ ン シ	標準貫入試験					採取 方法	採取 深度 m								
									深度 m	N 値 回/cm	10cm毎の 打撃回数					N値							
											12	20	30	0	10	20	30	40	50				
-0.59																							
-3.14	2.55	2.55			暗茶色	盛土	粘土砂主体の盛土 有機物少量混入 少量の固結砂混入	極ゆるい	1.15 35	2 35	11 20	11 15											
					暗灰	凝灰質 砂質シルト	450-520M 砂質状スリヤ少量 混入す。	軟 中位	3.15 30	3	14 11	11 10

8.30		黒灰	凝灰質 砂質シルト	少量の砂不規則に 混入有機物混入 含水量中位。	軟 中位	4.15 30	4	11 1	12											
					黄灰	凝灰質 砂質シルト		堅 い	5.15 30	6	12 3												
-9.29	8.70	6.15			暗青灰	凝灰質 砂質シルト	2mm半固結状 少量スリヤ入り。	極 堅 い	6.15 30	6	22 2	2											
-11.04	10.45	1.75			黒灰	凝灰質 砂質シルト	有機物多量混入 少量のスリヤ混入す 砂多量混入す。	極 堅 い	7.15 30	8	24 2	2											
-12.79	12.20	1.75			暗灰包	凝灰質 砂質シルト	粘土混じりシルトで砂 不規則混入 少量有機物混入	堅 い	8.15 30	9	33 3	3											
-14.49	13.90	1.70			青灰包	砂質シルト	全体に半固結状 シルト多量全体に 砂不規則に混入 スリヤ雲母混入 砂シルト互層状あり	極 堅 い	9.15 30	18	45 4	9											
-18.14	17.55	3.65			茶褐色	砂質シルト		中 位	10.15 30	16	56 5	5											
					暗灰包 青灰包	凝灰質 砂質シルト	有機物多量混入 少量のスリヤ混入す 砂多量混入す。	極 堅 い	11.15 30	17	56 5	6											
-21.79	21.20	3.65			茶褐色	砂質シルト	全体に半固結状の シルトと雲母スリヤ 混入す。	中 位	12.15 30	12	34 3	4	5										
					茶褐色	砂質シルト	凝結シルトの粗粒と 雲母スリヤ混入の 砂質の互層	堅 い	13.15 30	13	44 4	5											
-25.24	24.65	3.45			茶褐色	砂質シルト		非 常 に 堅 い	14.15 30	20	56 5	6	9										
					暗緑灰	凝灰質 砂質シルト	有機物多量混入 少量のスリヤ混入す 混入す。	非 常 に 堅 い	15.15 30	20	66 6	8

茶褐色	砂質シルト		非 常 に 堅 い	16.15 30	20	65 6	5	9										
-28.97	28.38	3.73			茶褐色	砂質シルト		非 常 に 堅 い	17.15 30	23	68 6	8	9										
					茶褐色	砂質シルト		非 常 に 堅 い	18.15 30	27	98 9	8	10										
					茶褐色	砂質シルト		非 常 に 堅 い	19.15 30	26	66 6	6	14										
					茶褐色	砂質シルト		非 常 に 堅 い	20.15 30	24	57 5	7	12										
					茶褐色	砂質シルト		非 常 に 堅 い	21.15 30	34	910 9	10	15										
					茶褐色	砂質シルト		非 常 に 堅 い	22.15 30	42	812 8	12	22										
					茶褐色	砂質シルト		非 常 に 堅 い	23.15 30	47	917 9	17	21										
					茶褐色	砂質シルト		非 常 に 堅 い	24.15 30	33	910 9	10	14										
					茶褐色	砂質シルト		非 常 に 堅 い	25.15 30	50	2216 22	16	27	7									
					茶褐色	砂質シルト		非 常 に 堅 い	26.15 30	50	2414 24	14	17	4									
					茶褐色	砂質シルト		非 常 に 堅 い	27.15 30	50	2615 26	15	20	6									
					茶褐色	砂質シルト		非 常 に 堅 い	28.15 30	50	2316 23	16	18	13

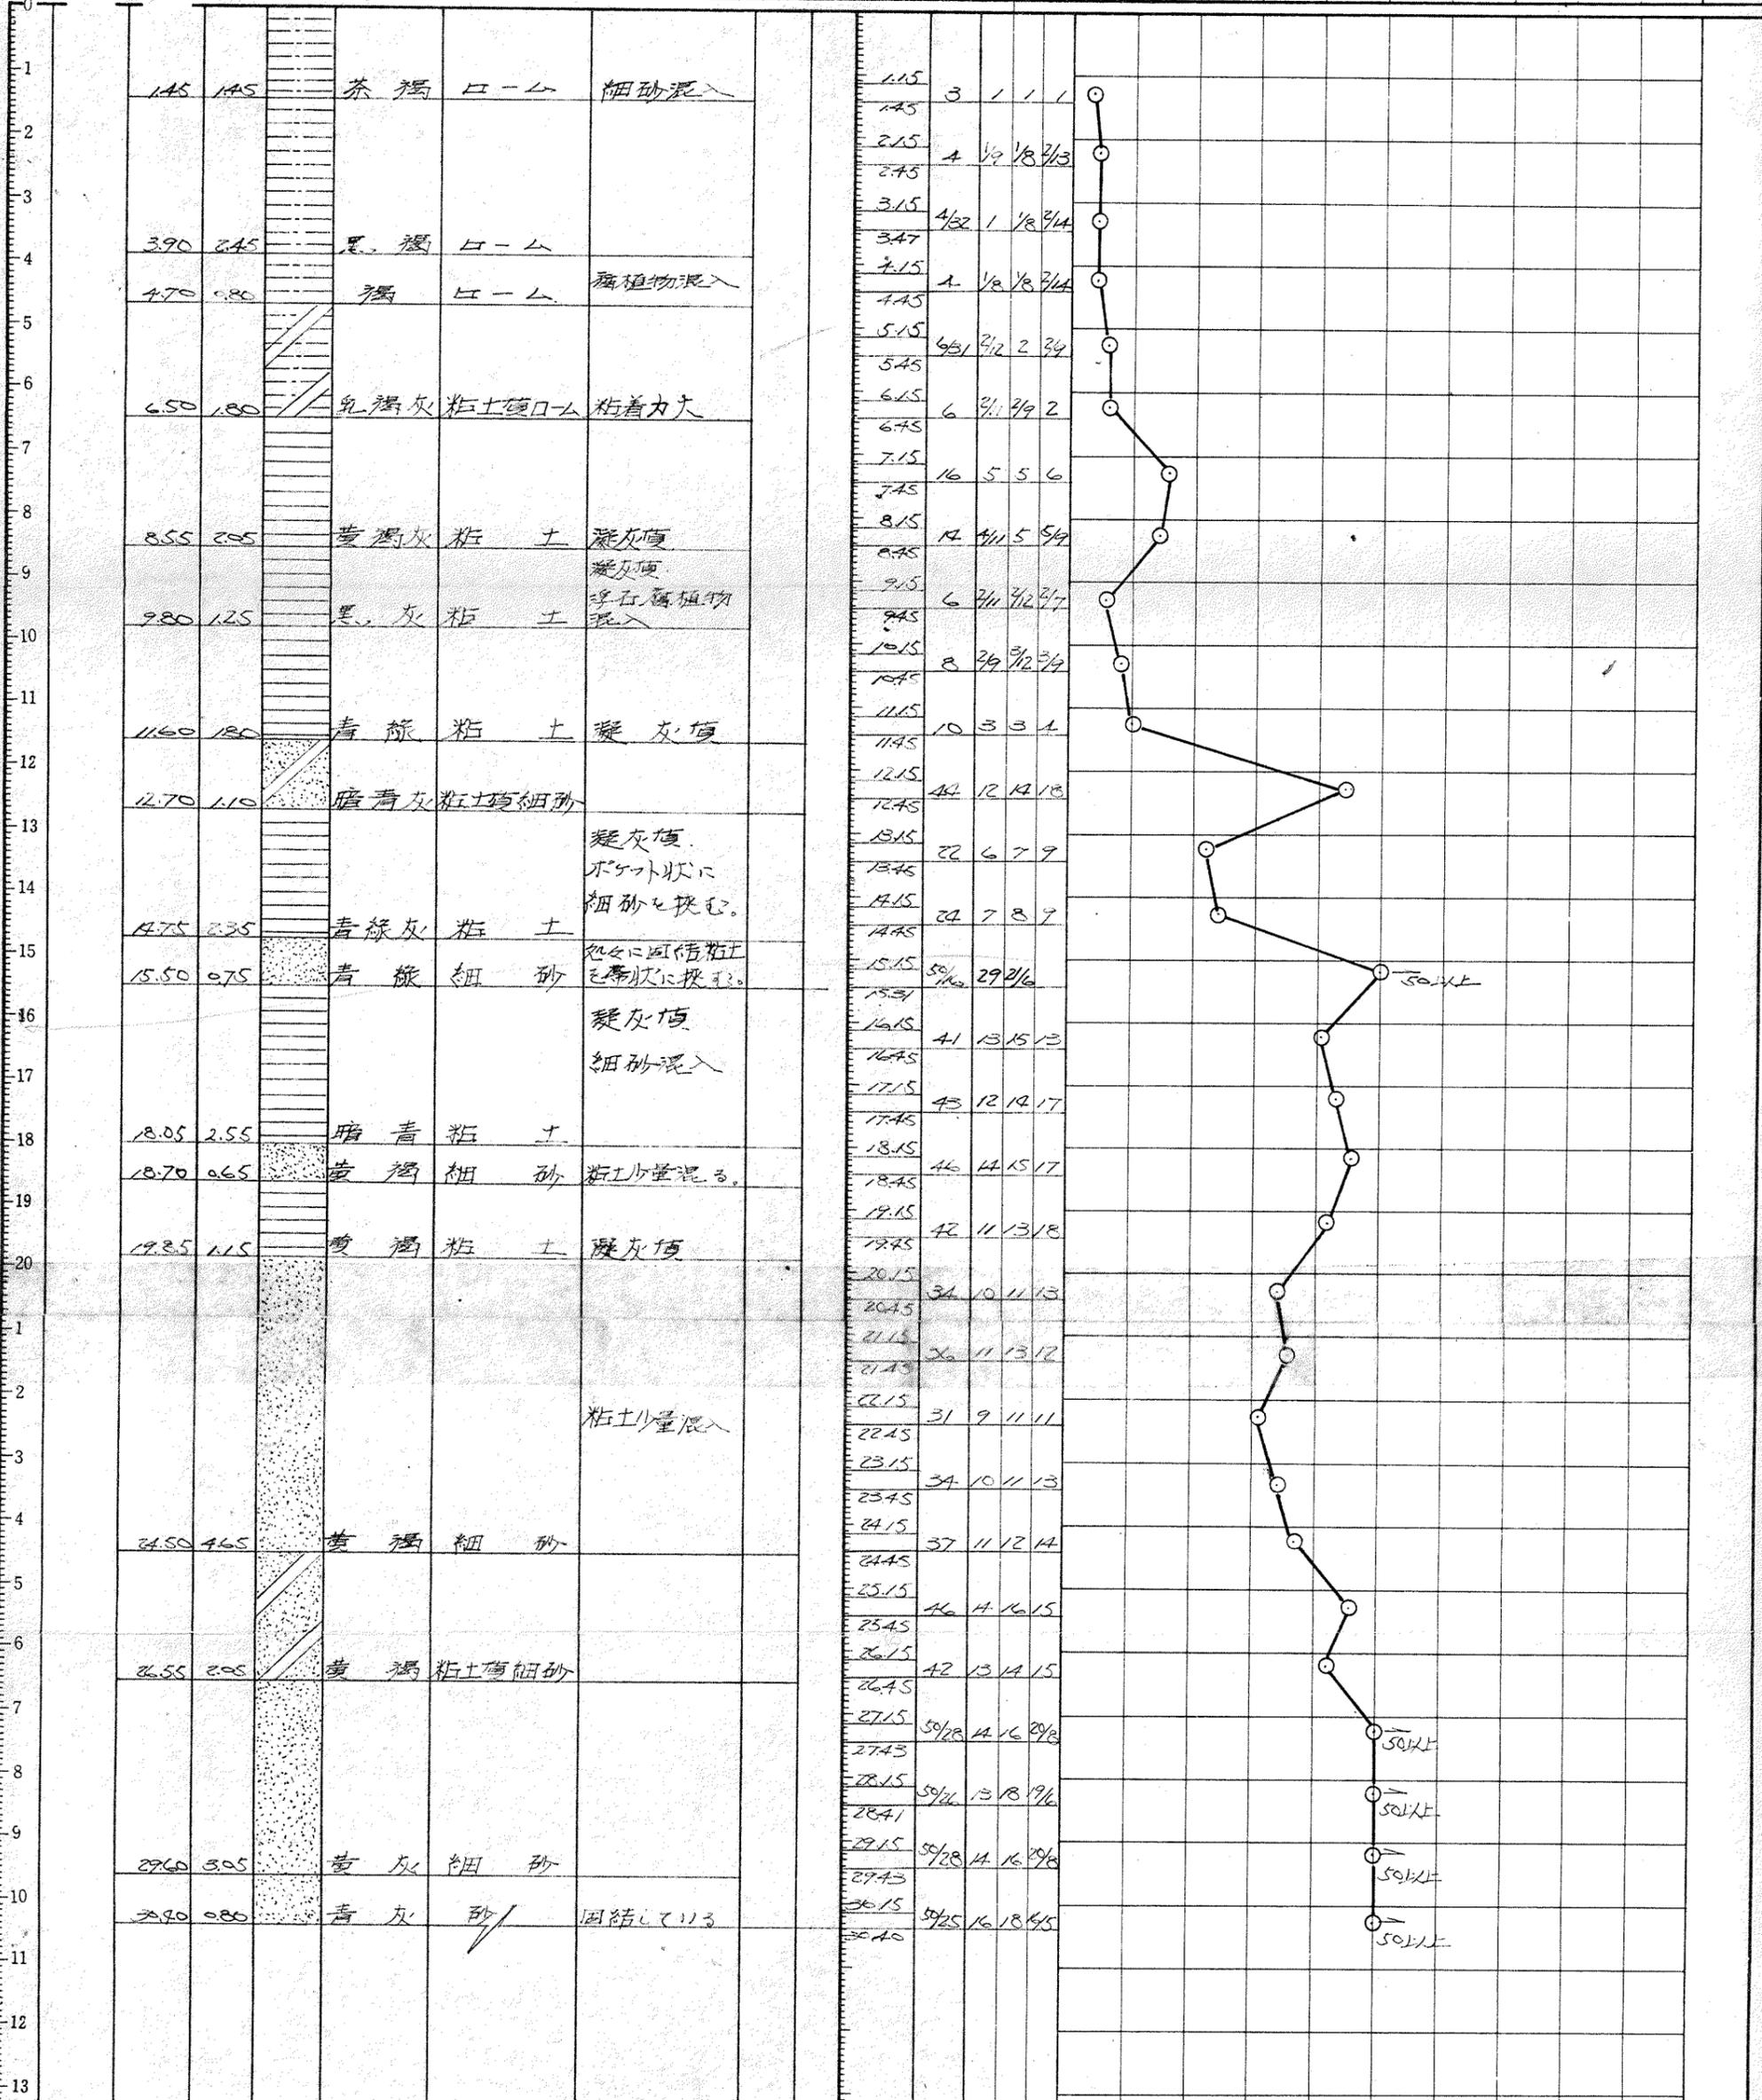
土質柱状図

ボーリング工法 ロータリー式 孔径 46 mm
 孔内水位 950 m 標高 m

標尺	標高 (m)	深 度 (m)	層 厚 (m)	土 質 記 号	色 調	土 質 名	記 事	密度・稠度	標本番号	標準貫入試験 (JIS A 1219)								
										貫入深度 (m)	N 値	貫入内訳 (回/cm)			N 値 折 線			
										10	20	30	40	50	60	70	80	90

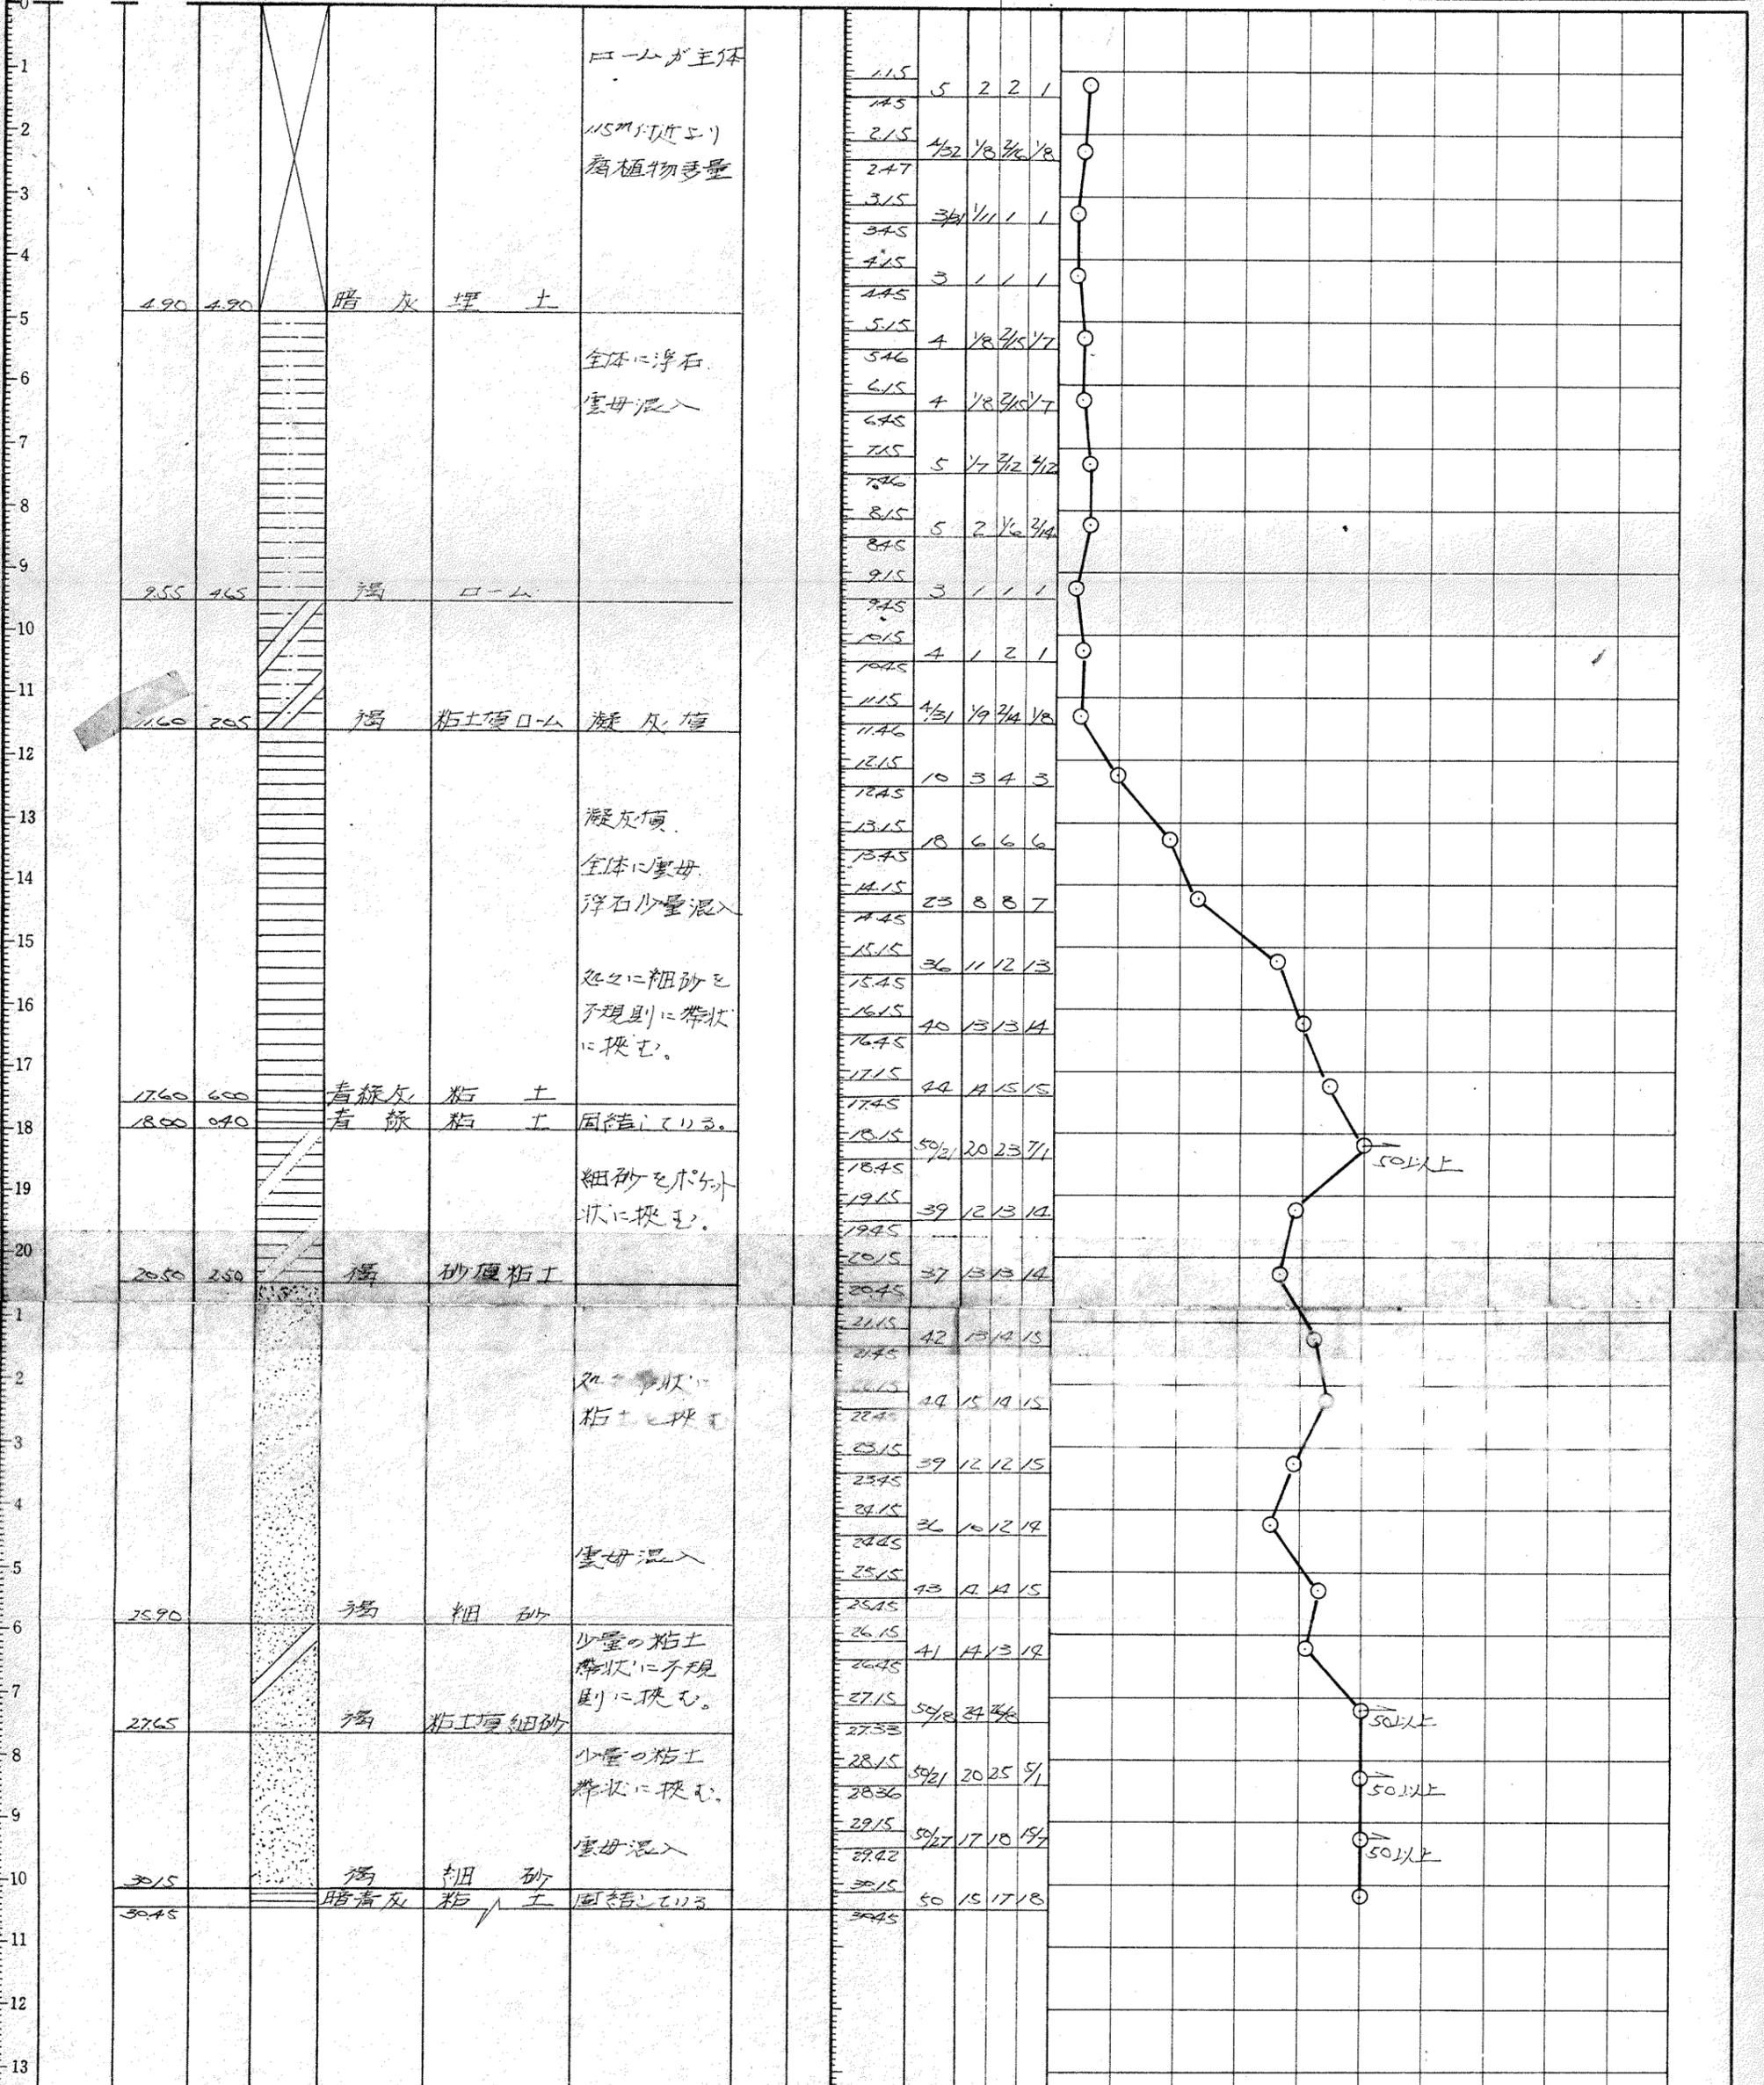
土質柱状図

調査件名 忠生才小学校プール新設に伴う地質調査
 調査場所 都下野田市小崎町2/3
 調査期日 昭和50年12月1日~12月3日

ボーリング工法 ロータリー式 孔径 66 mm
 孔内水位 960 m 標高 m

標尺	標高 (m)	深 度 (m)	層 厚 (m)	土 質 記 号	色 調	土 質 名	記 事	密度・稠度	標本番号	標準貫入試験 (JIS A 1219)			
										貫入深度 (m)	N 値	貫入内訳 (回/cm)	N 値折線
