○ H18 年度試験掘削箇所

(池の辺試験掘削 I-1)

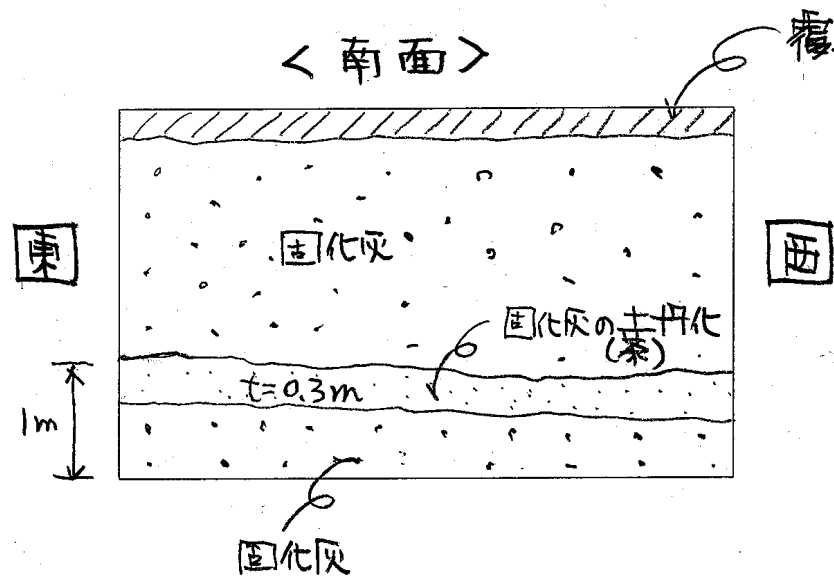
池の辺 I-1

- ① 臭いは特になし
- ② 滞水なし
- ③ 中間覆土なし

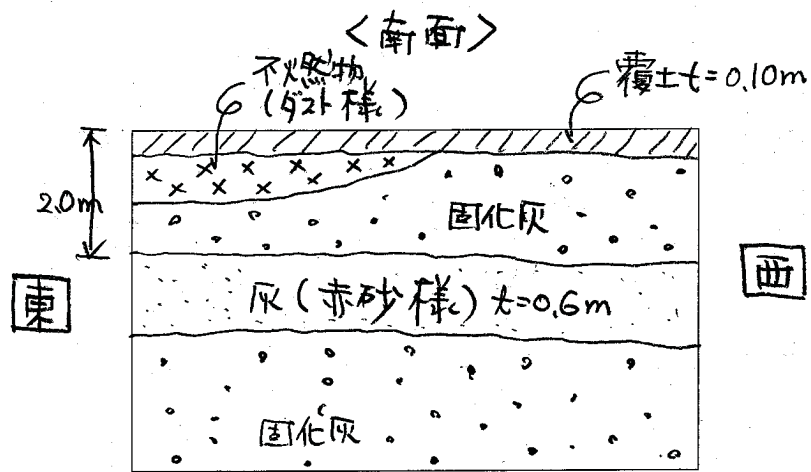
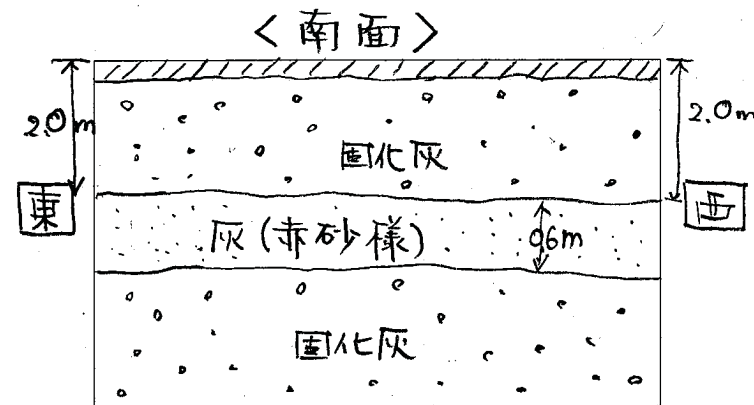
池の辺 I-2

- ① 不燃物等の混在あり
- ② 滞水なし
- ③ 中間覆土なし
- ④ 臭いなし

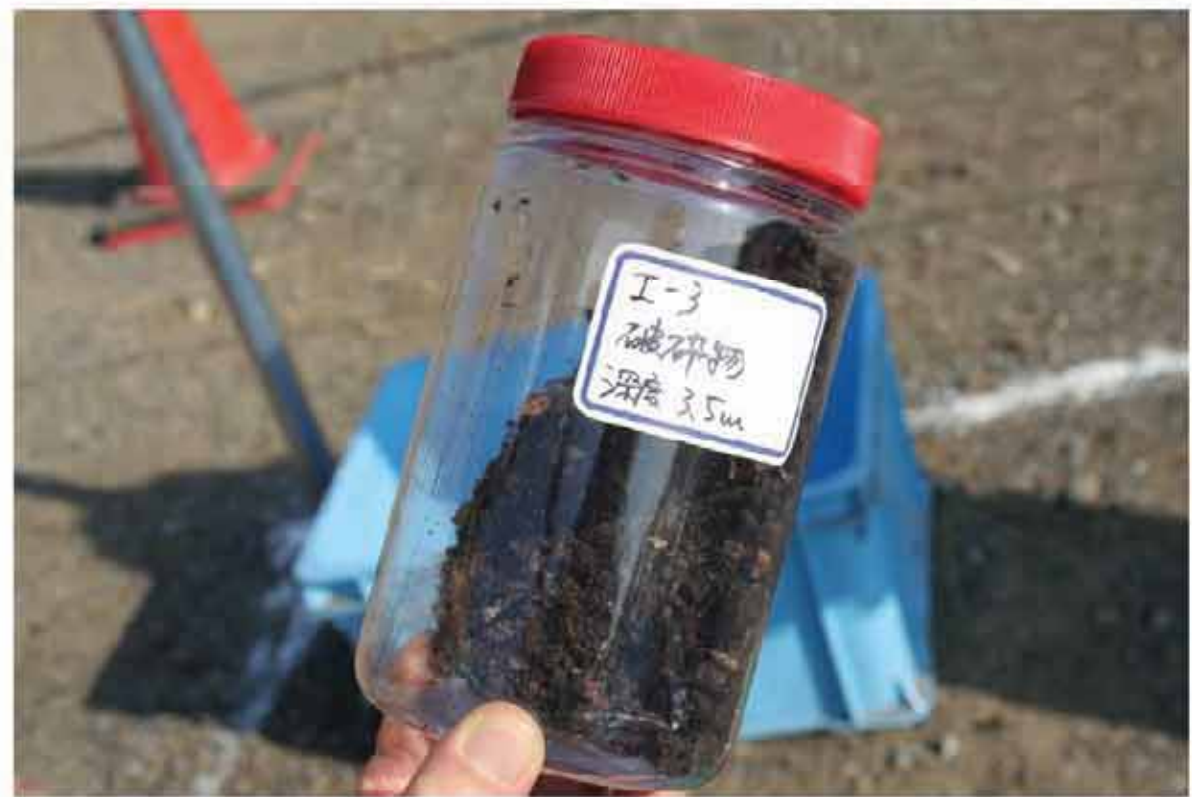
(池の辺試験掘削 I-3)

サンプリング1

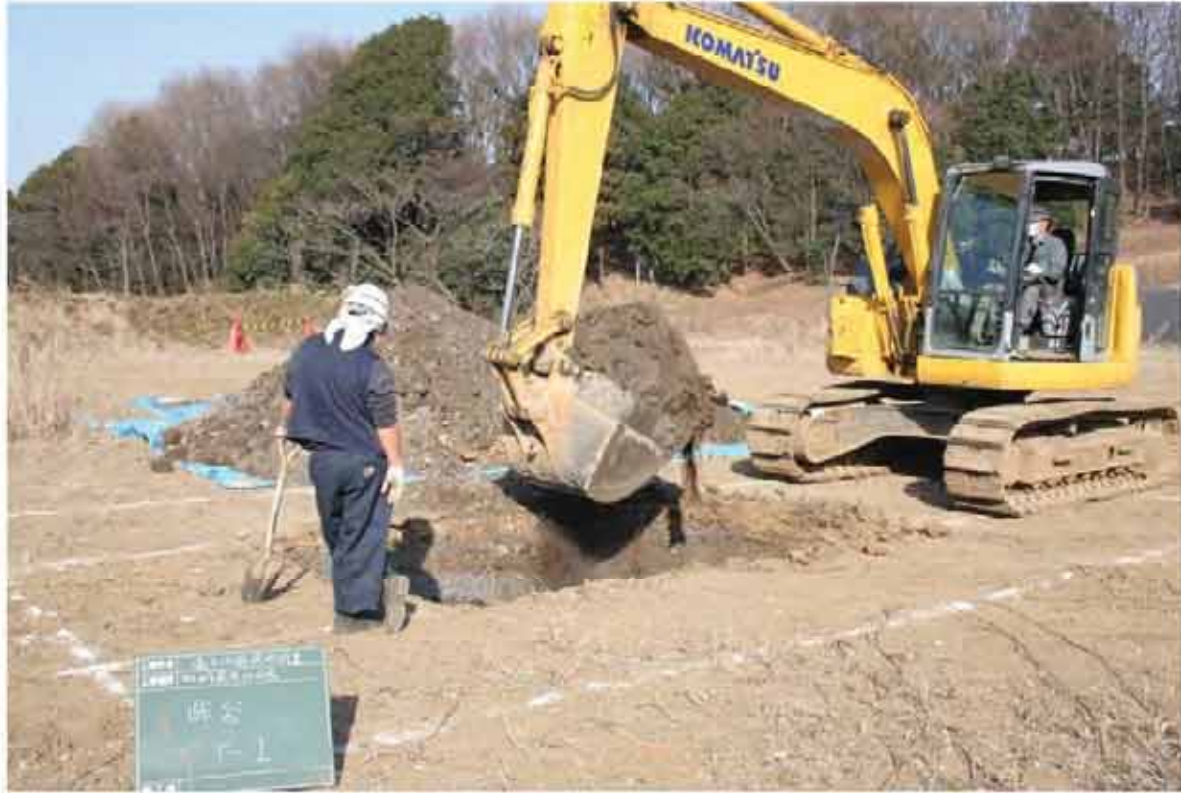
掘削作業3

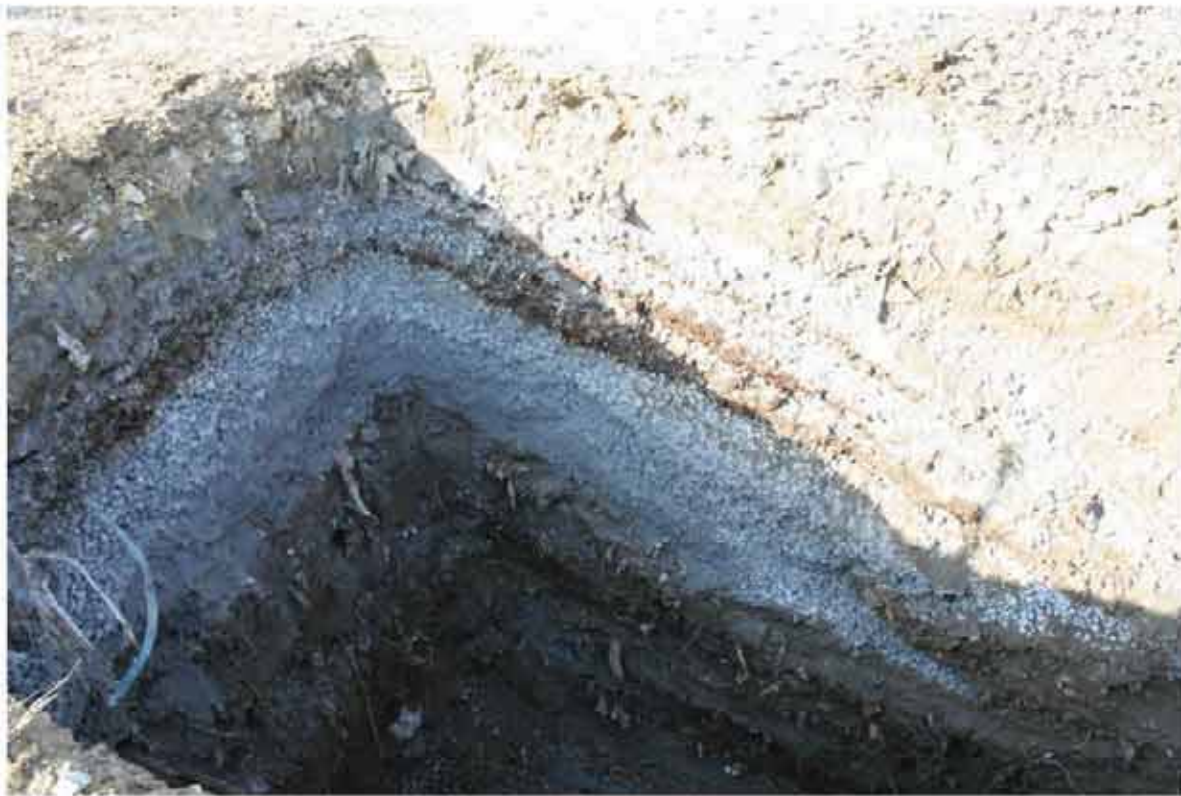
(峠谷試験掘削 T-1)

掘削後1

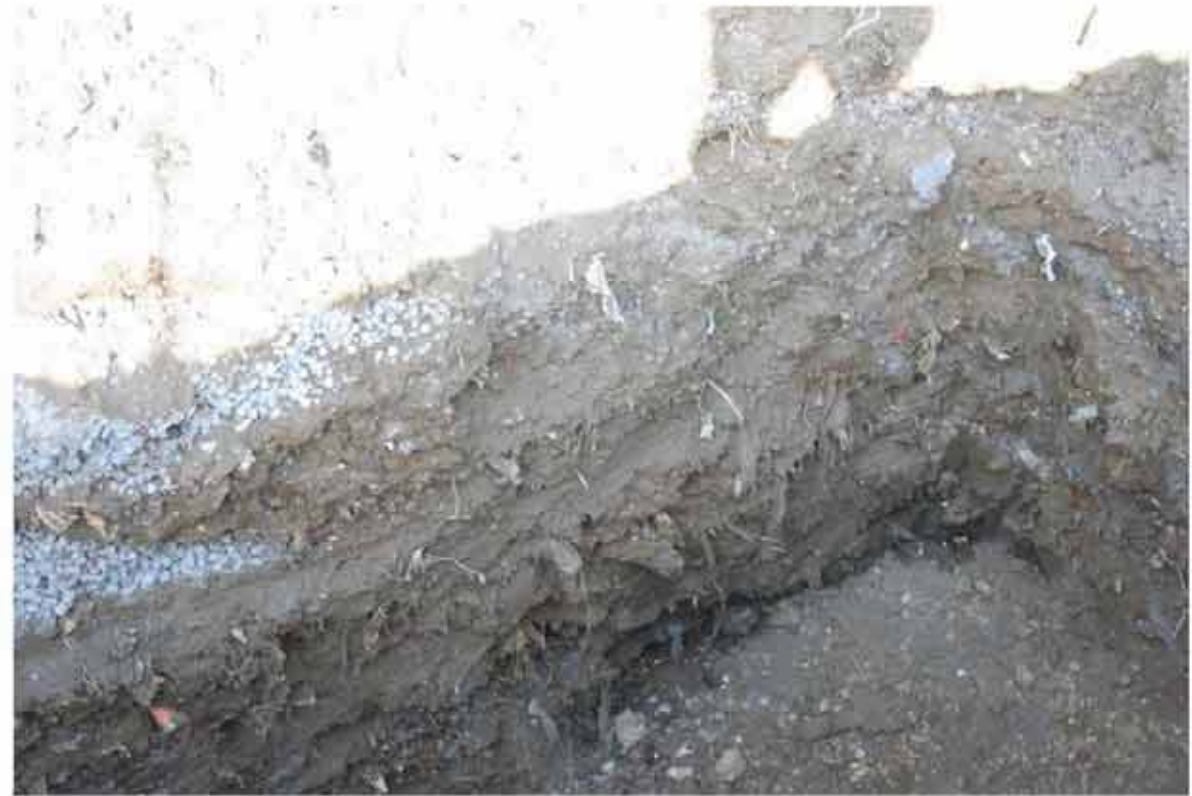
掘削後2

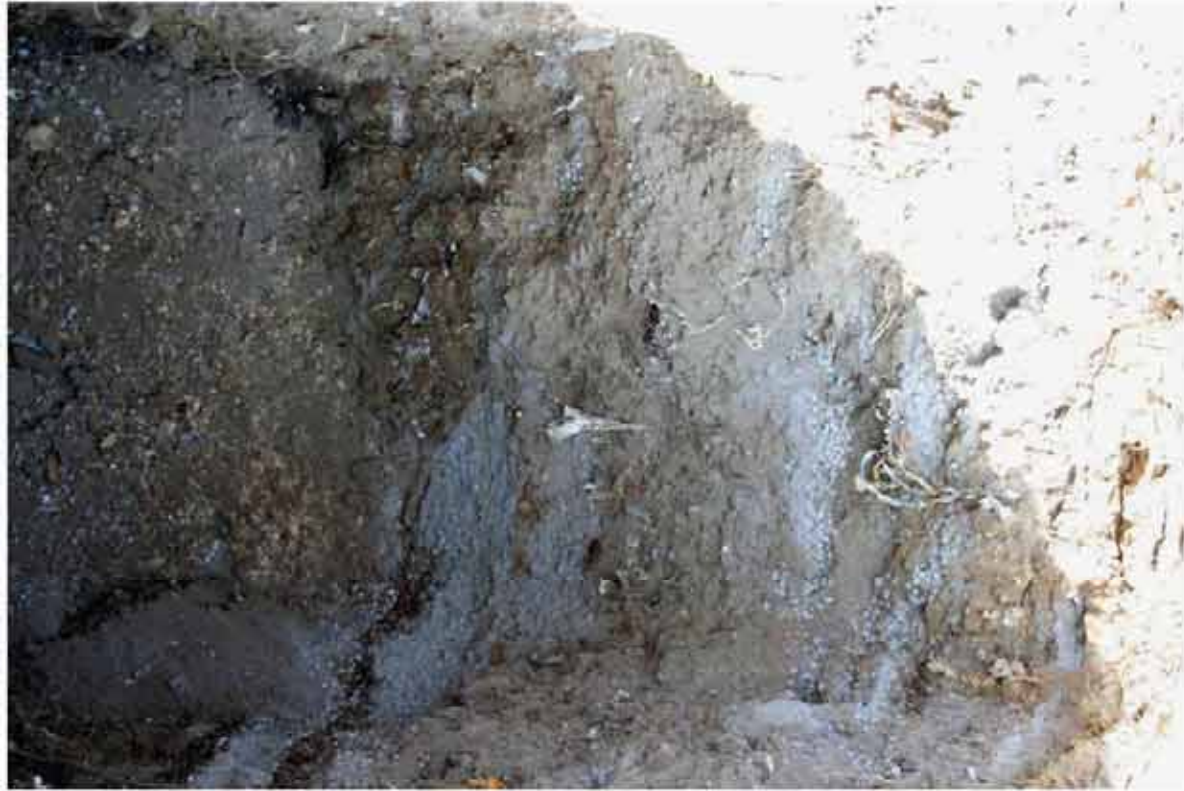
(峠谷試験掘削 T-1)

掘削後3

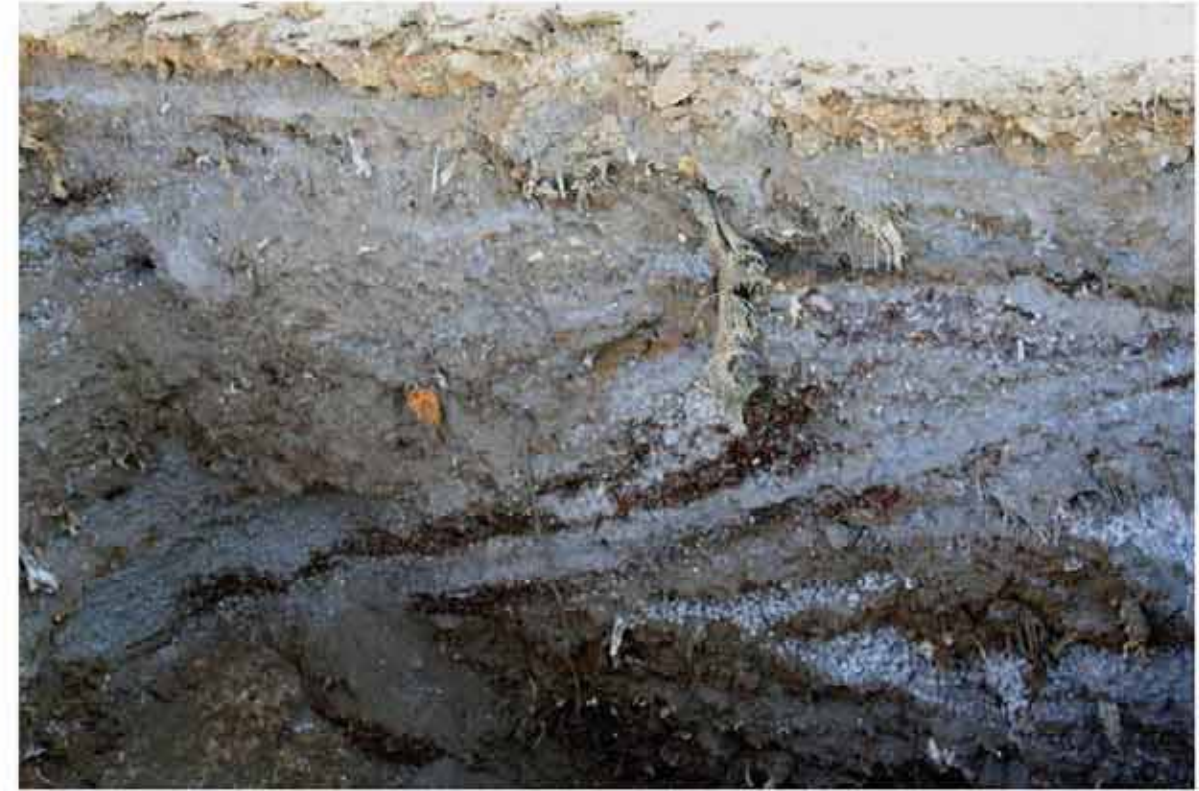
掘削後4

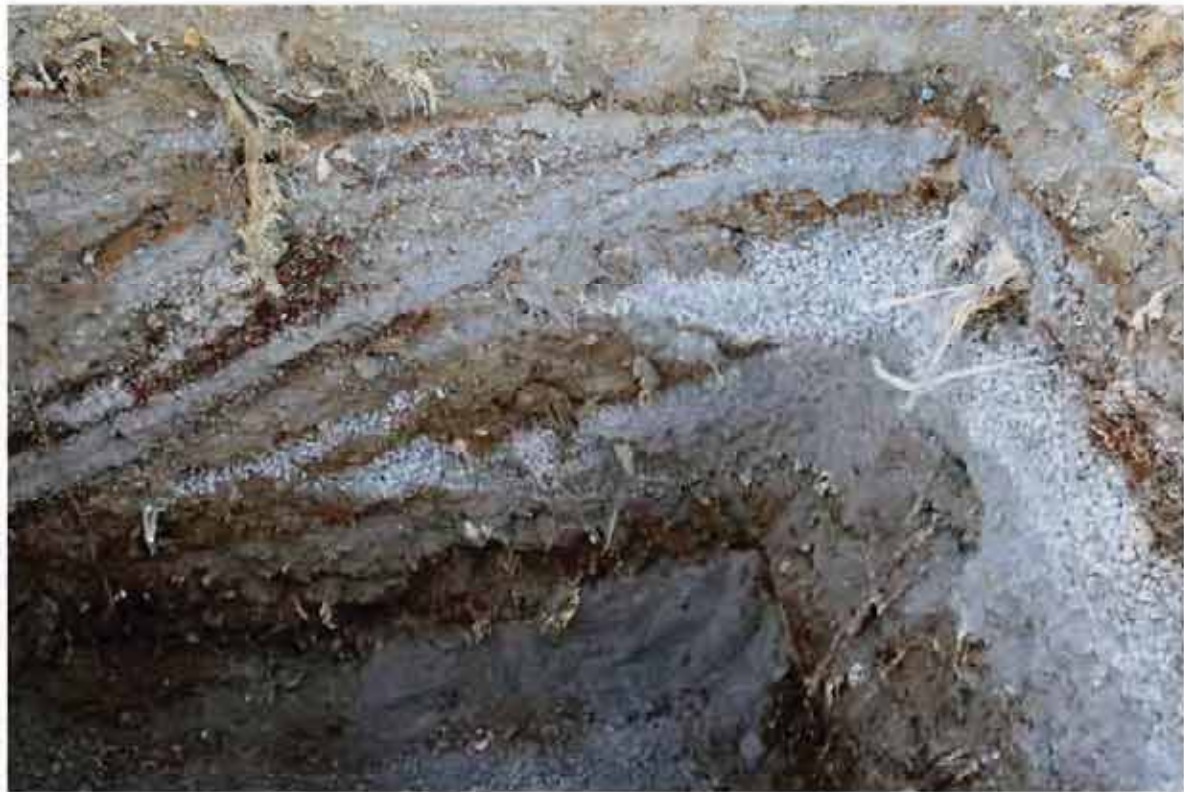
掘削後5

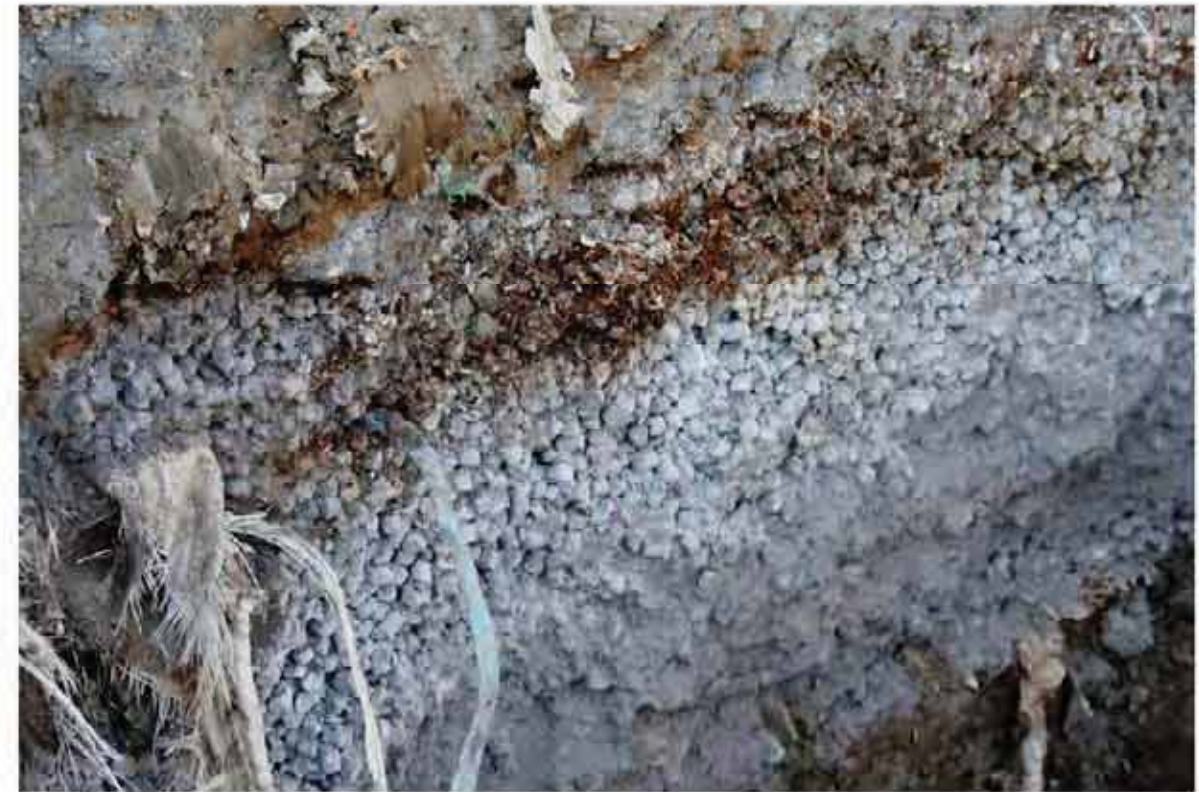
掘削後6

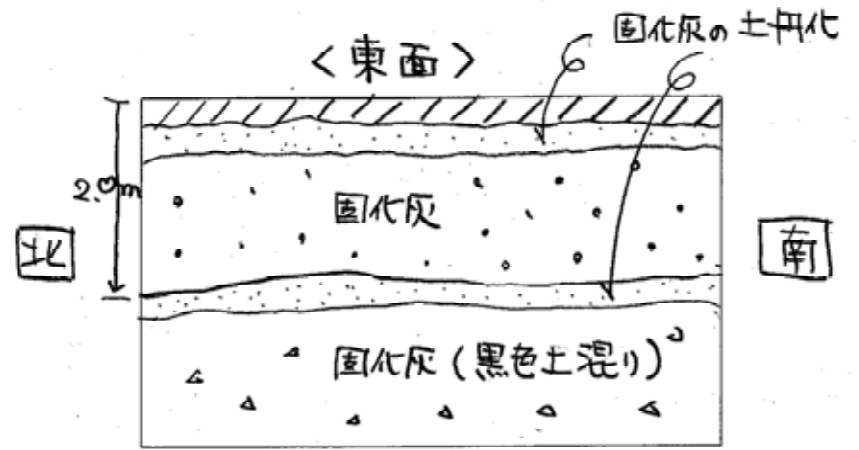
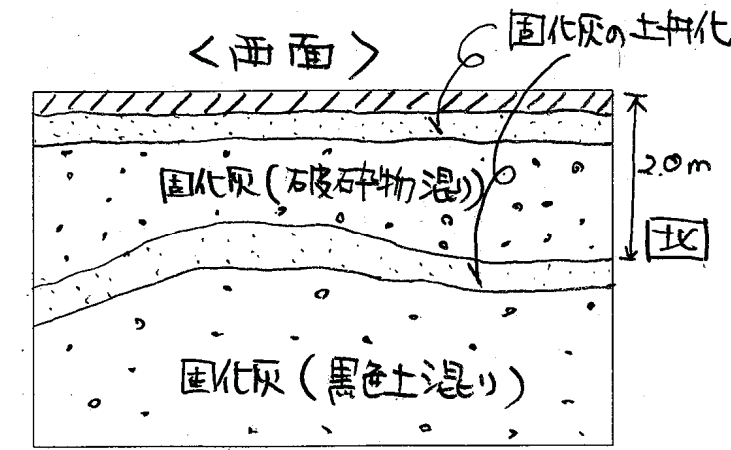
(峠谷試験掘削 (スケッチ) T-1)

- 特記事項
- ① ビニール片多い
 - ② 滞水あり
 - ③ 中間覆土なし
 - ④ 臭いは特になし

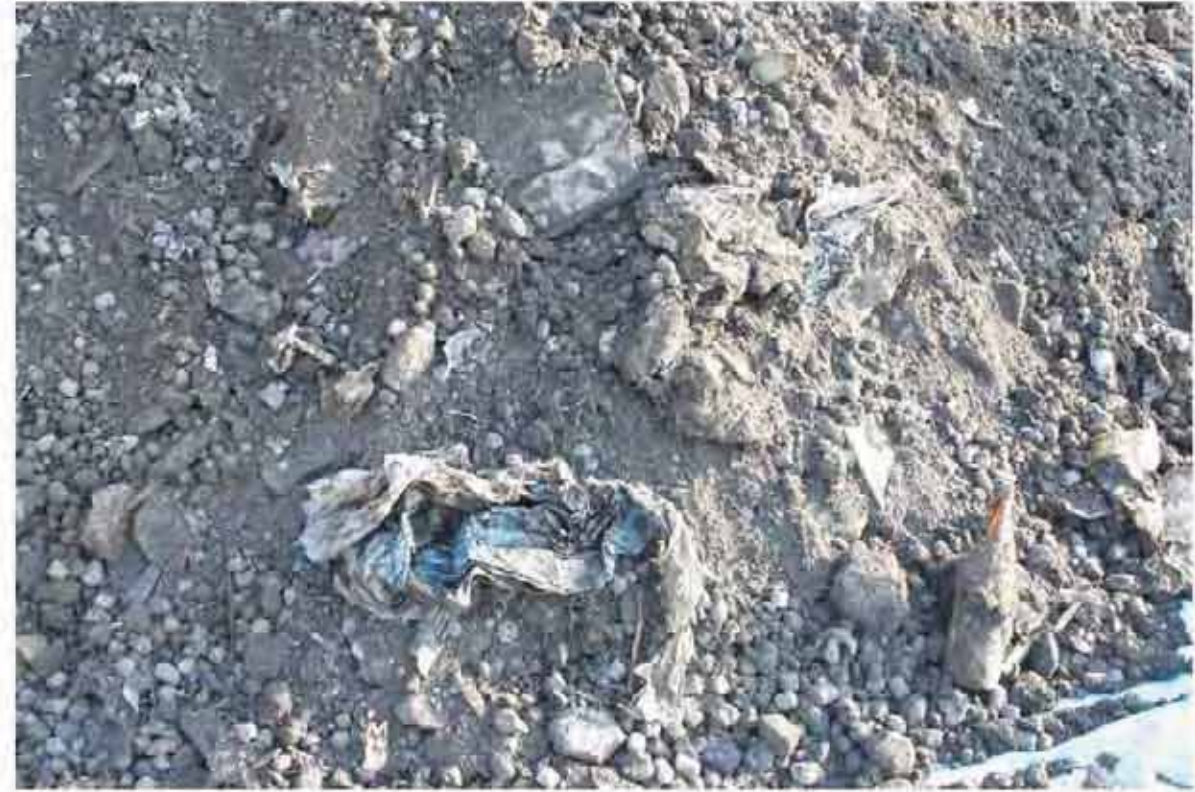
(峠谷試験掘削 T-2)

掘削物1

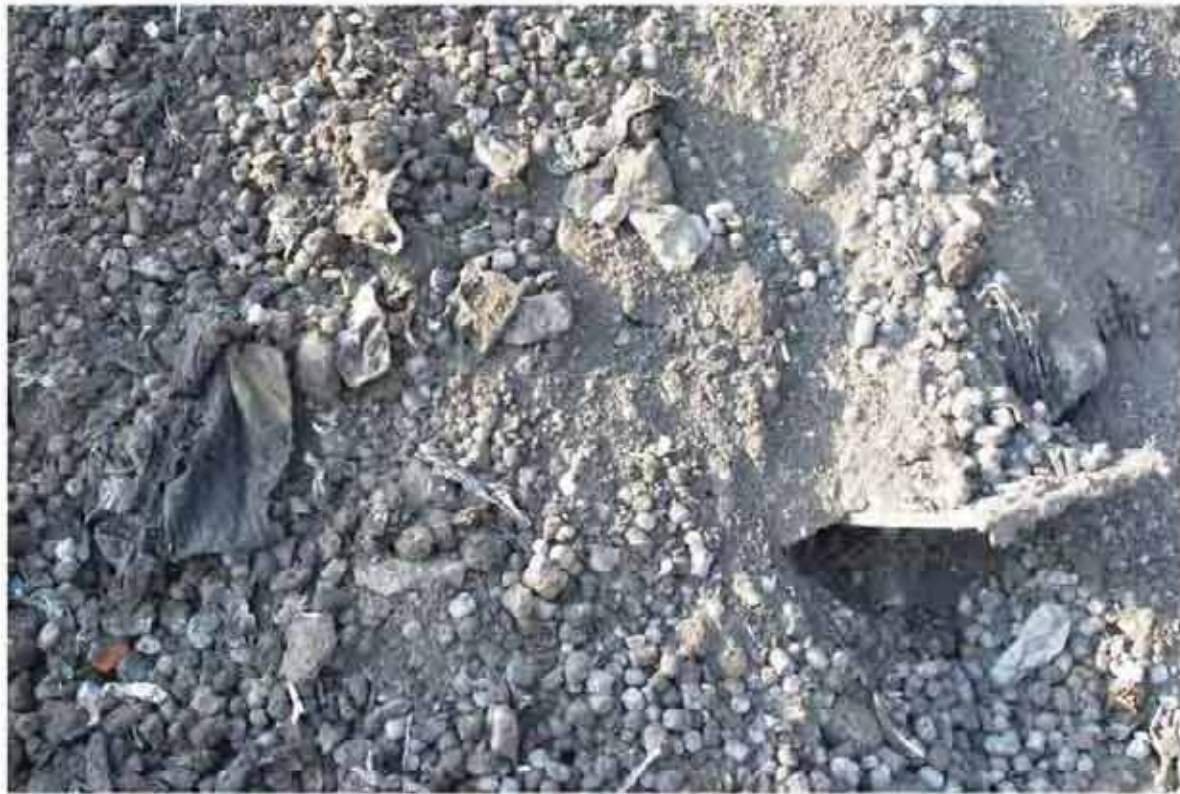
掘削物2

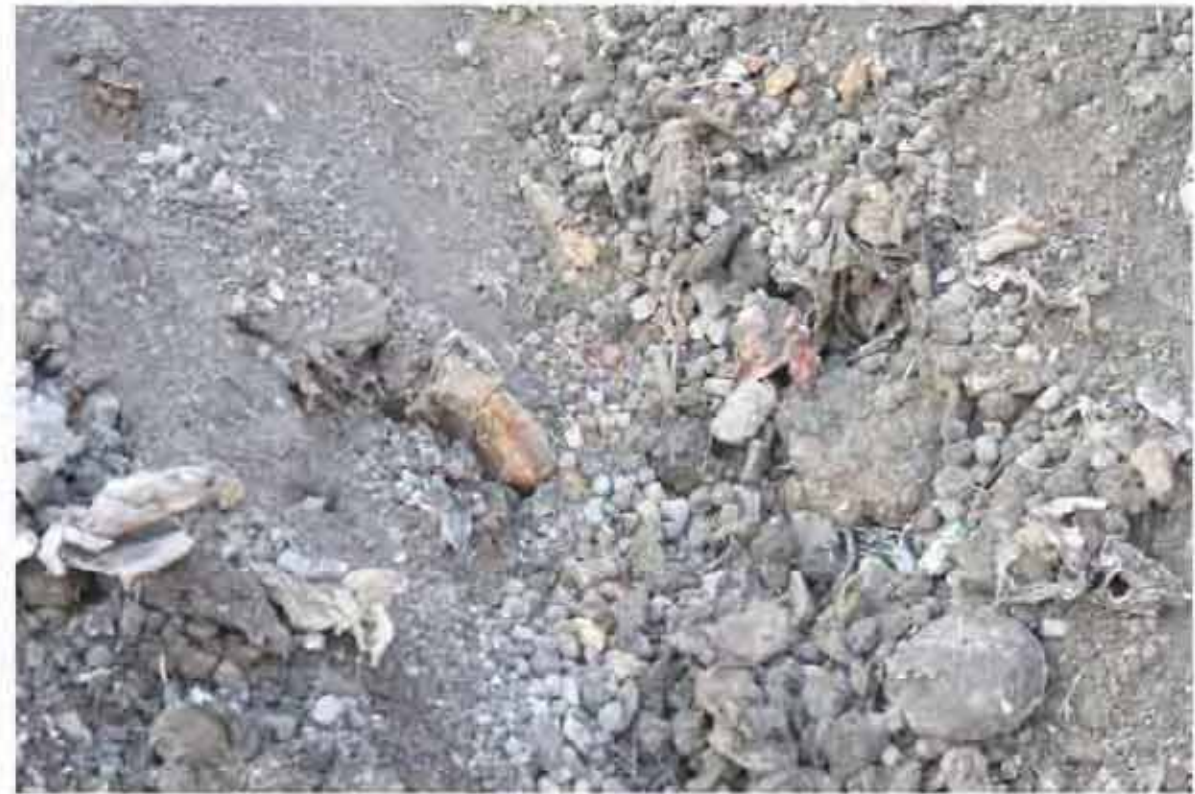
掘削物3

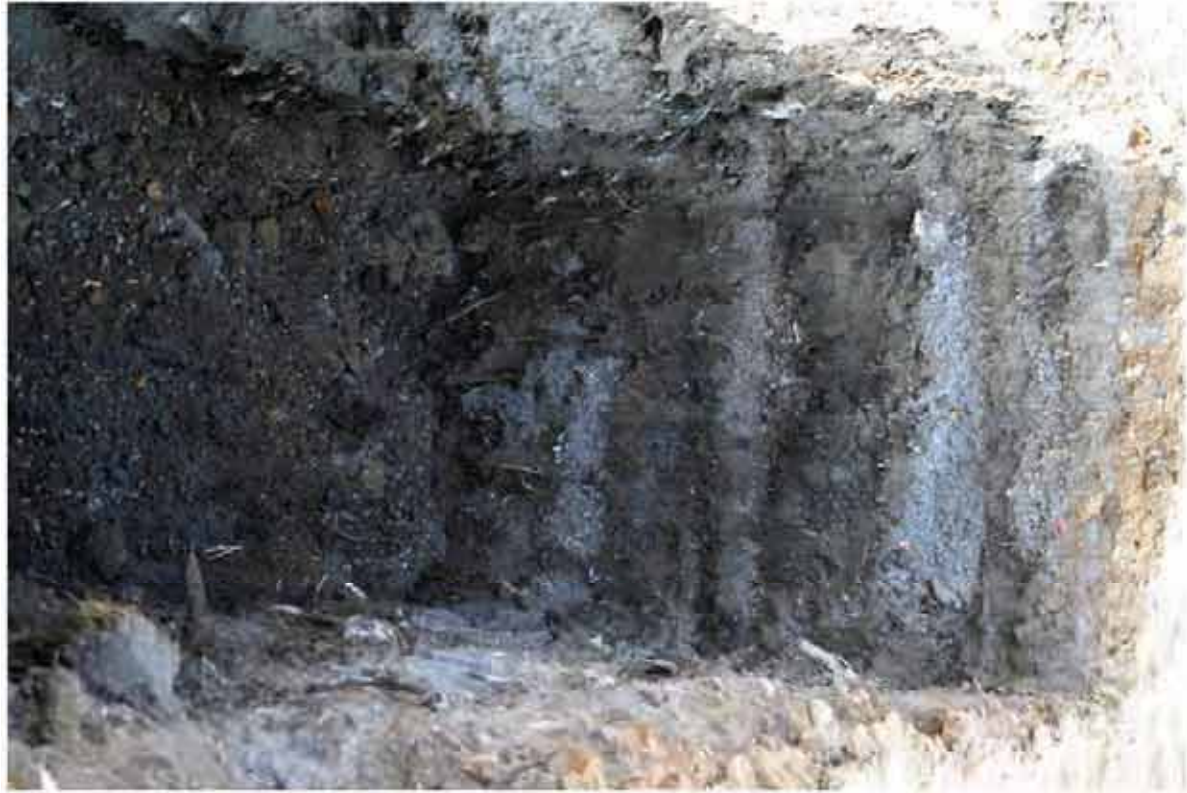
(峠谷試験掘削 T-2)

掘削後1

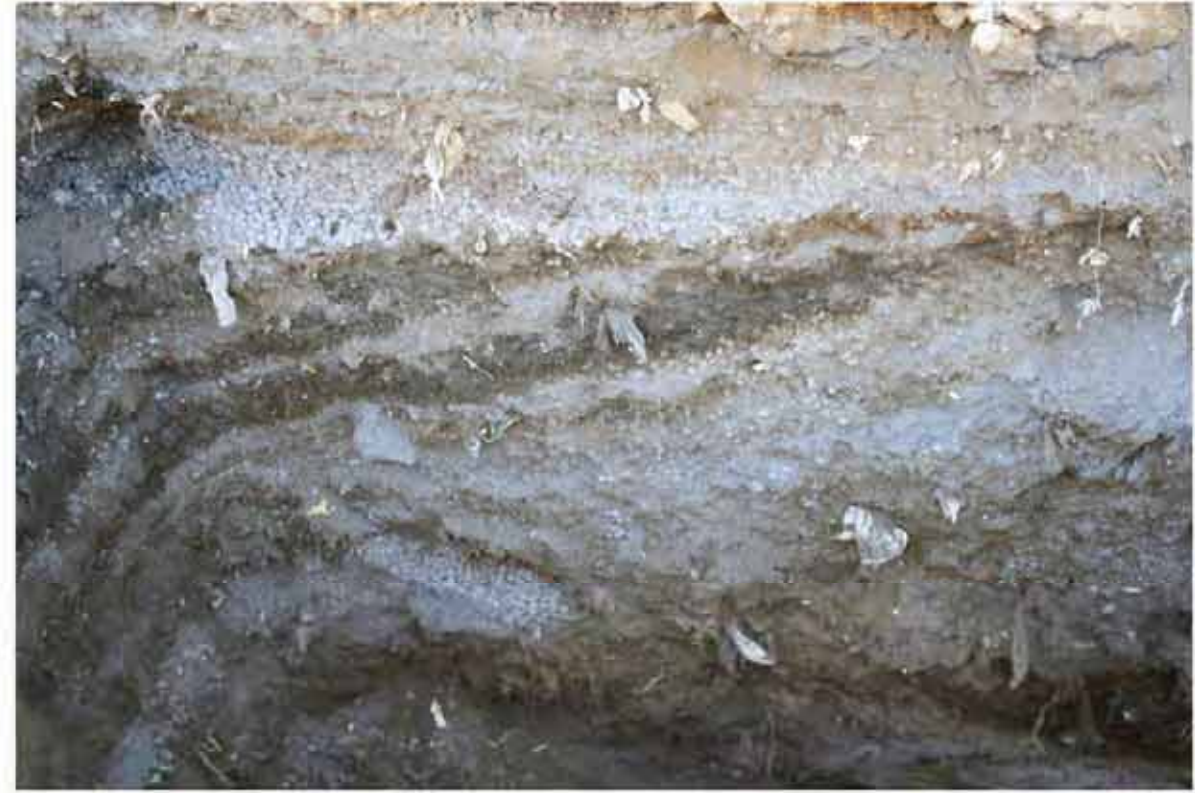
掘削後2

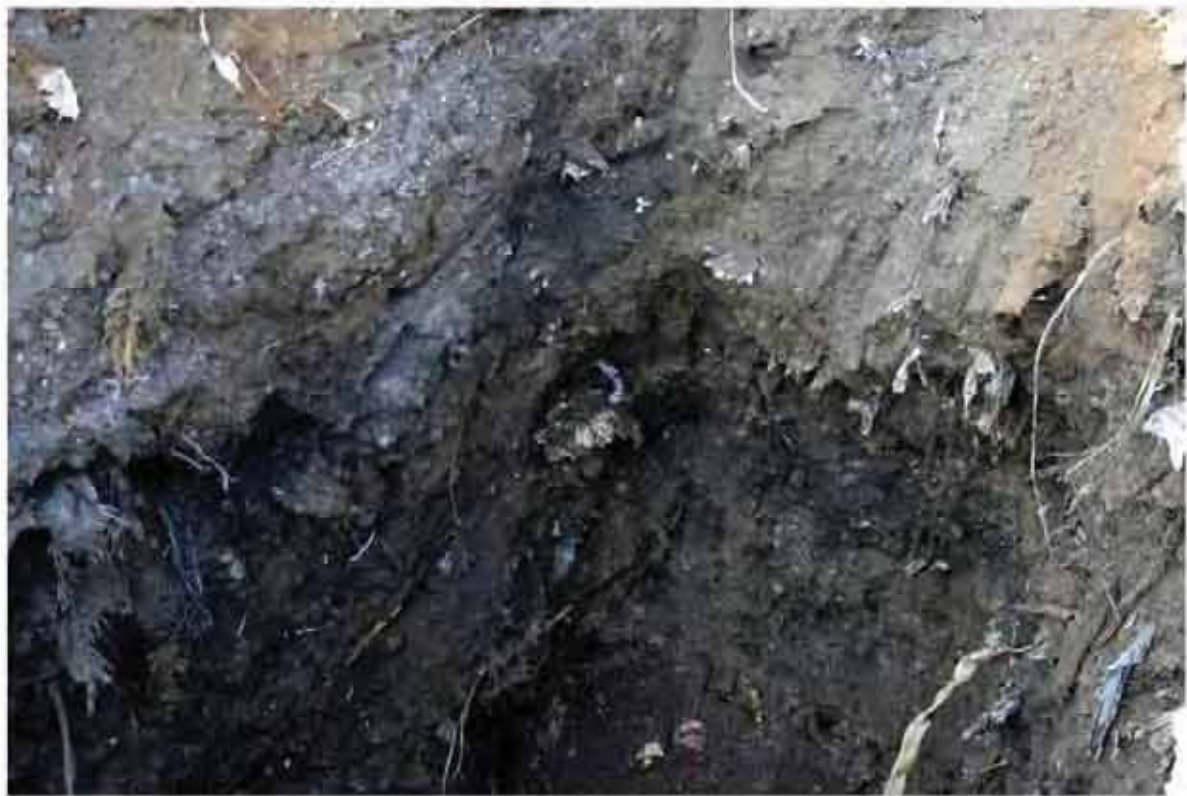
掘削後3

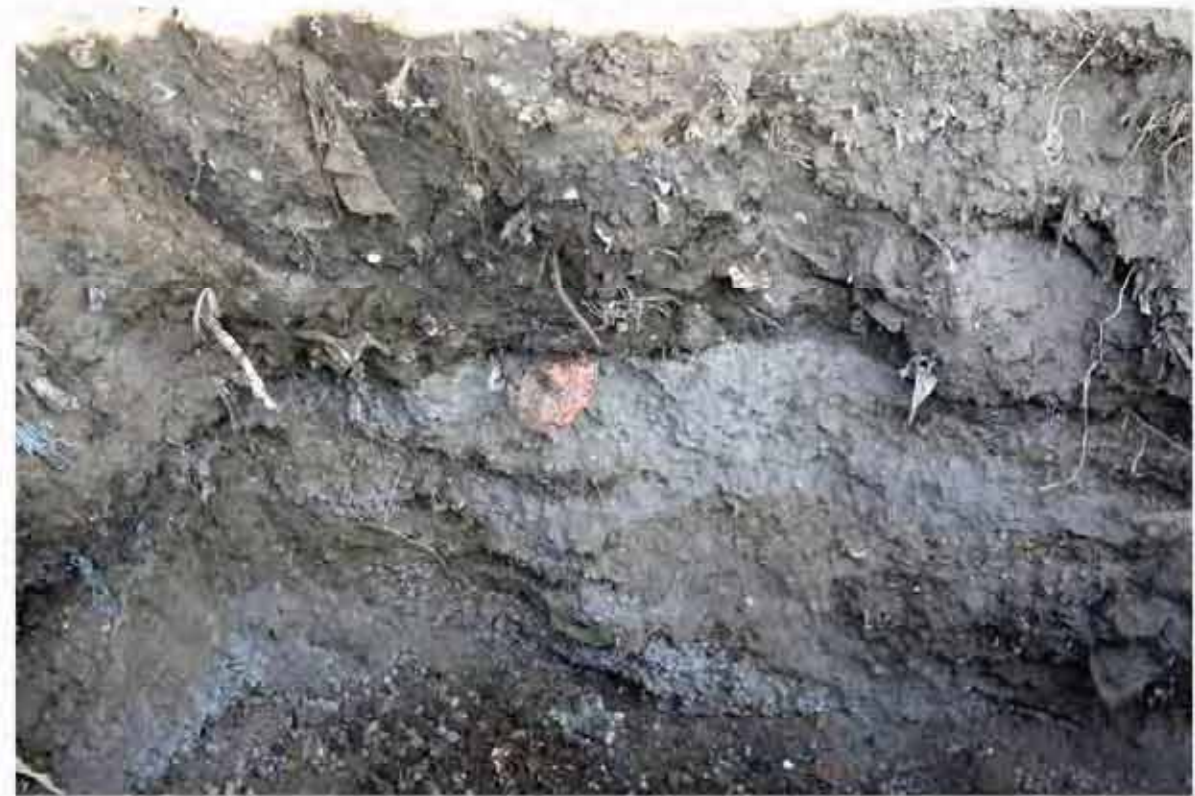
掘削後4

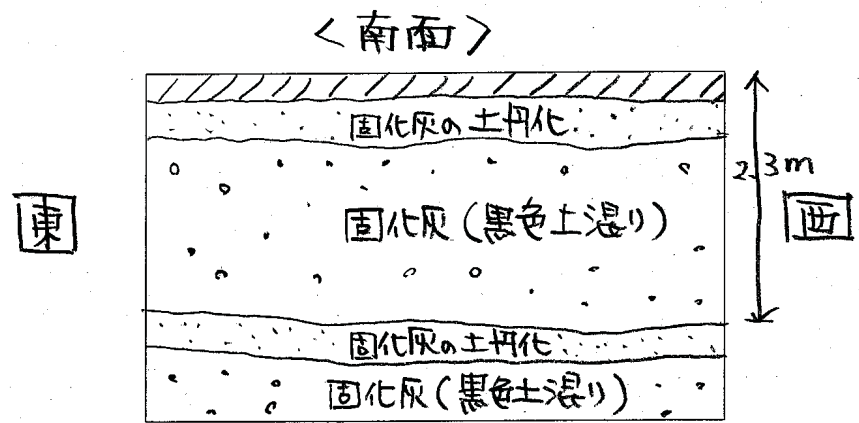
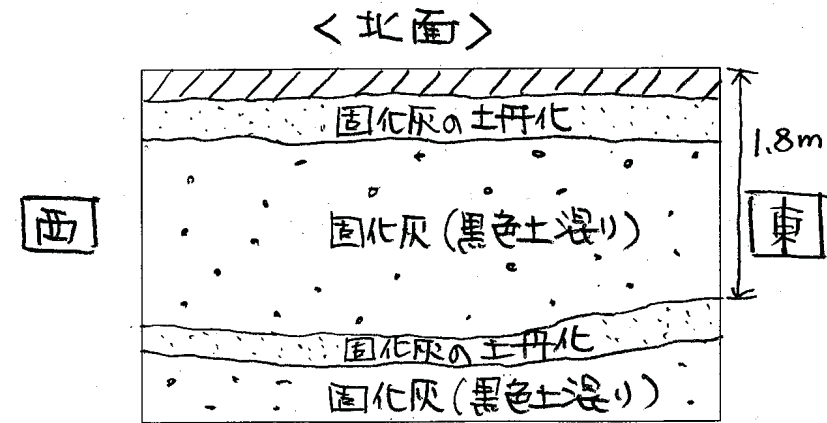
峠谷下2

- ① H₂S臭あり (除去にし尿汚泥の埋立あり)
- ② ビニール片多い
- ③ 滞水なし
- ④ 中肉覆土なし
